○県立磯城野高校屋内運動場における施工不良について

(1) 判明した施工不良箇所及び概要

- ・磯城野高校屋内運動場耐震・大規模改修工事の実施中（平成25年7月）に、次の施工不良が判明しました。

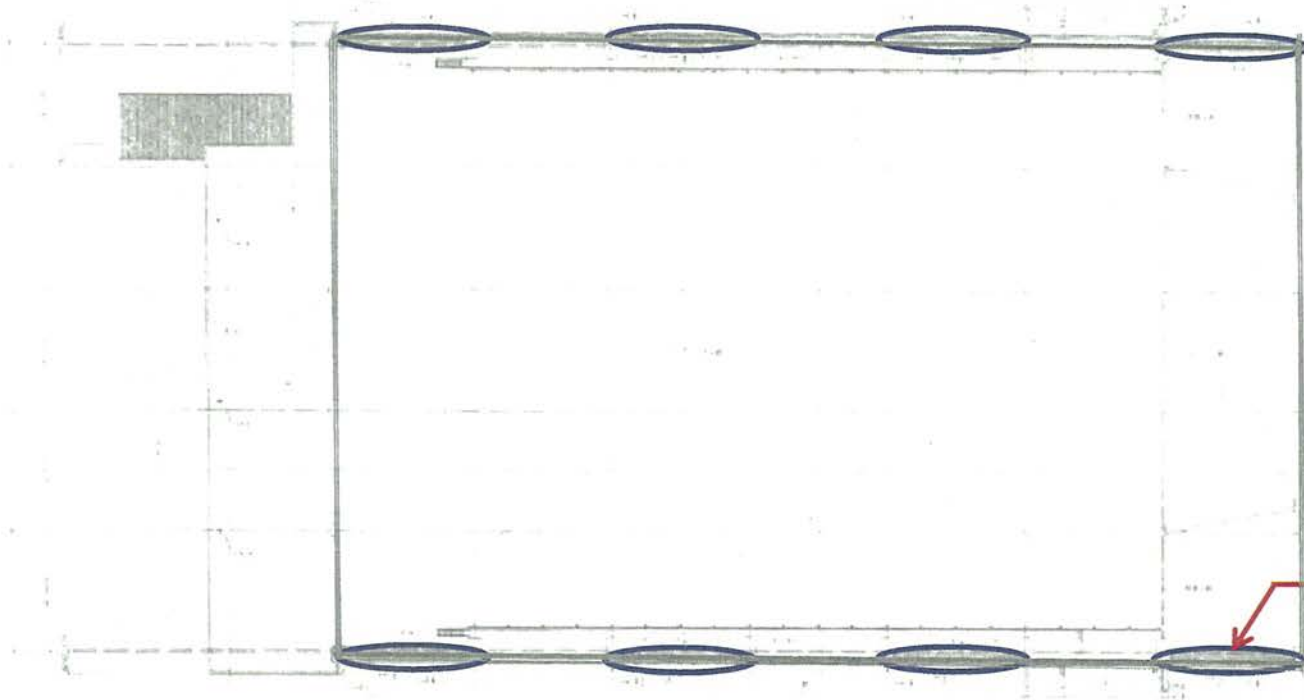
施工不良箇所	施工不良の概要
屋内運動場2階梁及び屋根鉄骨トラス梁	昭和36年の新築工事において、 ①2階梁のあばら筋が閉塞されていない（梁上部又は下部いずれかの鉄筋が無く、つながっていない状態である）ことが判明。（梁8箇所） ②（小屋組の）屋根鉄骨トラス梁を固定するアンカーボルトがコンクリートに適切に埋め込まれていない（40箇所）ことやナットの無い箇所（6箇所）が判明。

あばら筋のこの部分に鉄筋が無くつながっていない

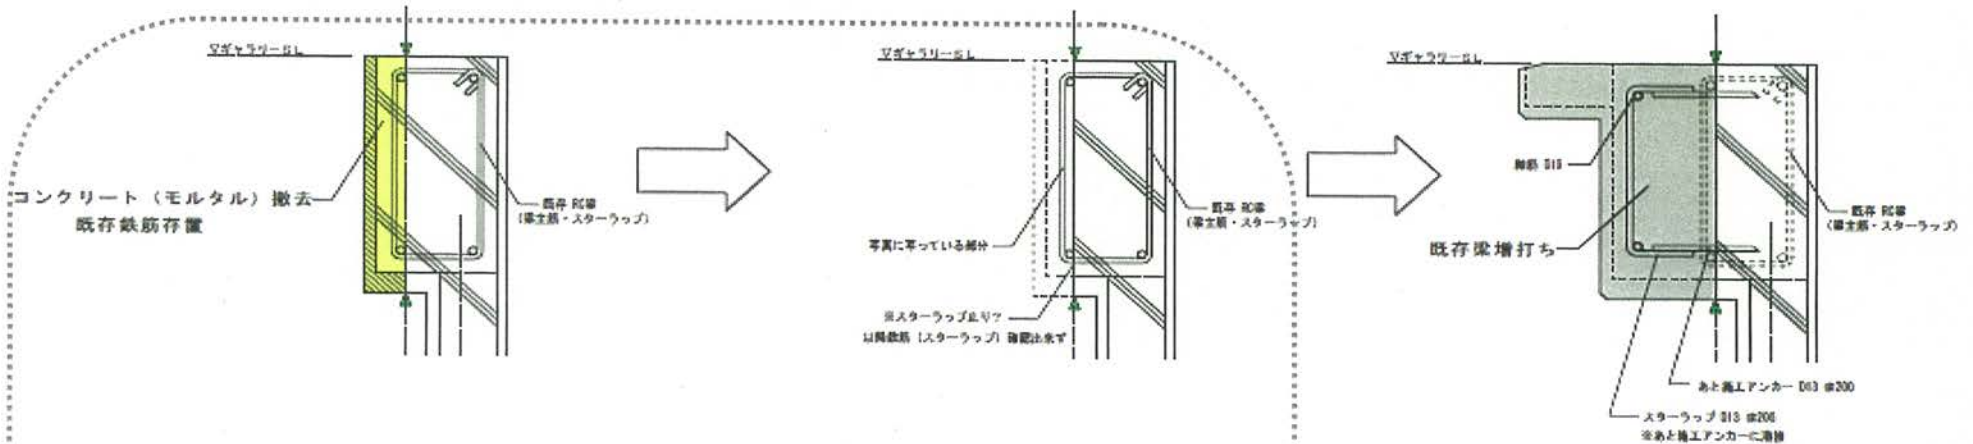
既存2階RC梁 増打ち補強

今回耐震補強箇所(8箇所)

①既存梁及びスラブはつり撤去

②はつり撤去後の状態

③既存梁 増打ち補強

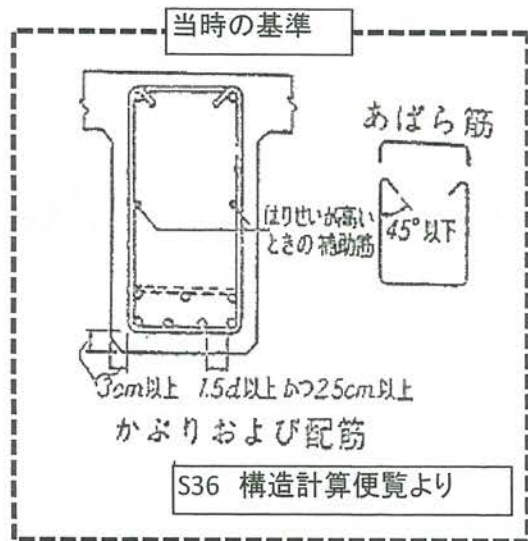
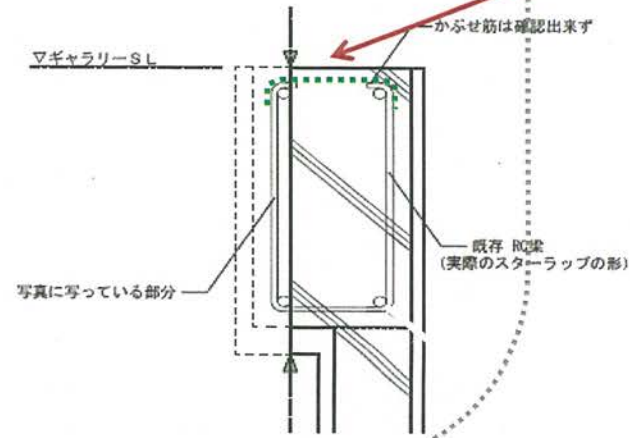
現況

この部分の鉄筋が施工されていない。
あばら筋のほぼ全てがこの状態と推測。

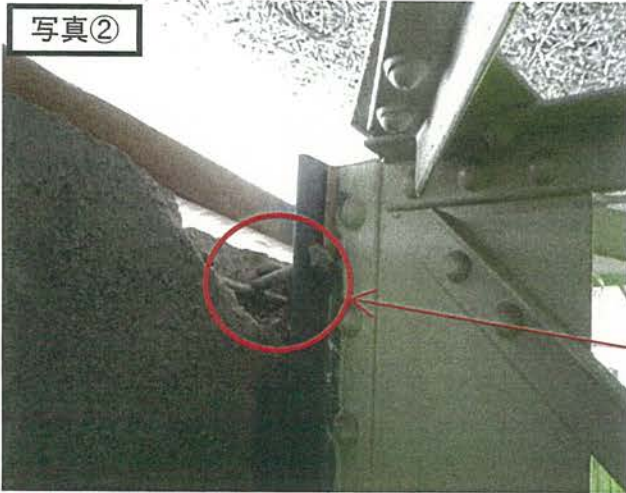
写真②

ナットが取り付けられていない

- ・速やかに適切な補修工事を行う予定です。

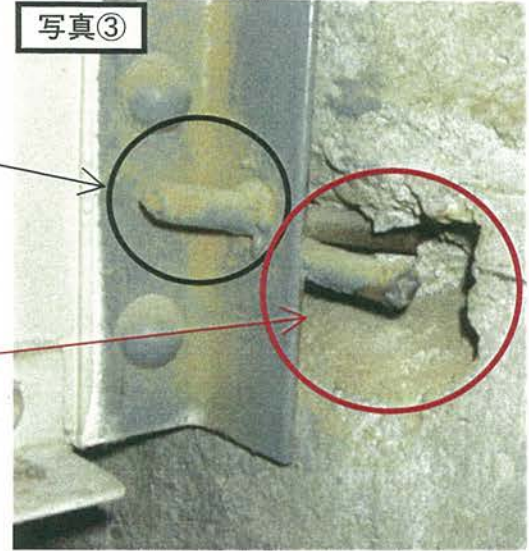
写真③

アンカーボルトがコンクリートに適切に埋め込まれていない

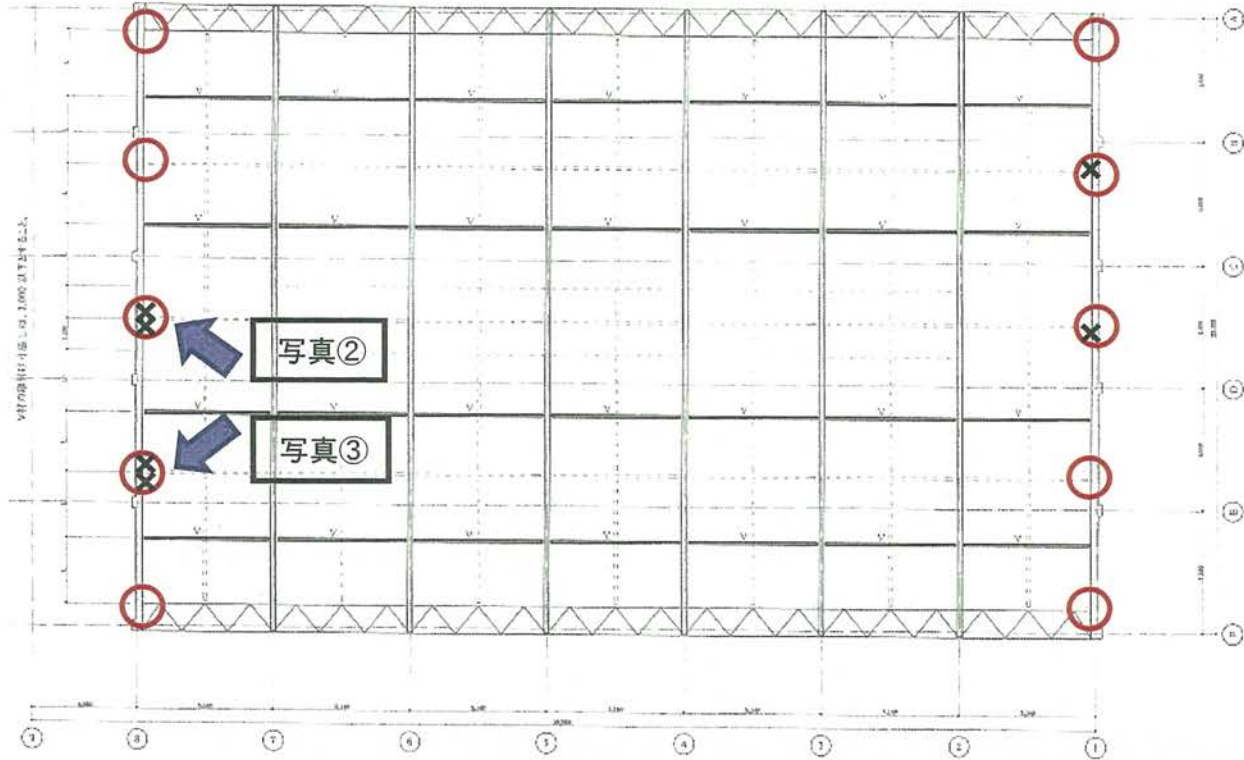
- アンカーボルトが適切に埋め込まれていない箇所(各4箇所)
- × ナットの無い箇所
