猿沢池シダレヤナギ枯損原因究明調査について

猿沢池シダレヤナギ枯損原因究明調査

猿沢池シダレヤナギ枯損原因究明調査-2

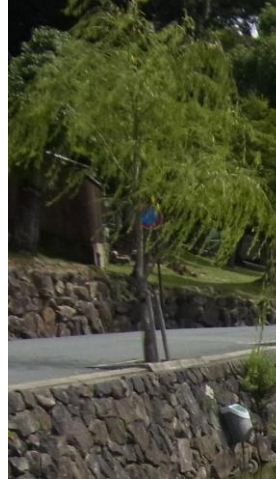
No.14 外観
(平成24年8月撮影)

- ・ 植栽経過年数は約5年。
- ・ 委託事業（奈良県内造園業者）により植栽された。
- ・ 昨年までは展葉が確認されたが、今年は調査日まで展葉なし。
- ・ 部分的に根元の空洞が見られる。ルートカラー無し。
- ・ 樹幹部にカミキリムシ痕跡あり。
- ・ 細枝は生存しているが、衰弱しており、回復は望めない。
- ・ 客土はやや乾燥気味。GL-800 において簡易透水試験を行った結果、7cm 減/1.5hr となっており、問題は無かった。

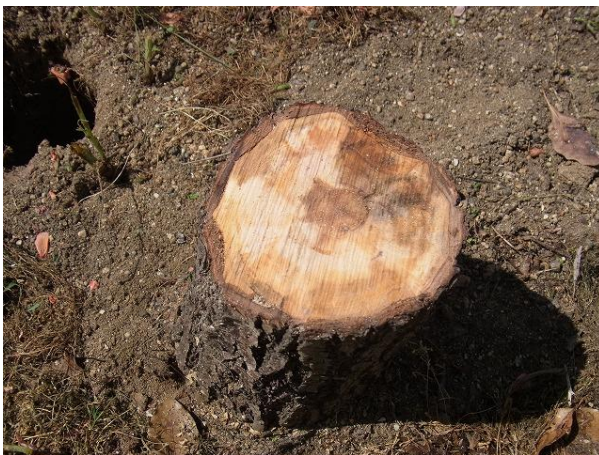
No.14 根元部

- ・ 根元部；枯損に至るような腐朽痕跡は見られない。
- ・ 外傷部；カミキリムシによる部分的な外傷は見られるが、カルス形成が確認され、枯損に至る直接的な要因とは考えにくい。

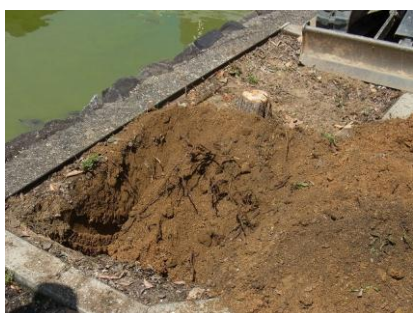
No.14-1

- ・ 細根発生状況は不良。(写真：No. 14-1 参照)
- ・ 根鉢が2段構成(内鉢直径35cm、外鉢直径65cm)になっている。
- ・ 根鉢の内側と外側の客土土質が異なり、根株上部に不定根が見られた。(写真：No. 14-2・14-3・14-6 参照) →材料生産時からの二重鉢
- ・ 根の生育状況は、池側に細根が多く確認され、道路側は細根が少なかった。(写真：No. 14-5 参照) →根鉢から客土部分にほとんど細根が出ていない
- ・ 根系は、部分的に空洞化していた。(写真：No. 14-4 参照)
- ・ 細根および樹皮下において、ナラタケなどによくみられる白色の菌糸膜が形成されていた。(写真：No. 14-7・14-8・14-9 参照)

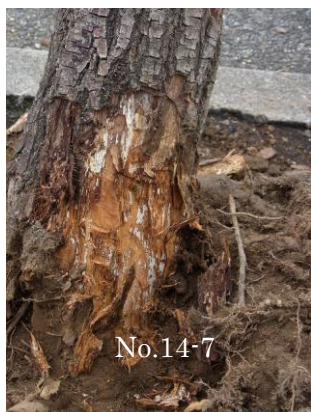
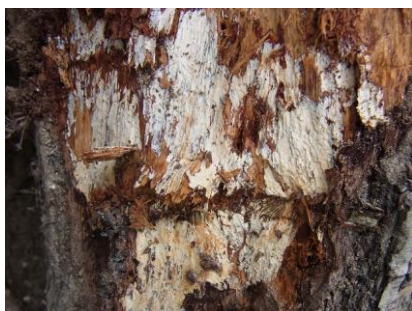
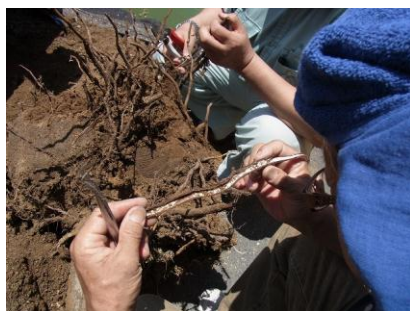
詳細な調査を実施した結果から、枯損の直接的な原因とは断定できないが、樹皮下（形成層）に見られた白色菌糸膜が要因の一つと考えることができる。

No.27 では、前回の枯損木を伐採して客土入れ替えを行っていても、植樹柵周辺土壤に残っていた根株により感染したと考えられる。No.14 では前倒木の根株は確認できなかったが、周辺の土壤から感染したものと考えられる。

いずれの場合においても、健全な樹木であれば、すぐに腐朽菌に感染することは考えにくい。No.14 にみられるような材料不良（不定根の発生）や根系の発育不良、水ストレス等の様々な環境圧により段階的に樹勢不良となり、根株などにできた傷口から腐朽菌が感染していったものと考えられる。

白色腐朽菌は形成層が腐朽されるため、形成層にある道管が段階的に破壊され、地上部へ供給される水分や養分が著しく減少したことにより、枝葉の発育が損なわれていったのではないかと考えられる。

- ・猿沢池全周土壤に、腐朽菌感染が考えられるため、今後新植を行う場合は、伝染源の除去と客土入れ替え、周辺土壤との縁切りを行う。

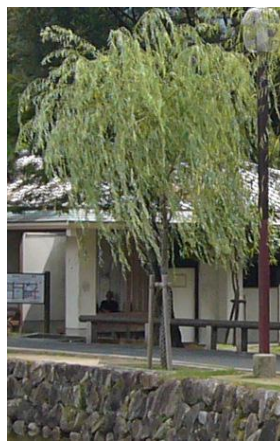
No.27 外観

- ・ 植栽経過年数は3年半。
- ・ 奈良公園管理事務所で育苗した苗にて植栽したもの。
- ・ 昨年までは展葉が確認されたが、今年は調査日まで展葉なし。
- ・ 部分的な根元の空洞が見られる。ルートカラー無し。
- ・ 樹幹部にカミキリムシ痕跡あり。
- ・ 細枝は生存しているが、やや衰弱しており、回復は望めない。
- ・ 客土は固結や乾燥もなく、良好。

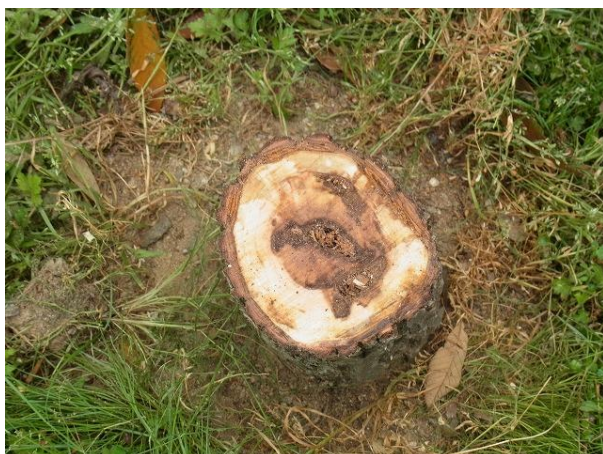
No.27 根元部

- ・ 根元部；心材におよぶシロスジカミキリムシによる空洞が見られ、心材部の空洞の中に沿って細根が発生しているが枯損に至る直接的な要因とは考えにくい。
- ・ 外傷部；根元部からの空洞が見られるが、枯損に至る直接的な要因とは考えにくい。

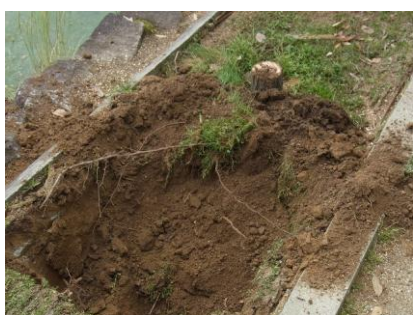
No.27-1

- ・ 細根発生状況は良好。(写真：No. 27-1 参照)
- ・ 奈良公園事務所の苗であるため、根鉢は確認できなかったが、根系は、放射状に多くの細根が見られた。(写真：No. 27-2 参照)
- ・ 細根および樹皮下において、ナラタケなどによくみられる白色の腐朽菌の菌糸膜が形成されていた。(写真：No. 27-3～27-6 参照)
- ・ 植樹鉢の一角 (GL-400 程度) に前回の枯損木の根株と思われるものが発見された。No. 27 の根系とは考えられない直径の大きい根であり、強烈なキノコ臭がした。(写真：No. 27-7～27-9)
