重要文化財 称念寺本堂
保存修理現場見学会

平成 25 年 7 月

主催 宗教法人 称念寺

奈良県教育委員会

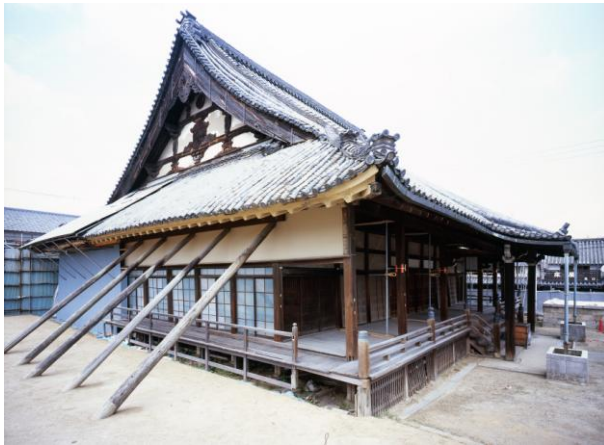
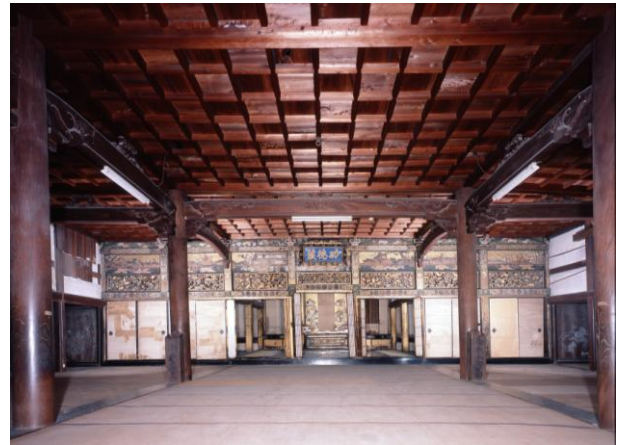
現在の状況は、各部が変形・弛緩して柱が全体に南に向かって大きく傾斜し、屋根の骨組みを構成している部材のうち、小屋梁こやばりの甚大な破損により、骨組みの一部が崩壊して屋根面が大きくうねっています。また、軒先は大きく垂下して通りが乱れ、瓦が脱落寸前になっています。

<修理前写真> 左；正側面全景 右；内部全景

え、軸部じくぶを残してすべて解体し、礎石そせきの不陸調整及び柱の傾斜矯正を行った後、組み立て復旧するという修理方針としています。

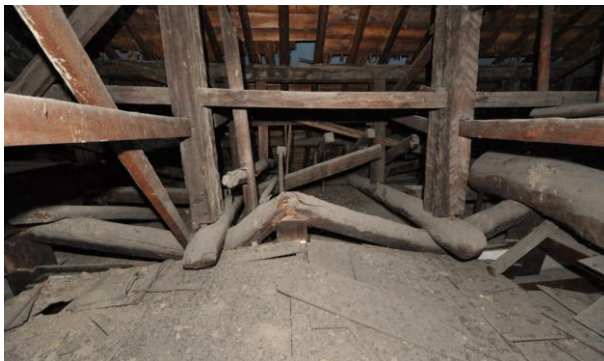
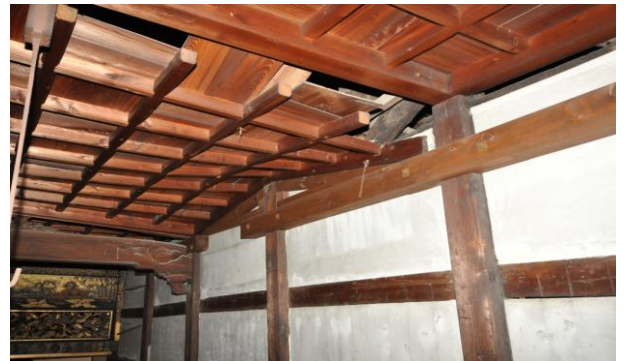
<破損状況> 左；小屋梁折損状況 右；突き破られた天井

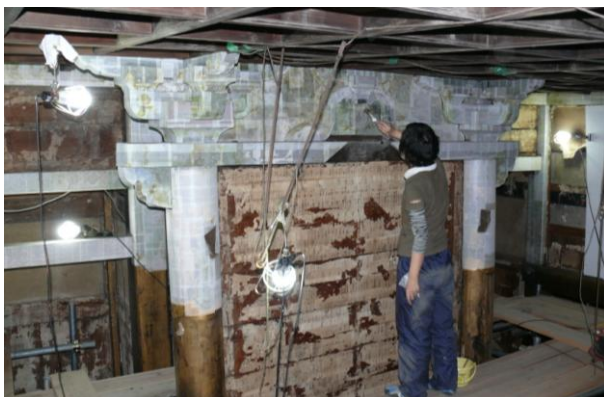
彩色剥落止め作業（内陣）

また、本堂の本格的な解体工事に先立っては、彩色・壁紙の剥落止めおよび養生処置と解体格納を行っています。

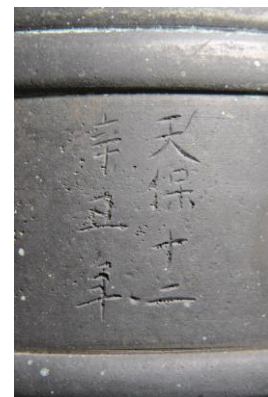
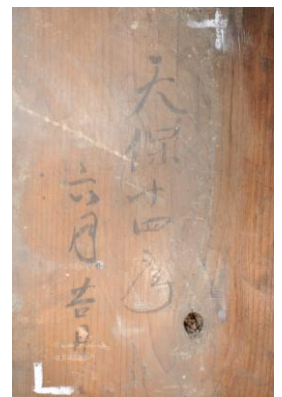
年号（左；擬宝珠銘 右；敷居銘）
