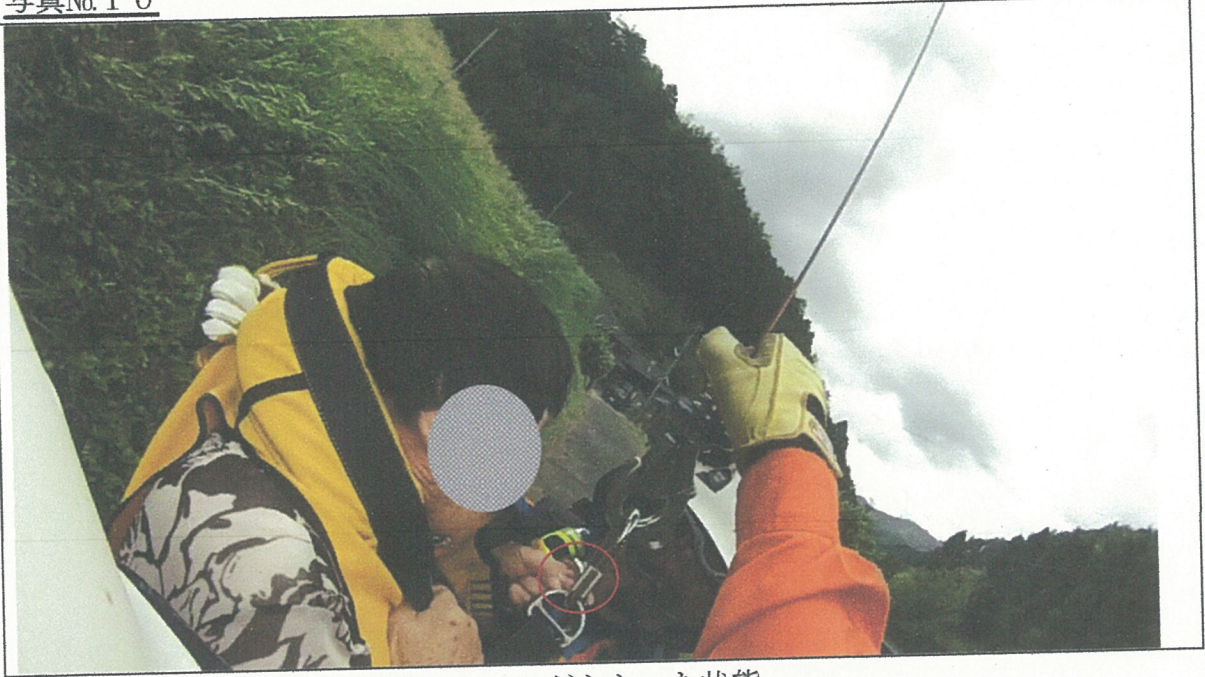
写真No.10

A氏が地切りし、R2にテンションがかかった状態。

A氏の指がエバックハーネスのカラビナとR2のカラビナに挟まれた状態。

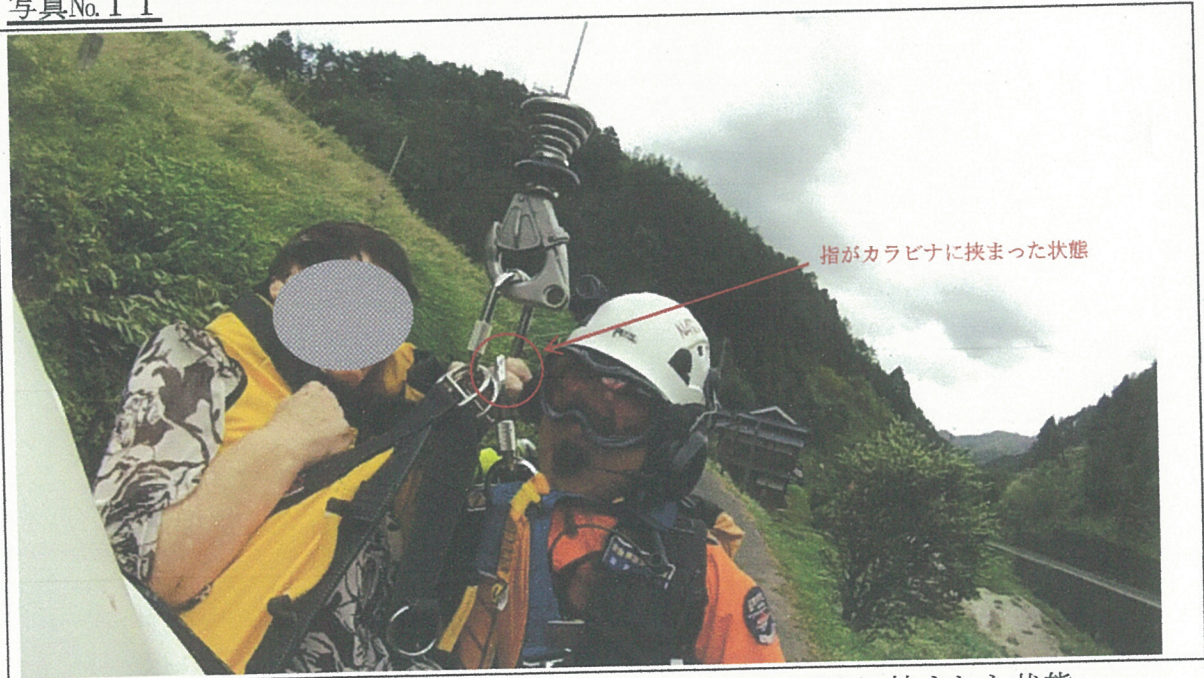
写真No.11

A氏の指がエバックハーネスのカラビナとR2のカラビナに挟まれた状態。
