木造住宅 耐震改修事例の紹介

第2集

奈 良 県

外壁と屋根の改修にあわせて補強をした事例

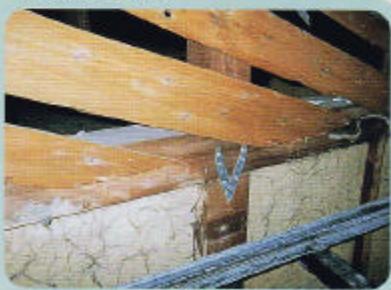
柱・梁の接合部は金物で補強を行いました。

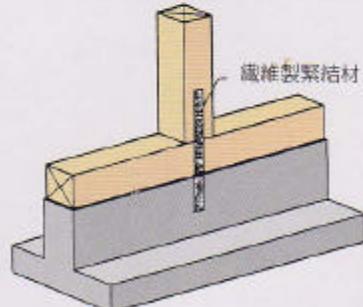
基礎のコンクリートに穴をあけてアンカーボルトを取り付ける工法では、コンクリートの強度に疑問があったため纖維製の緊結材を貼り付ける工法を選択しました。

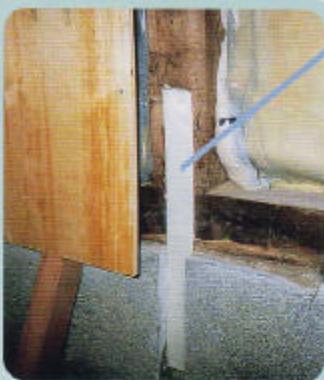
改修中

柱・土台・基礎に纖維製の緊結材を貼りつけて、柱の引き抜きをとめています。

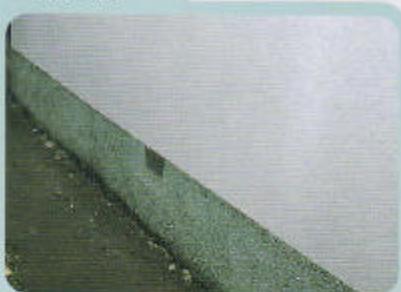
改修後

は取り取った部分をきれいに補修しました。

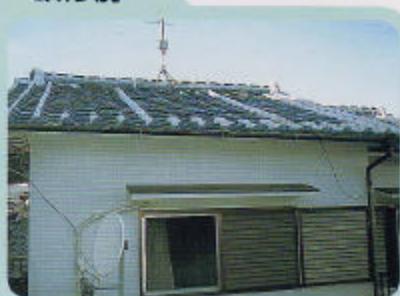
改修前

葺き土のある瓦屋根は重量が重く地震時に負担となります。

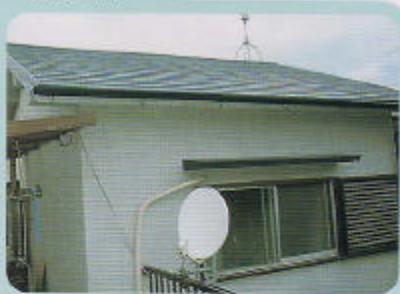
**改修後**

葺き土のある瓦屋根を撤去し、より軽い石綿スレート板に葺き替えました。

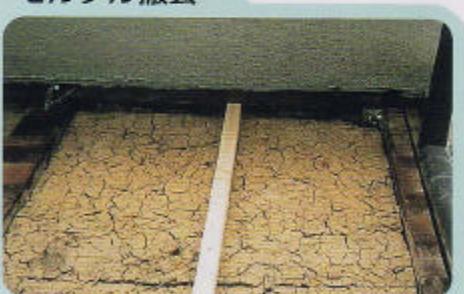
モルタル撤去

外壁のモルタル塗りを撤去し、構造用合板を取りつける為の間柱を新設しました。

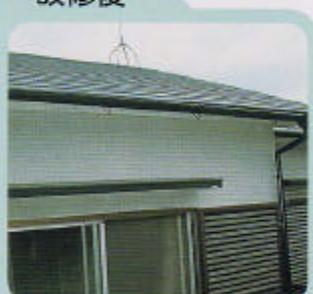
改修後

仕上げは既設と同じモルタル塗りで仕上げました。

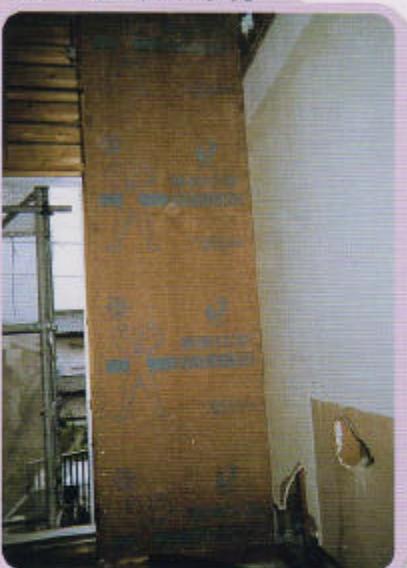
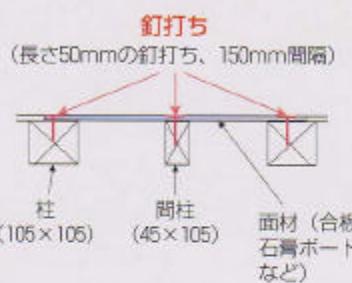
構造用合板の取付

構造用合板等の面材は、柱と梁や土台の横架材に直接くぎを所定の間隔で打ちつけて堅固に固定します。胴縁という下地材を使わずに直接とりつけることで、より強度が上ります。

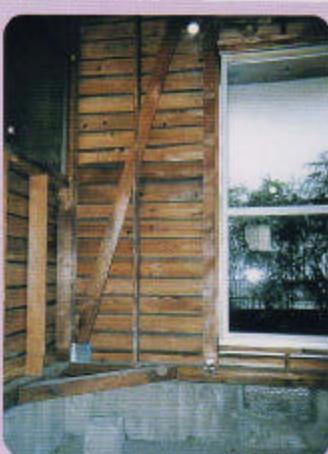
金物の取付

既存の筋かいも金物を用いて補強をしました。床の改修などのリフォームと合わせて行うと作業が容易です。

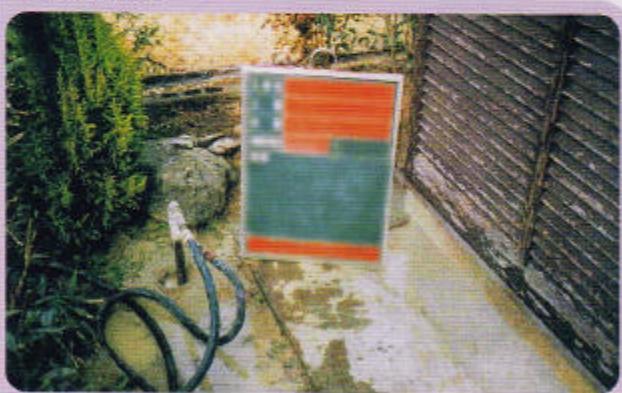
地盤改良

基礎の周囲から特殊な補強剤を注入して地盤の耐力を上げました。

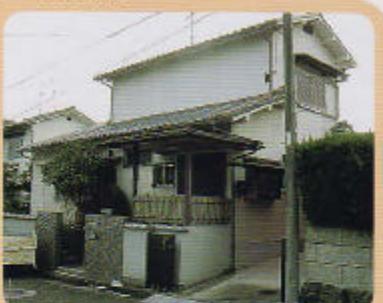
改修前

葺き土のある瓦屋根は重量が重く地震時に負担となります。

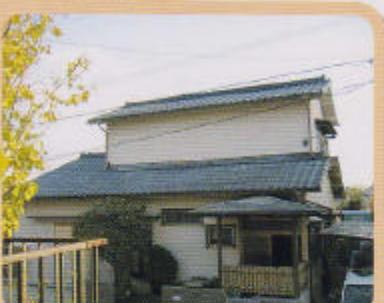
改修後

葺き土のある瓦屋根を撤去しより軽い軽量波状瓦に葺き替えました。

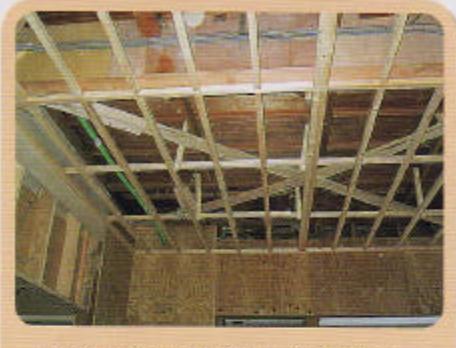
2階床面の水平剛性を高めるために、水平筋かいを設けました。

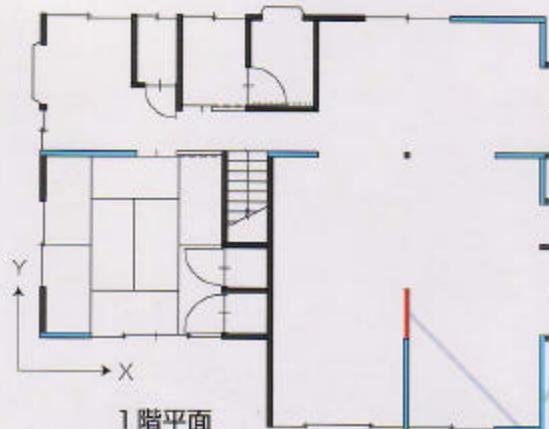
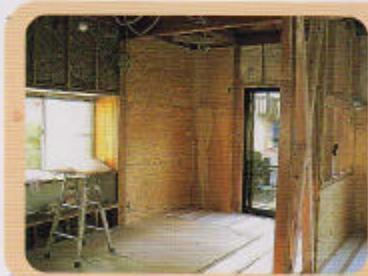
一般的な壁には、構造用合板をバランスよく配置しました。

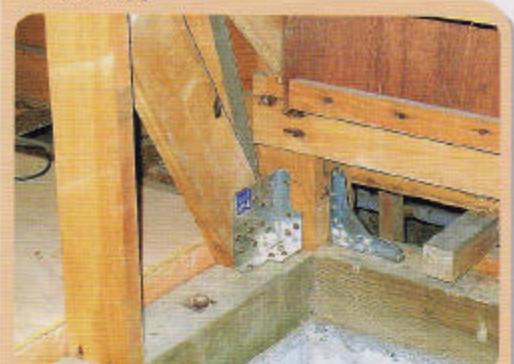
補強金物

既存の筋かいと土台、柱と土台などの接合が不十分であったため、新たに金物を取付けました。

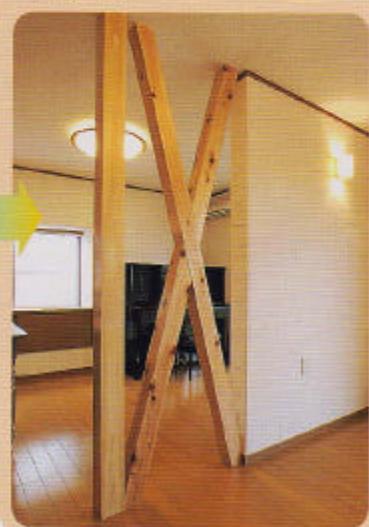
改修後

居間の開放感と補強効果を同時に得られるよう、たすき掛けの筋かいを新設しました。デザイン的に柱と同じ断面の斜材を、大胆に使用することで、より安心感を持たせ、建物の安全性のシンボルとなっています。
