大和高原地域における農業用ハウスの雪害実態とその対策

Factors and Measures of Snow Damage to Greenhouses in the Yamato Plateau Region

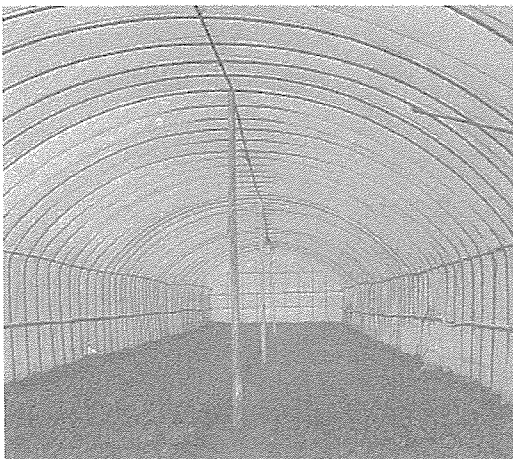
第6図 ハウス天井を補強する支柱

3m以下の間隔で支柱を設置したハウスは17棟あり、被害度は0であった(第5, 6図)。これらハウスは、間口5.5~6.6m, パイプ径19.1mmまたは22.2mmで、1棟のみ25.4mmあった。

これら雪害を受けやすい構造をしたハウスの雪害対策として最も有効であると考えられる手段は、以前から行われてきた支柱による補強である^{4,5)}。調査の結果から、間隔は3m以下で設置することが望ましい(第5図)。調査時の聞き取りにおいて、支柱が有効な対策であることを認識している生産者がほとんどであったにも関わらず、本調査において支柱の設置されたハウスは約半数であった(第2表)。その理由として、当地域では支柱のほとんどが丸太や竹が用いられており、支柱の間隔を小さく設置すると支柱本数が増え、ハウス内での作業性が悪くなることや、設置・撤去する労力、収納スペースの確保が困難であること等が考えられる。

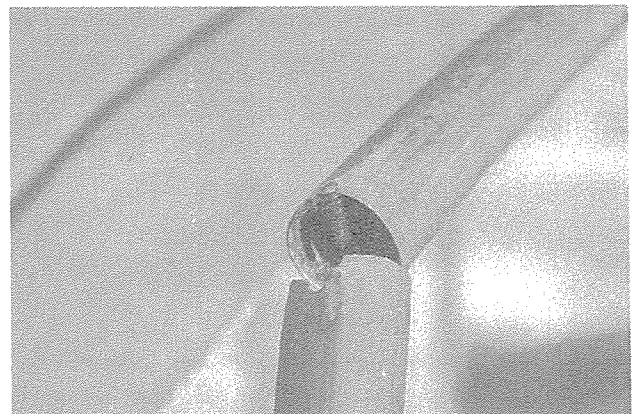
第8図 ねじ穴で折れたアーチパイプ

- (1) ハウス天井部の直管パイプが外れていた。
- (2) アーチパイプにねじ穴があった（第 8 図）。

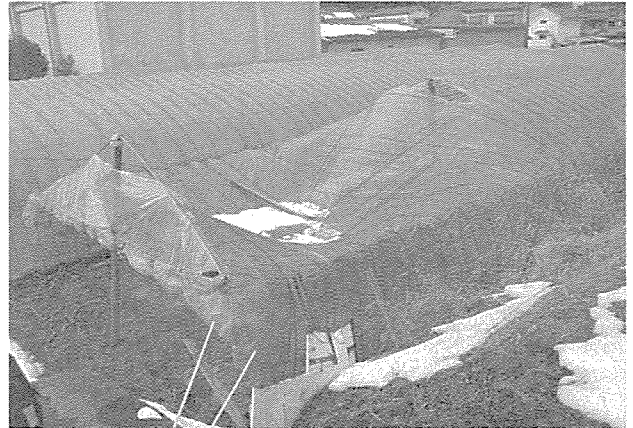
第9図 支柱に傷があることで折れ、その部分だけが倒壊したハウス

- (1) 支柱に使用した竹に裂け目や丸太に傷があった（第 9 図）。
- (2) 支柱がハウス天井部の直管パイプに固定されておらず、雪の荷重がかかった際、支柱が直管パ

最後に、支柱を設置したにも関わらず、結果 7 で述べた不備が原因で雪害に遭ったハウスがある。生産者の無念さを想像することは容易である。特に支柱に雪の荷重がかかった際に、支柱が動くことがあるためしっかりとハウス天井部の直管パイプに固定し、地上面に対して垂直に設置することが重要である。また、曲がりや割れがある支柱は交換するなど支柱設置の際は、細心の注意が必要である。

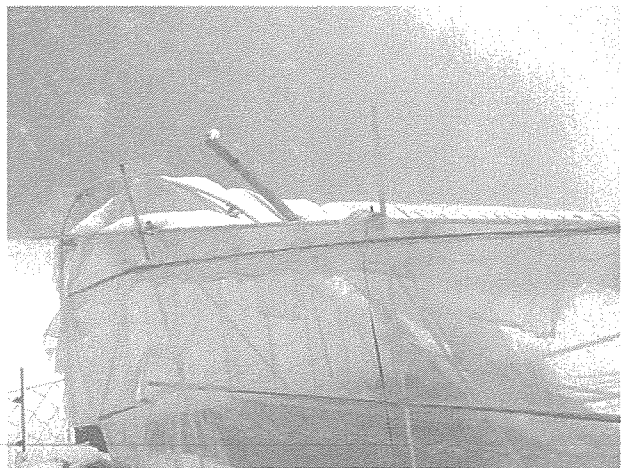
第10図 支柱がずれたことで補強効果がなくなり倒壊したハウス

イブからずれた(第10図)。

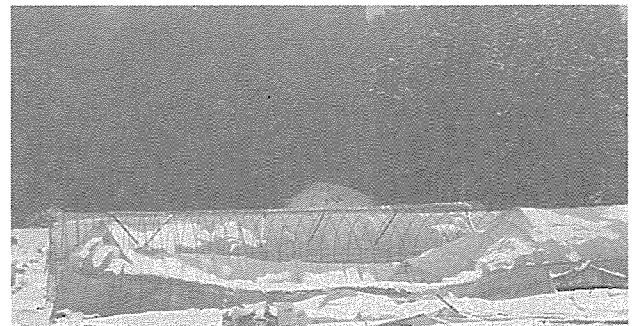
第11図 支柱の設置間隔が大きい箇所のみ押し潰されたハウス

- (3) 支柱がハウス棟高よりも長く、斜めに設置されていた。
- (4) 支柱の間隔が広い(10m以上)箇所があった(第11図)。

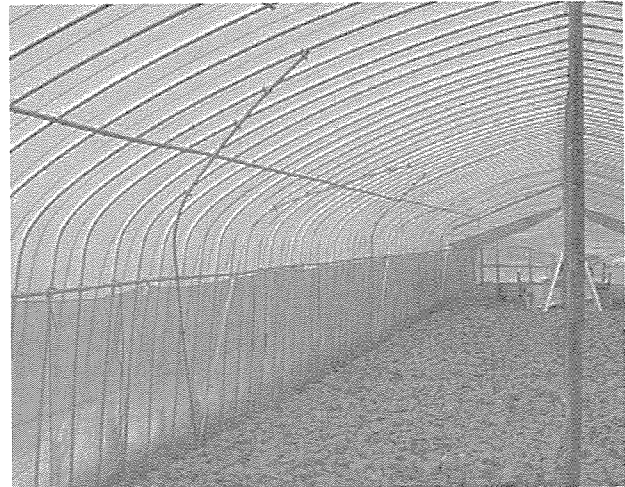
第 13 図 天井部に届いていない筋交い

筋交いは、妻面の天井中央部で固定し、片方の端は地面に接地させることと、10mおきにハウス中間部にも4本の直管パイプをハウス天井部で向かい合わせに固定する(第12図)ことで、不均一な積雪によるハウスの横倒れを防止することが知られている^{3,4,5)}。しかし、本地域では、このような方法で設置されているハウスはほとんど見られない。本地域の筋交いは、アーチパイプに使われているものと同一長のアーチパイプが使われているため、天井部まで届かず、不均一な積雪の荷重に対して効果は期待できない(第13図)。筋交いの有無と被害度の間に傾向が見られなかったのは、このためであると推察された

(第7図)。このような状況にあることは、筋交いの設置方法に関する正確な情報が乏しいことや、現状の方法よりも経費がかかること、部材が業者に通常在庫として置かれていないことが要因と考えられる。
