春日山原始林のナラ枯れ対策

2. ナラ枯れ被害調査の結果

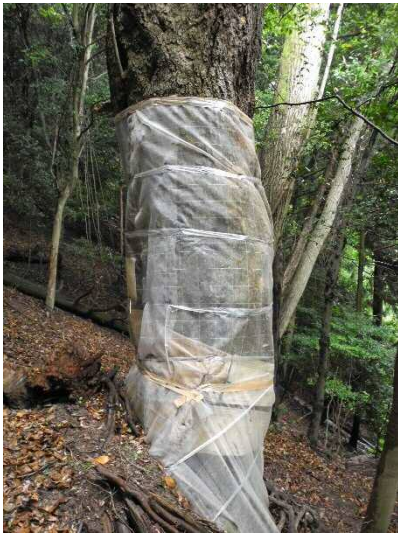
枯死木	推測される枯死の理由
No. 301 ウラジロガシ	<ul style="list-style-type: none"> ・平成 26 年度 (2014) 被覆時にナラ枯れ被害を確認。 ・主幹折れ後、ナラ枯れ等、総合的な理由で倒木。 ・ギャップ形成後、ナンキンハゼが侵入。
No. 377 コジイ	<ul style="list-style-type: none"> ・平成 24 年度 (2012) 調査時に大ウロを確認。 ・大ウロによる弱り、ナラ枯れ被害等、総合的な理由で倒木したと推測されるが、新芽が確認されるので倒木したのは平成 27 年 (2015) 4 月以降であると推測。

被覆部

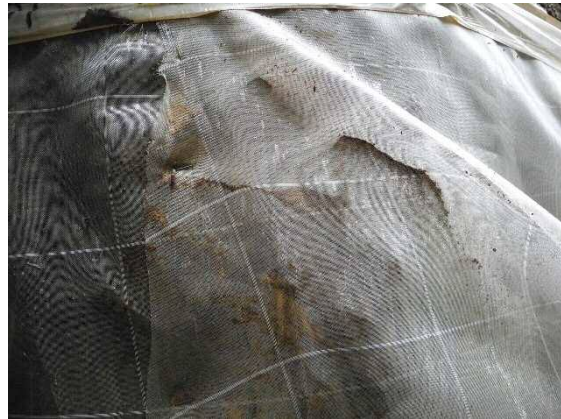
大量に排出されているプラスチック

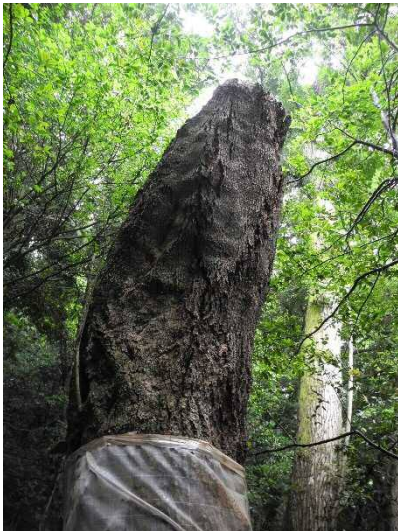
被覆部上部での主幹折れ

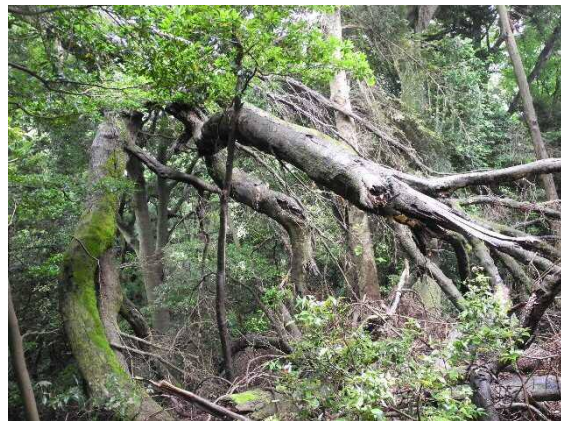
林床に落ちた主幹

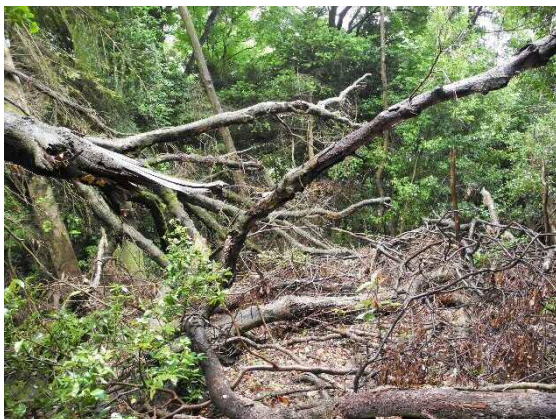
林床の様子

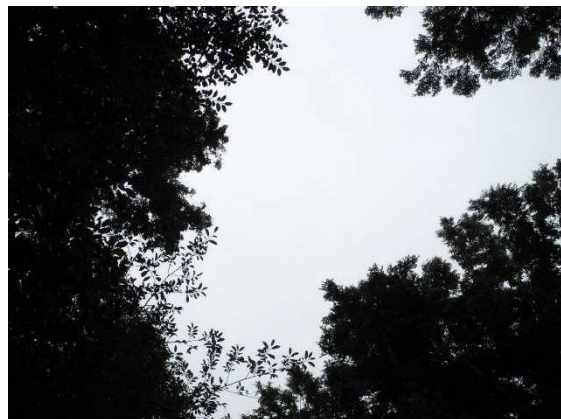
主幹折れにより形成されたギャップ

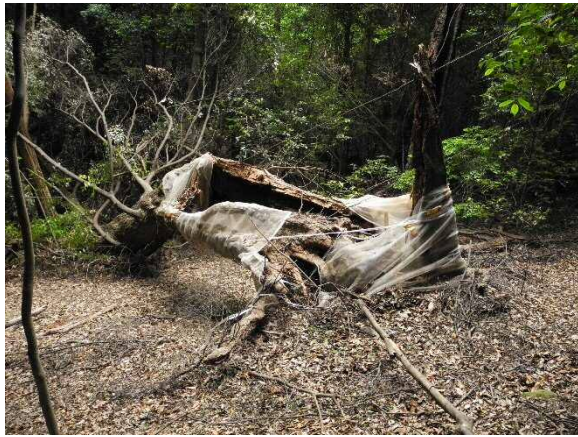
No. 377 コジイ

倒木の全様

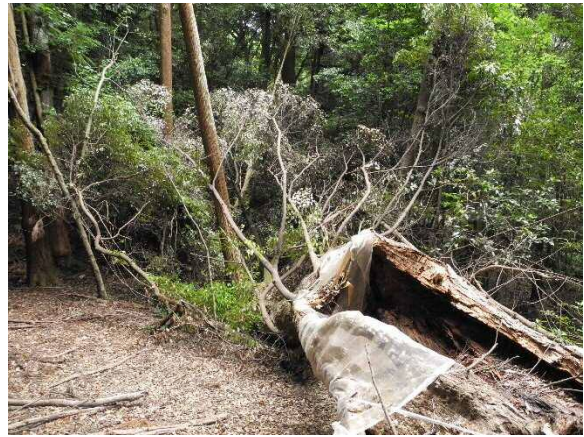
上部

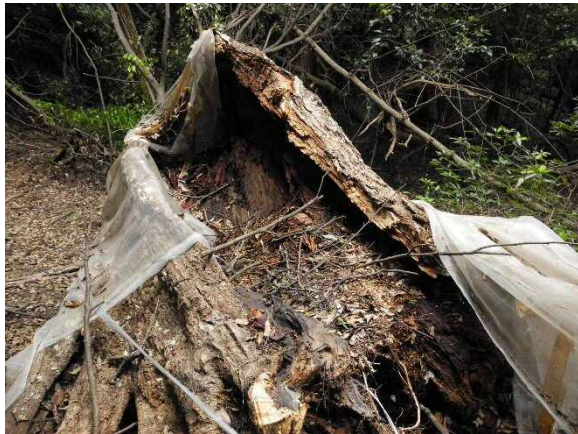
大ウロのある根元

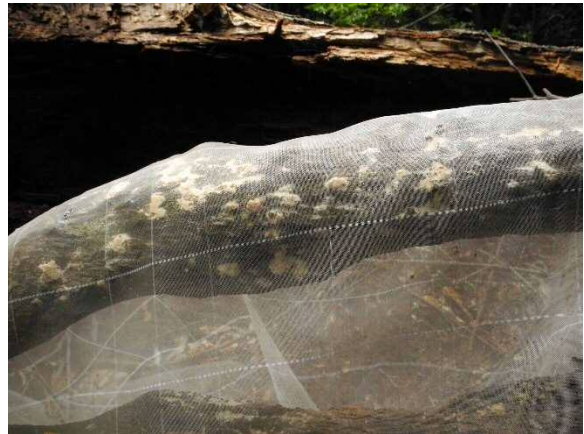
穿入孔から排出されたフラス

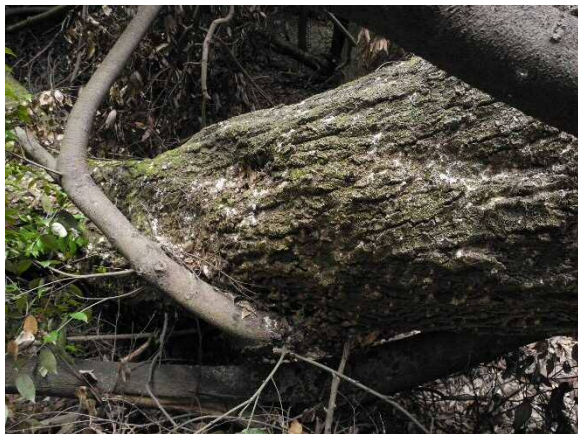
主幹上部にも確認できる穿入孔とフラス

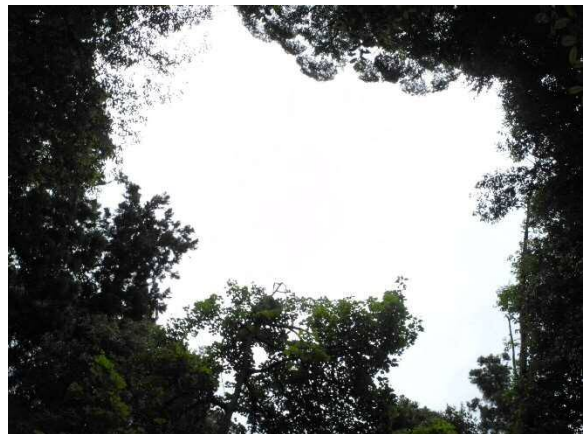
倒木により形成されたギャップ

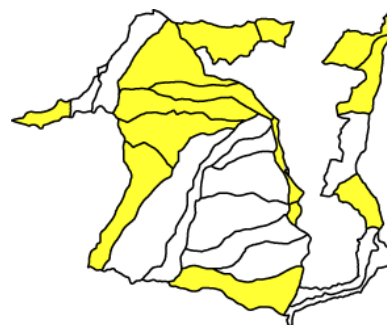
図 5 原始林全域に比べ、大径木のナラ枯れ被害木の占める割合が高い林班

- ・大径木計 369 本は、原始林全域に点在するように生育しており、7月14日現在、ナラ枯れ被害を受けている個体が占める割合は22.0%である。
- ・原始林全域に比べ、林班内に生育する大径木に占めるナラ枯れ被害木の割合が高い林班は、右図のとおりであり、奈良奥山ドライブウェイ沿いの森林や高円山など、周辺の森林からカシノナガキクイムシが侵入し原始林内でナラ枯れ被害が拡大している状況にあることが本調査から再確認できた。
