【法面踏査結果について(SK13ブロック)】

【法面踏査結果について(SK13ブロック周辺)】

平成30年12月13日実施緊急踏査 写真撮影位置図

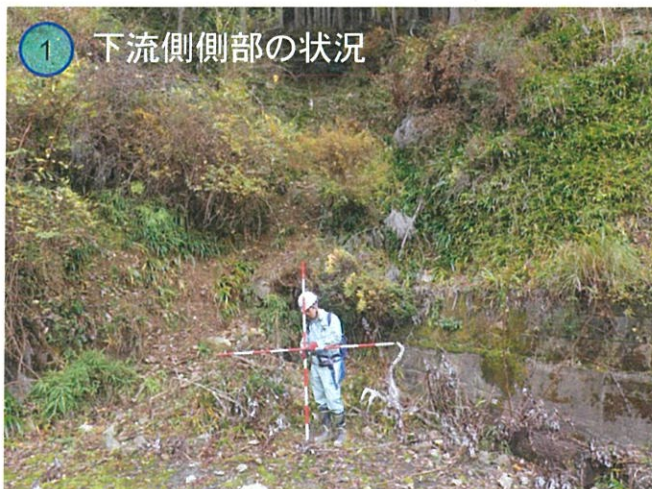
1 下流側側部の状況

昨年度撮影された以降に若干量ではあるが土砂の流出した形跡が認められる

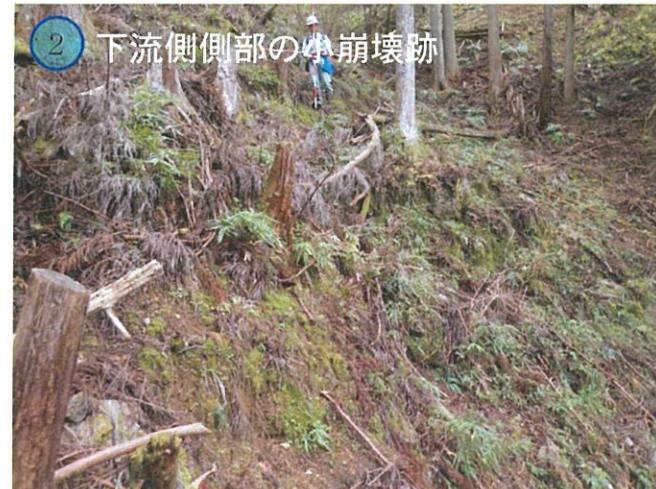
2 下流側側部の崩壊跡

表面植生を欠くなど、明らかに新しく発生したような崩壊は確認出来ない。

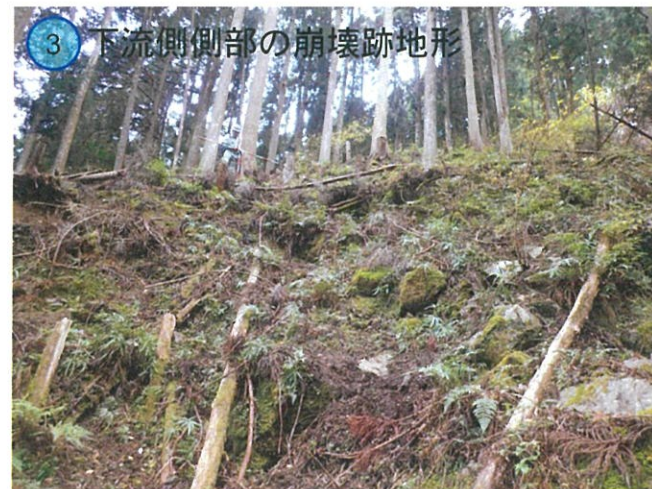
3 下流側側部の崩壊跡地形

表面植生を欠くなど、明らかに新しく発生したような崩壊は確認出来ない。

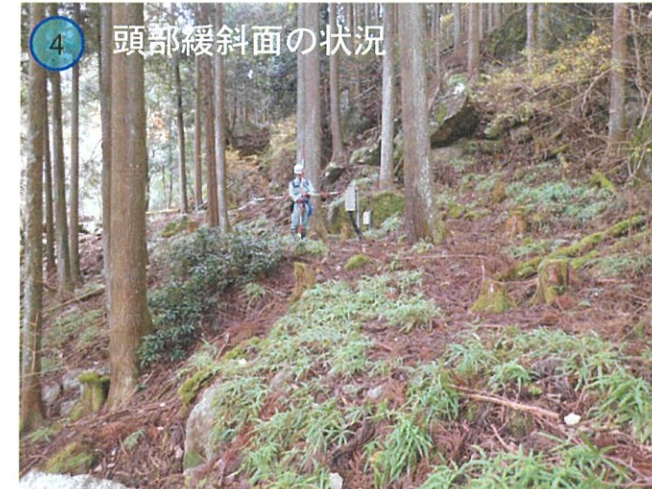
4 頭部緩斜面の状況

新規の亀裂、段差等の変状は目視で見限り確認出来ない。

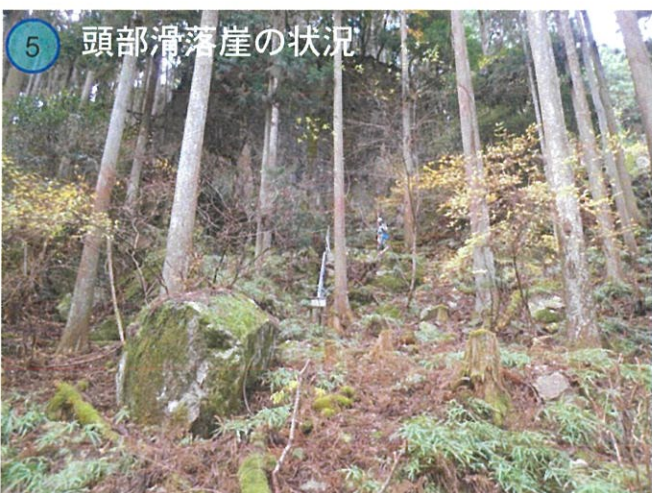
5 頭部滑落崖の状況

新規の亀裂、段差等の変状は目視で見限り確認出来ない。

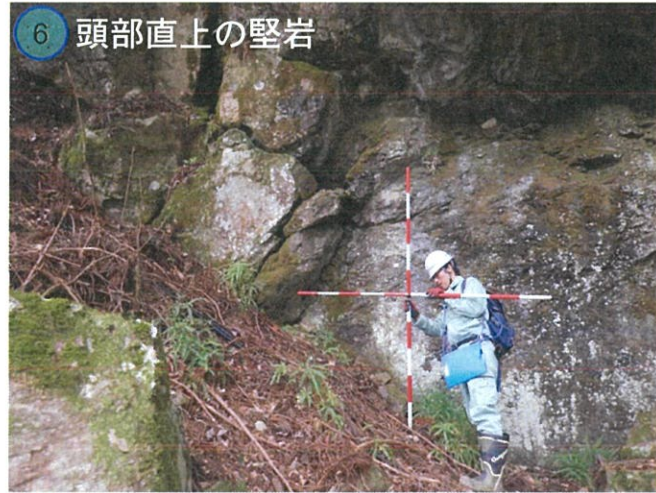
6 頭部直上の堅岩

新規の亀裂、段差等の変状は目視で見限り確認出来ない。

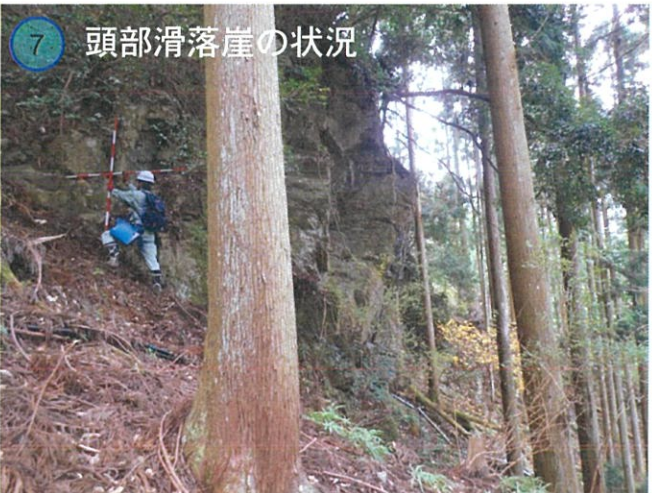
7 頭部滑落崖の状況

新規の亀裂、段差等の変状は目視で見限り確認出来ない。

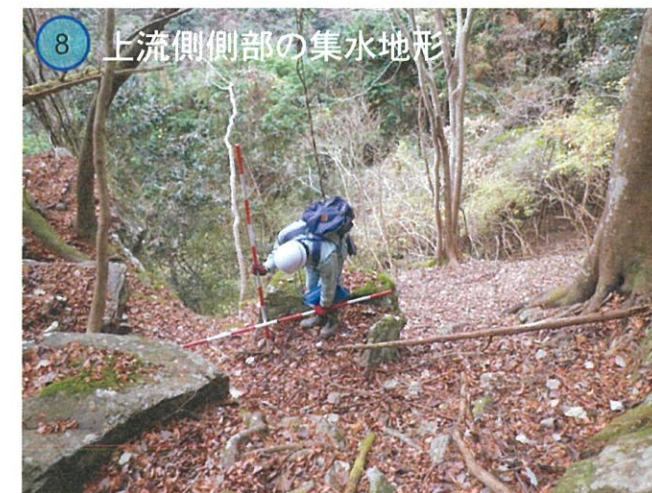
8 上流側側部の集水地形

新規の亀裂、段差等の変状は目視で見限り確認出来ない。

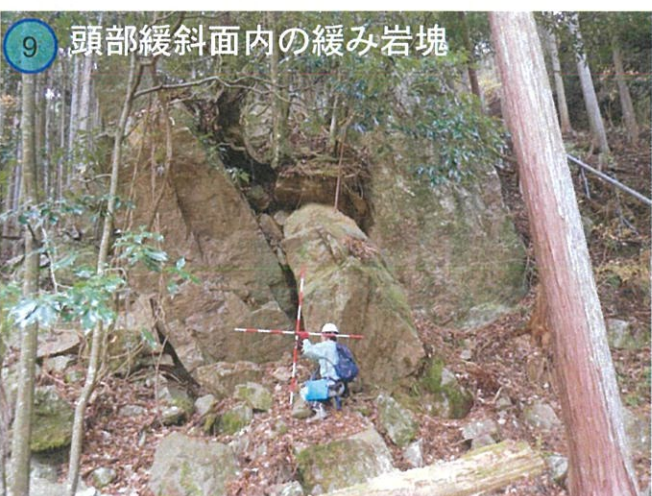
9 頭部緩斜面内の緩み岩塊

新規の亀裂、段差等の変状は目視で見限り確認出来ない。

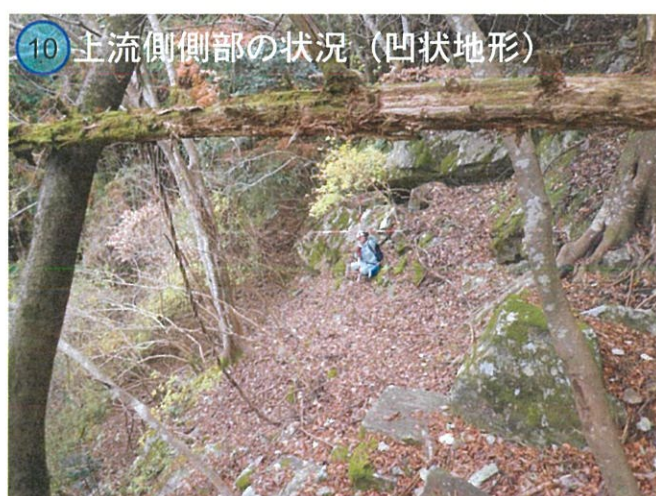
10 上流側側部の状況 (凹状地形)

新規の亀裂、段差等の変状は目視で見限り確認出来ない。

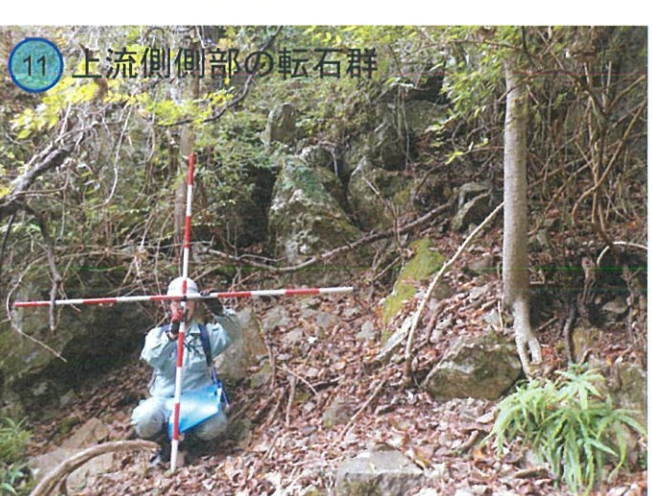
11 上流側側部の転石群

転石が多く分布している箇所を確認できる。

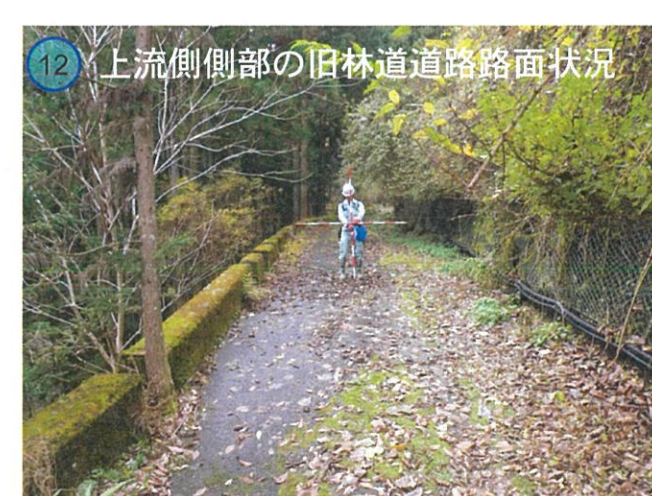
12 上流側側部の旧林道道路路面状況

変化は認められない。

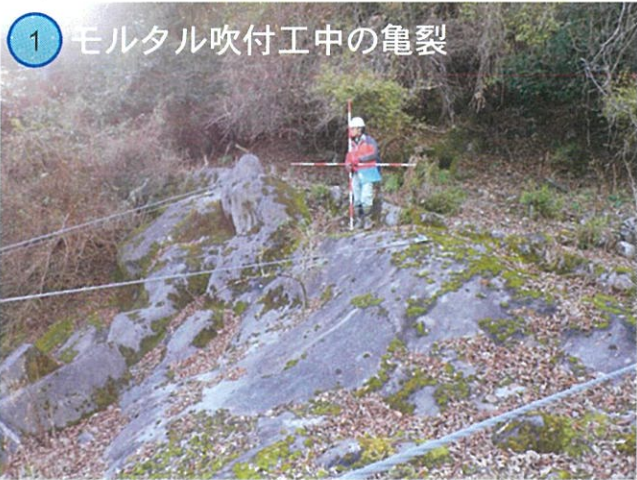
1 モルタル吹付工中の亀裂
モルタル吹付工にて、幅約10mmの開口亀裂が確認された。

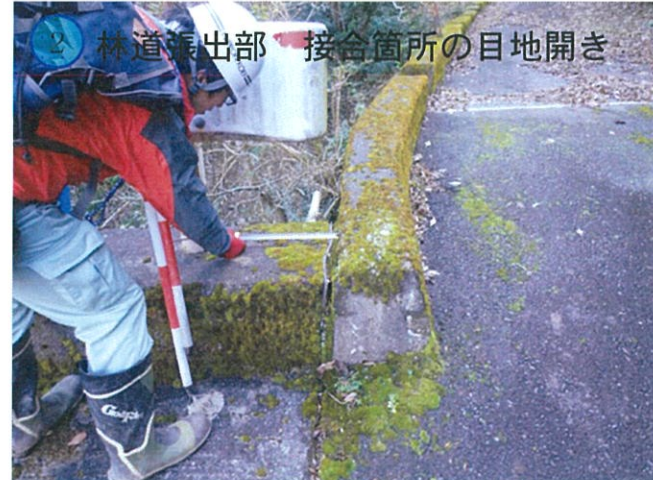
2 林道張出し部 接合箇所の目地開き
林道張出し部接合目地部での開口が確認された。

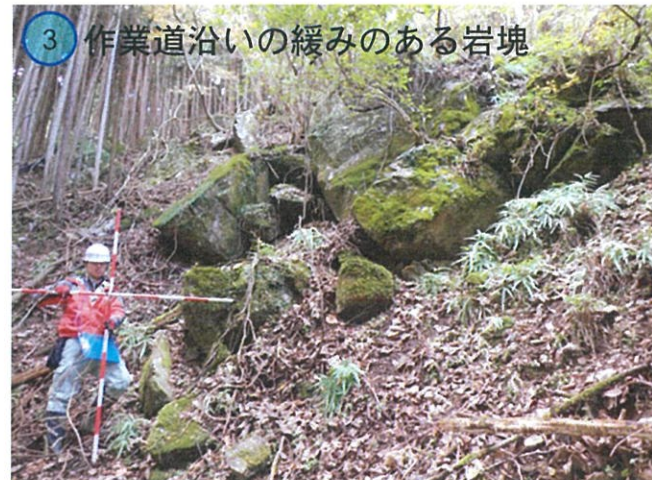
3 作業道沿いの緩みのある岩塊
数十cm~1m以上開口している箇所や、積み石状になっている箇所が認められる。

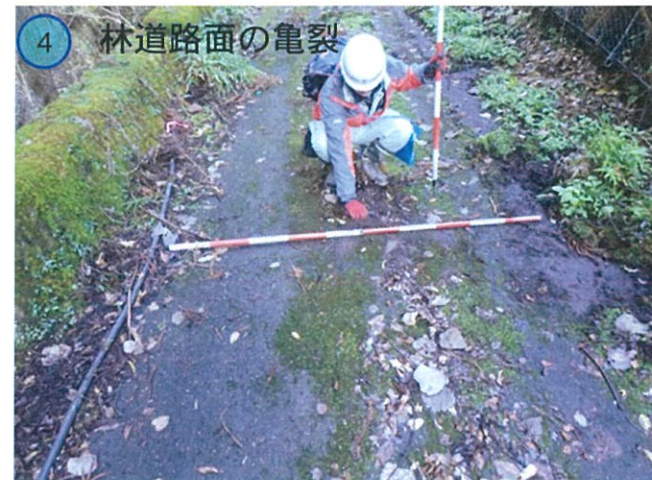
4 林道路面の亀裂
アスファルト路面に若干盛り上がるような圧縮性を示す亀裂が認められた。

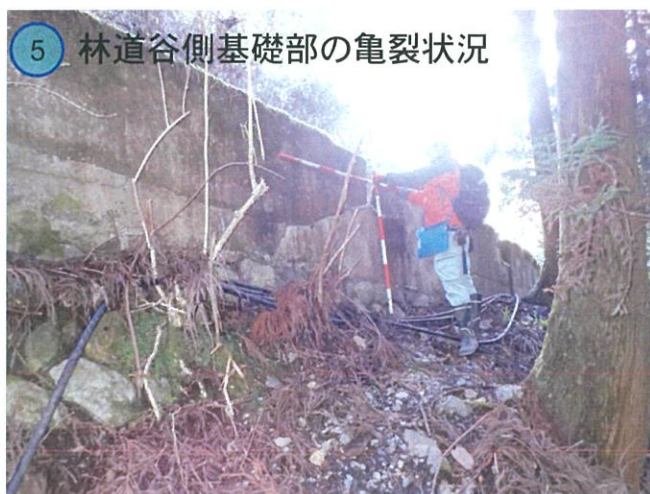
5 林道谷側基礎部の亀裂状況
幅約20mm、段差量約25mmの開口亀裂が確認された。

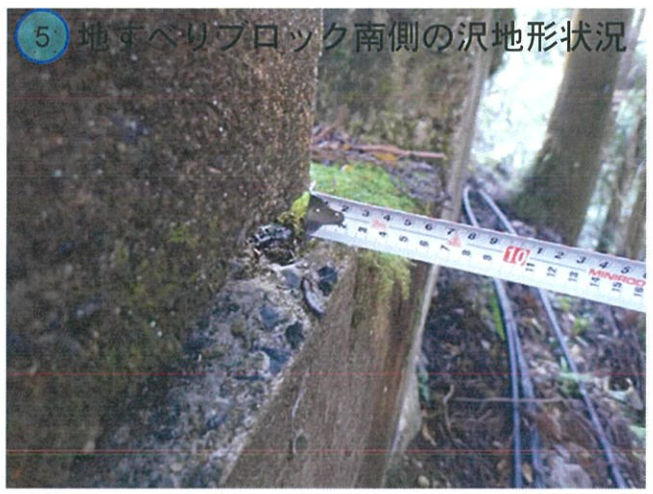
6 地すべりブロック南側の沢地形状況
開口亀裂の拡大写真。

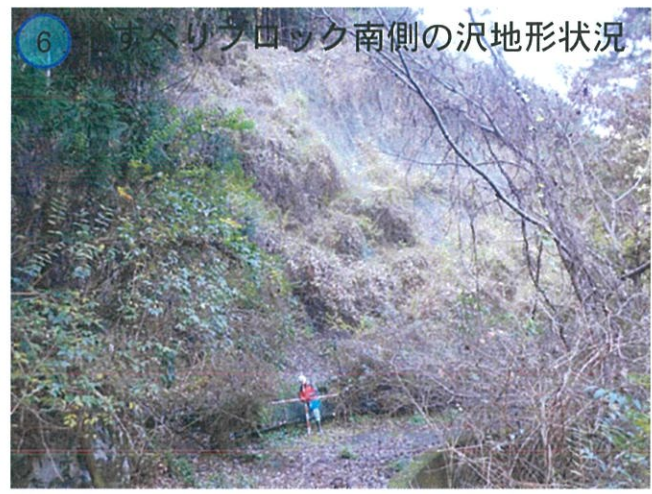
7 地すべりブロック南側の沢地形状況
ポケット式落石防護網が施工済。一部区間では法尻部に土砂が堆積している。

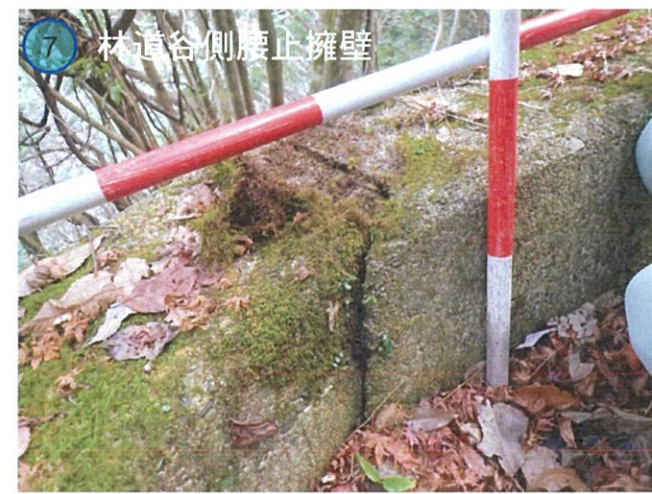
8 林道谷側腰止擁壁
林道の路面亀裂に隣接する谷側の腰止め擁壁目地部が開口している。

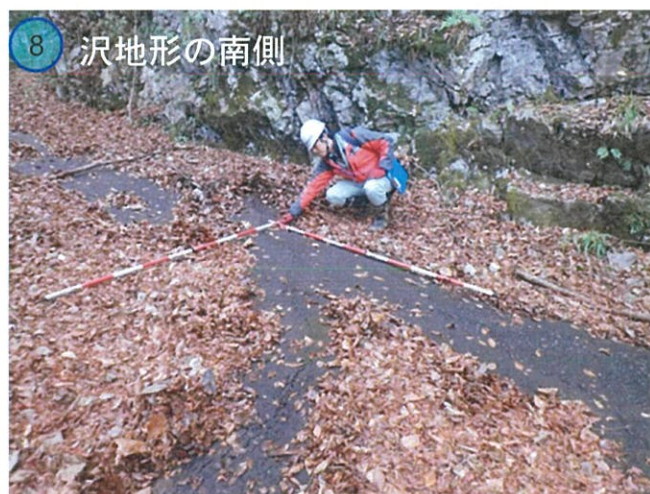
9 沢地形の南側
林道アスファルト路面に若干盛り上がるような圧縮性を示す亀裂が認められる。

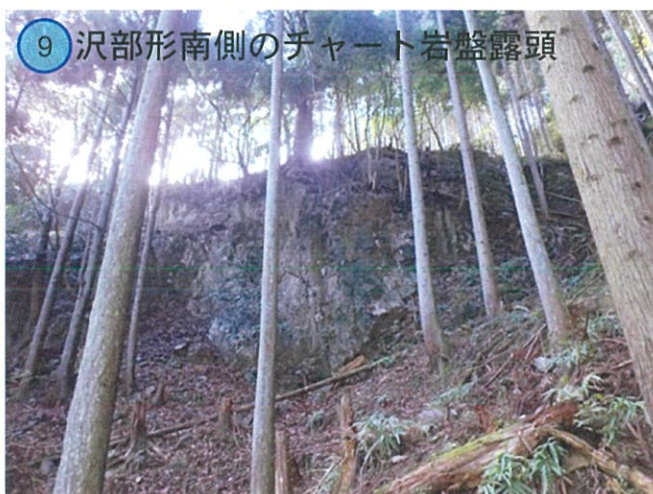
10 沢部形南側のチャート岩盤露頭
比較的堅固な岩盤が連続性よく分布しており、高さ5mを越える岩壁状の露頭も複数箇所で見られる。

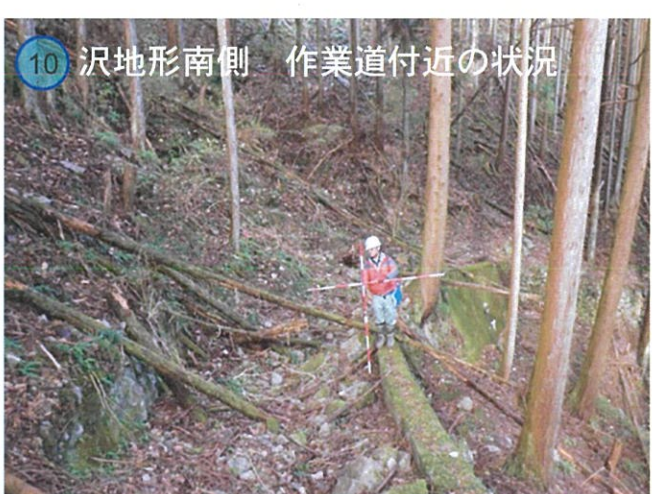
11 沢地形南側 作業道付近の状況
径20cm~30cm程度の落石が多数確認された。

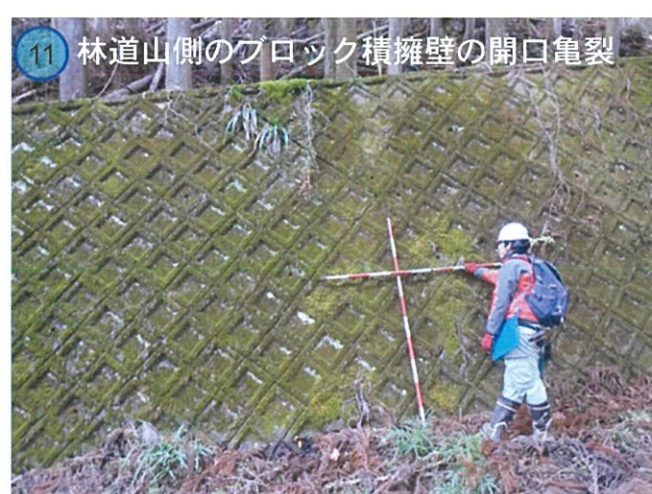
12 林道山側のブロック積み擁壁の開口亀裂
林道山側に設置されたブロック積み擁壁で、ブロックに沿った幅約10mmの開口亀裂が確認された。
