(2) トンネル変状の原因とその対応

2-1 迫地すべりへの対応等について

2-2 過年度からの計測状況

2-3 すべり面の想定

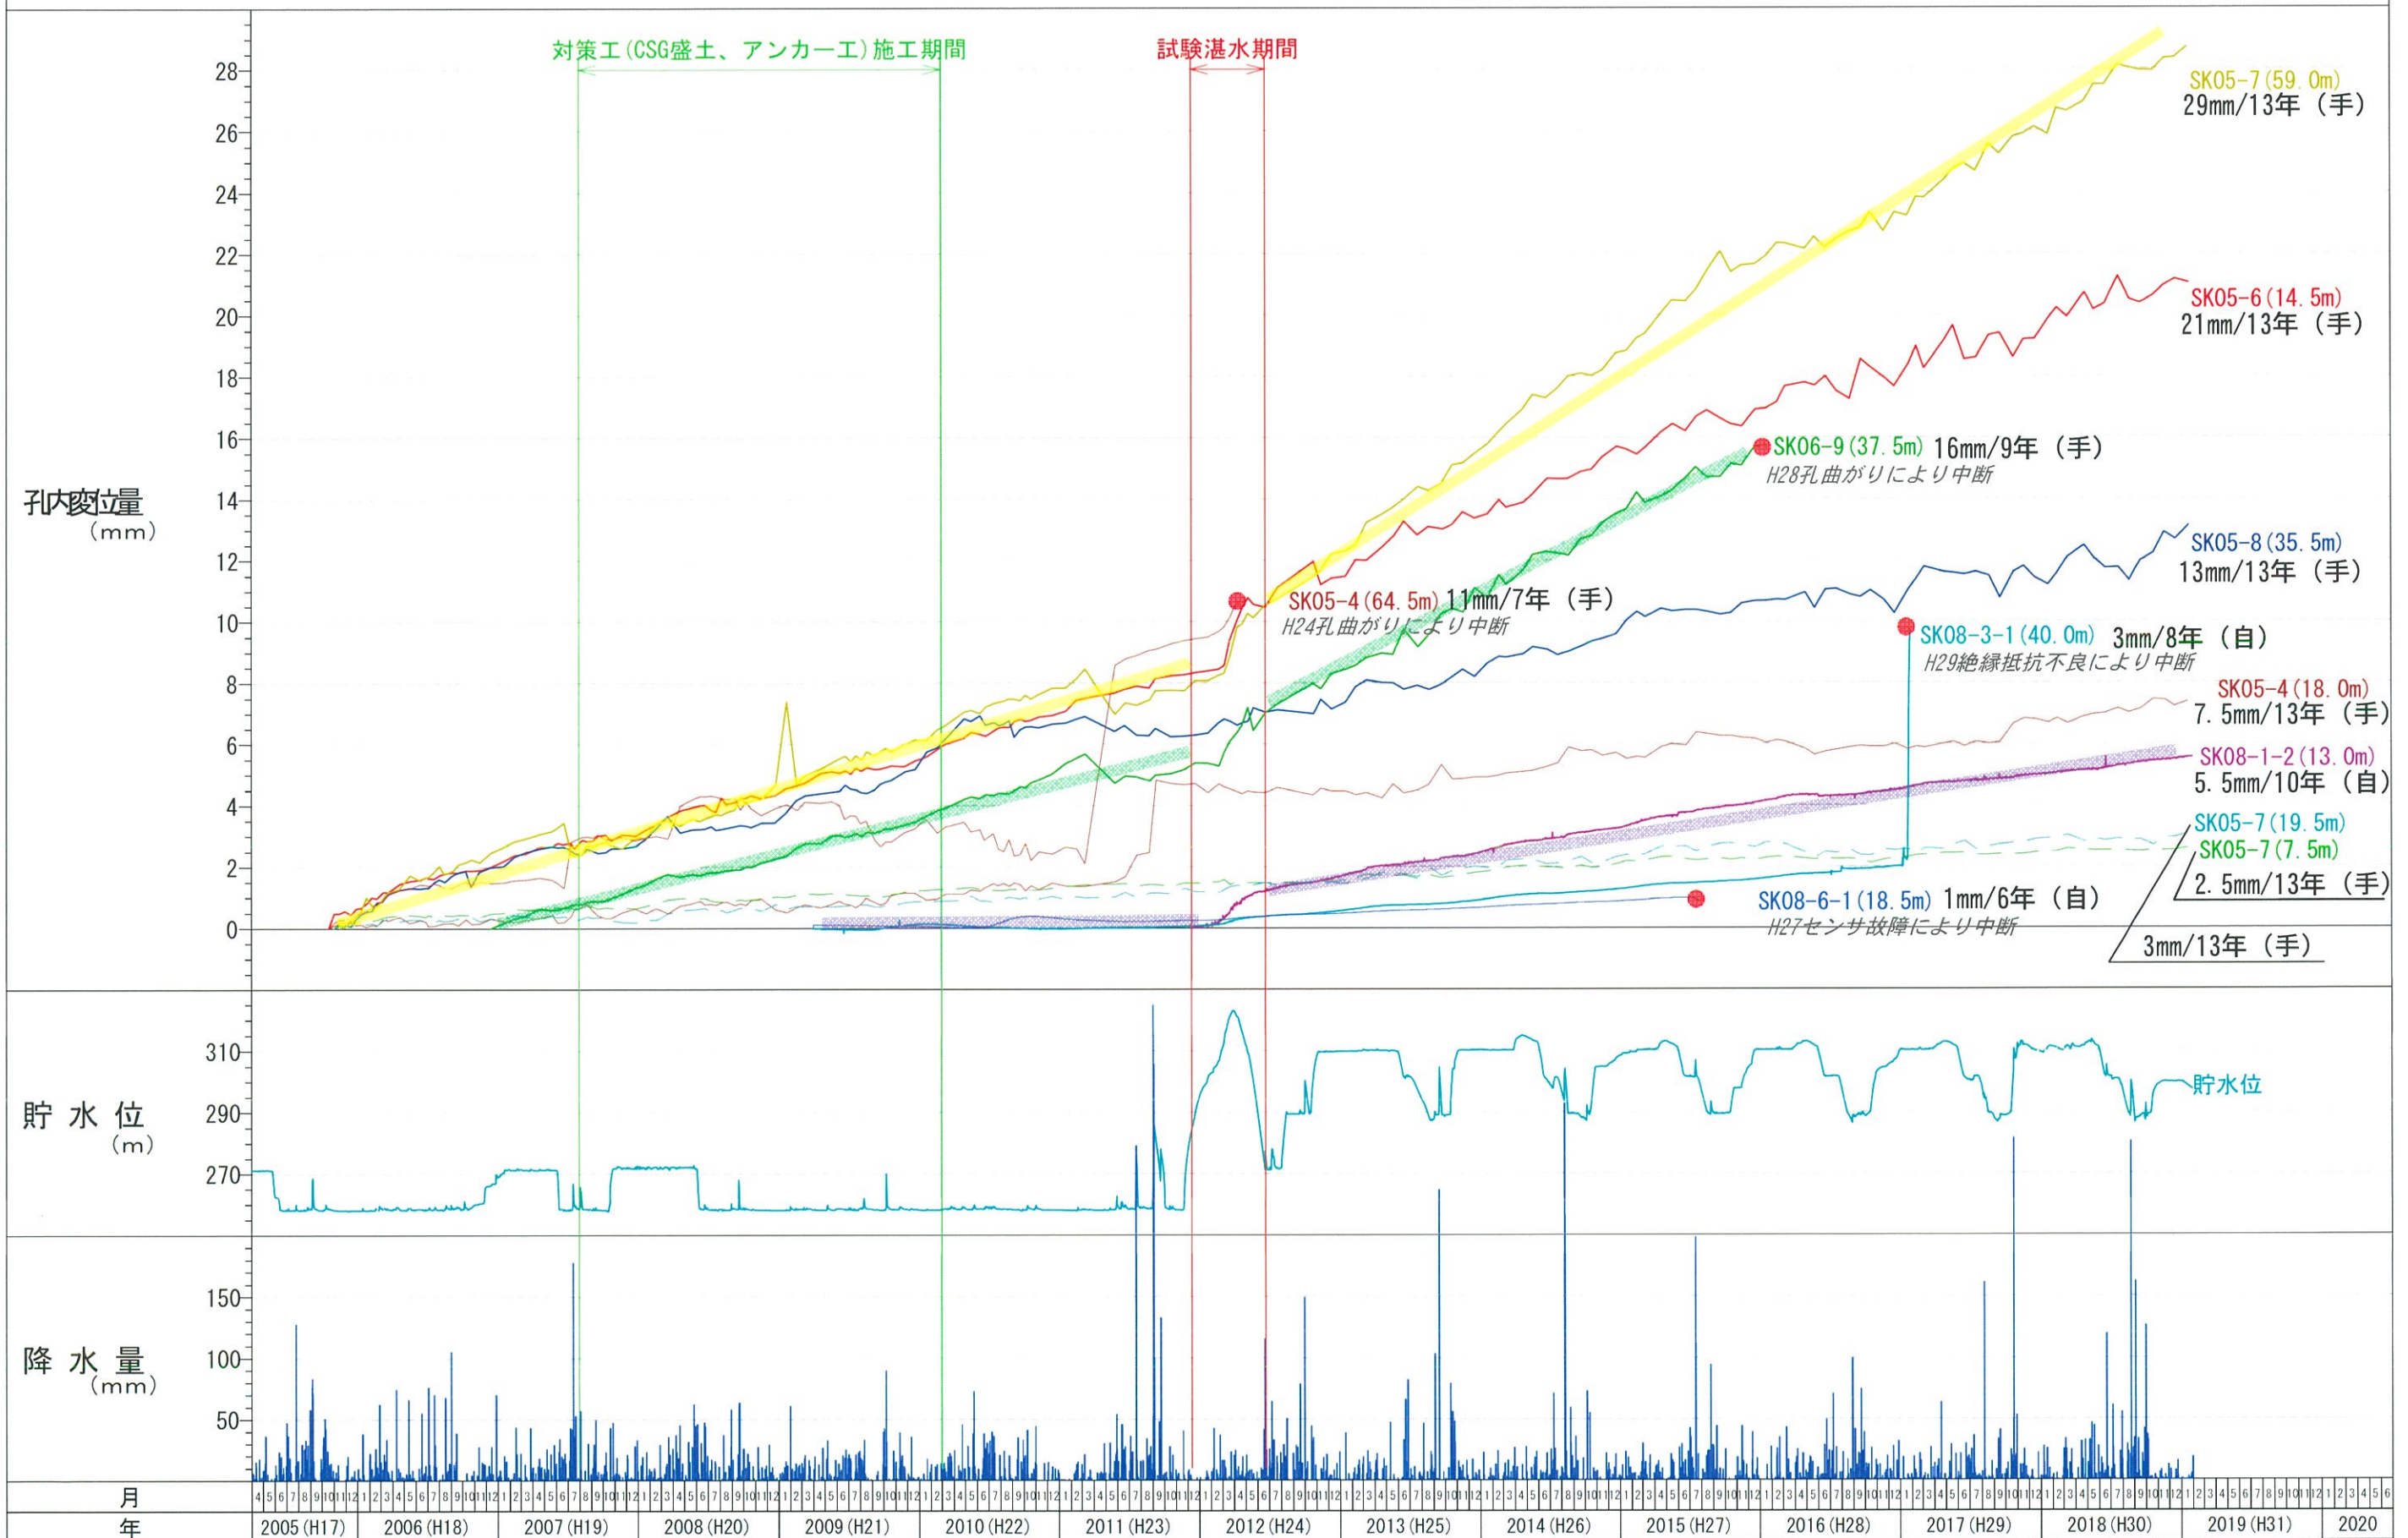
迫地区SK13ブロック総括変動図

- ・総括変動量図（近畿地方整備局作成）では、試験湛水以降、変動速度がわずかに上昇していると推定されるが、水位の上下や降雨による変動速度の関係は明確ではない。また、想定すべり面だけでなくクリープ的な変動も確認
- ・平成23年の対策実施（安全率1.15）以降、想定していたすべり面と異なる箇所に変動を計測（SK05-6、SK05-7等）
- ・現時点の情報で想定される考え方
 - ・想定すべり②・③ → 変動の大きな箇所を繋ぎ、地盤の風化度合も考慮
 - ・想定すべり① → トンネル変状範囲との整合性、県実施ボーリングの状況、より詳細な変動確認地点（SK05-7）から想定。さらに地表面の岩に確認された亀裂も考慮

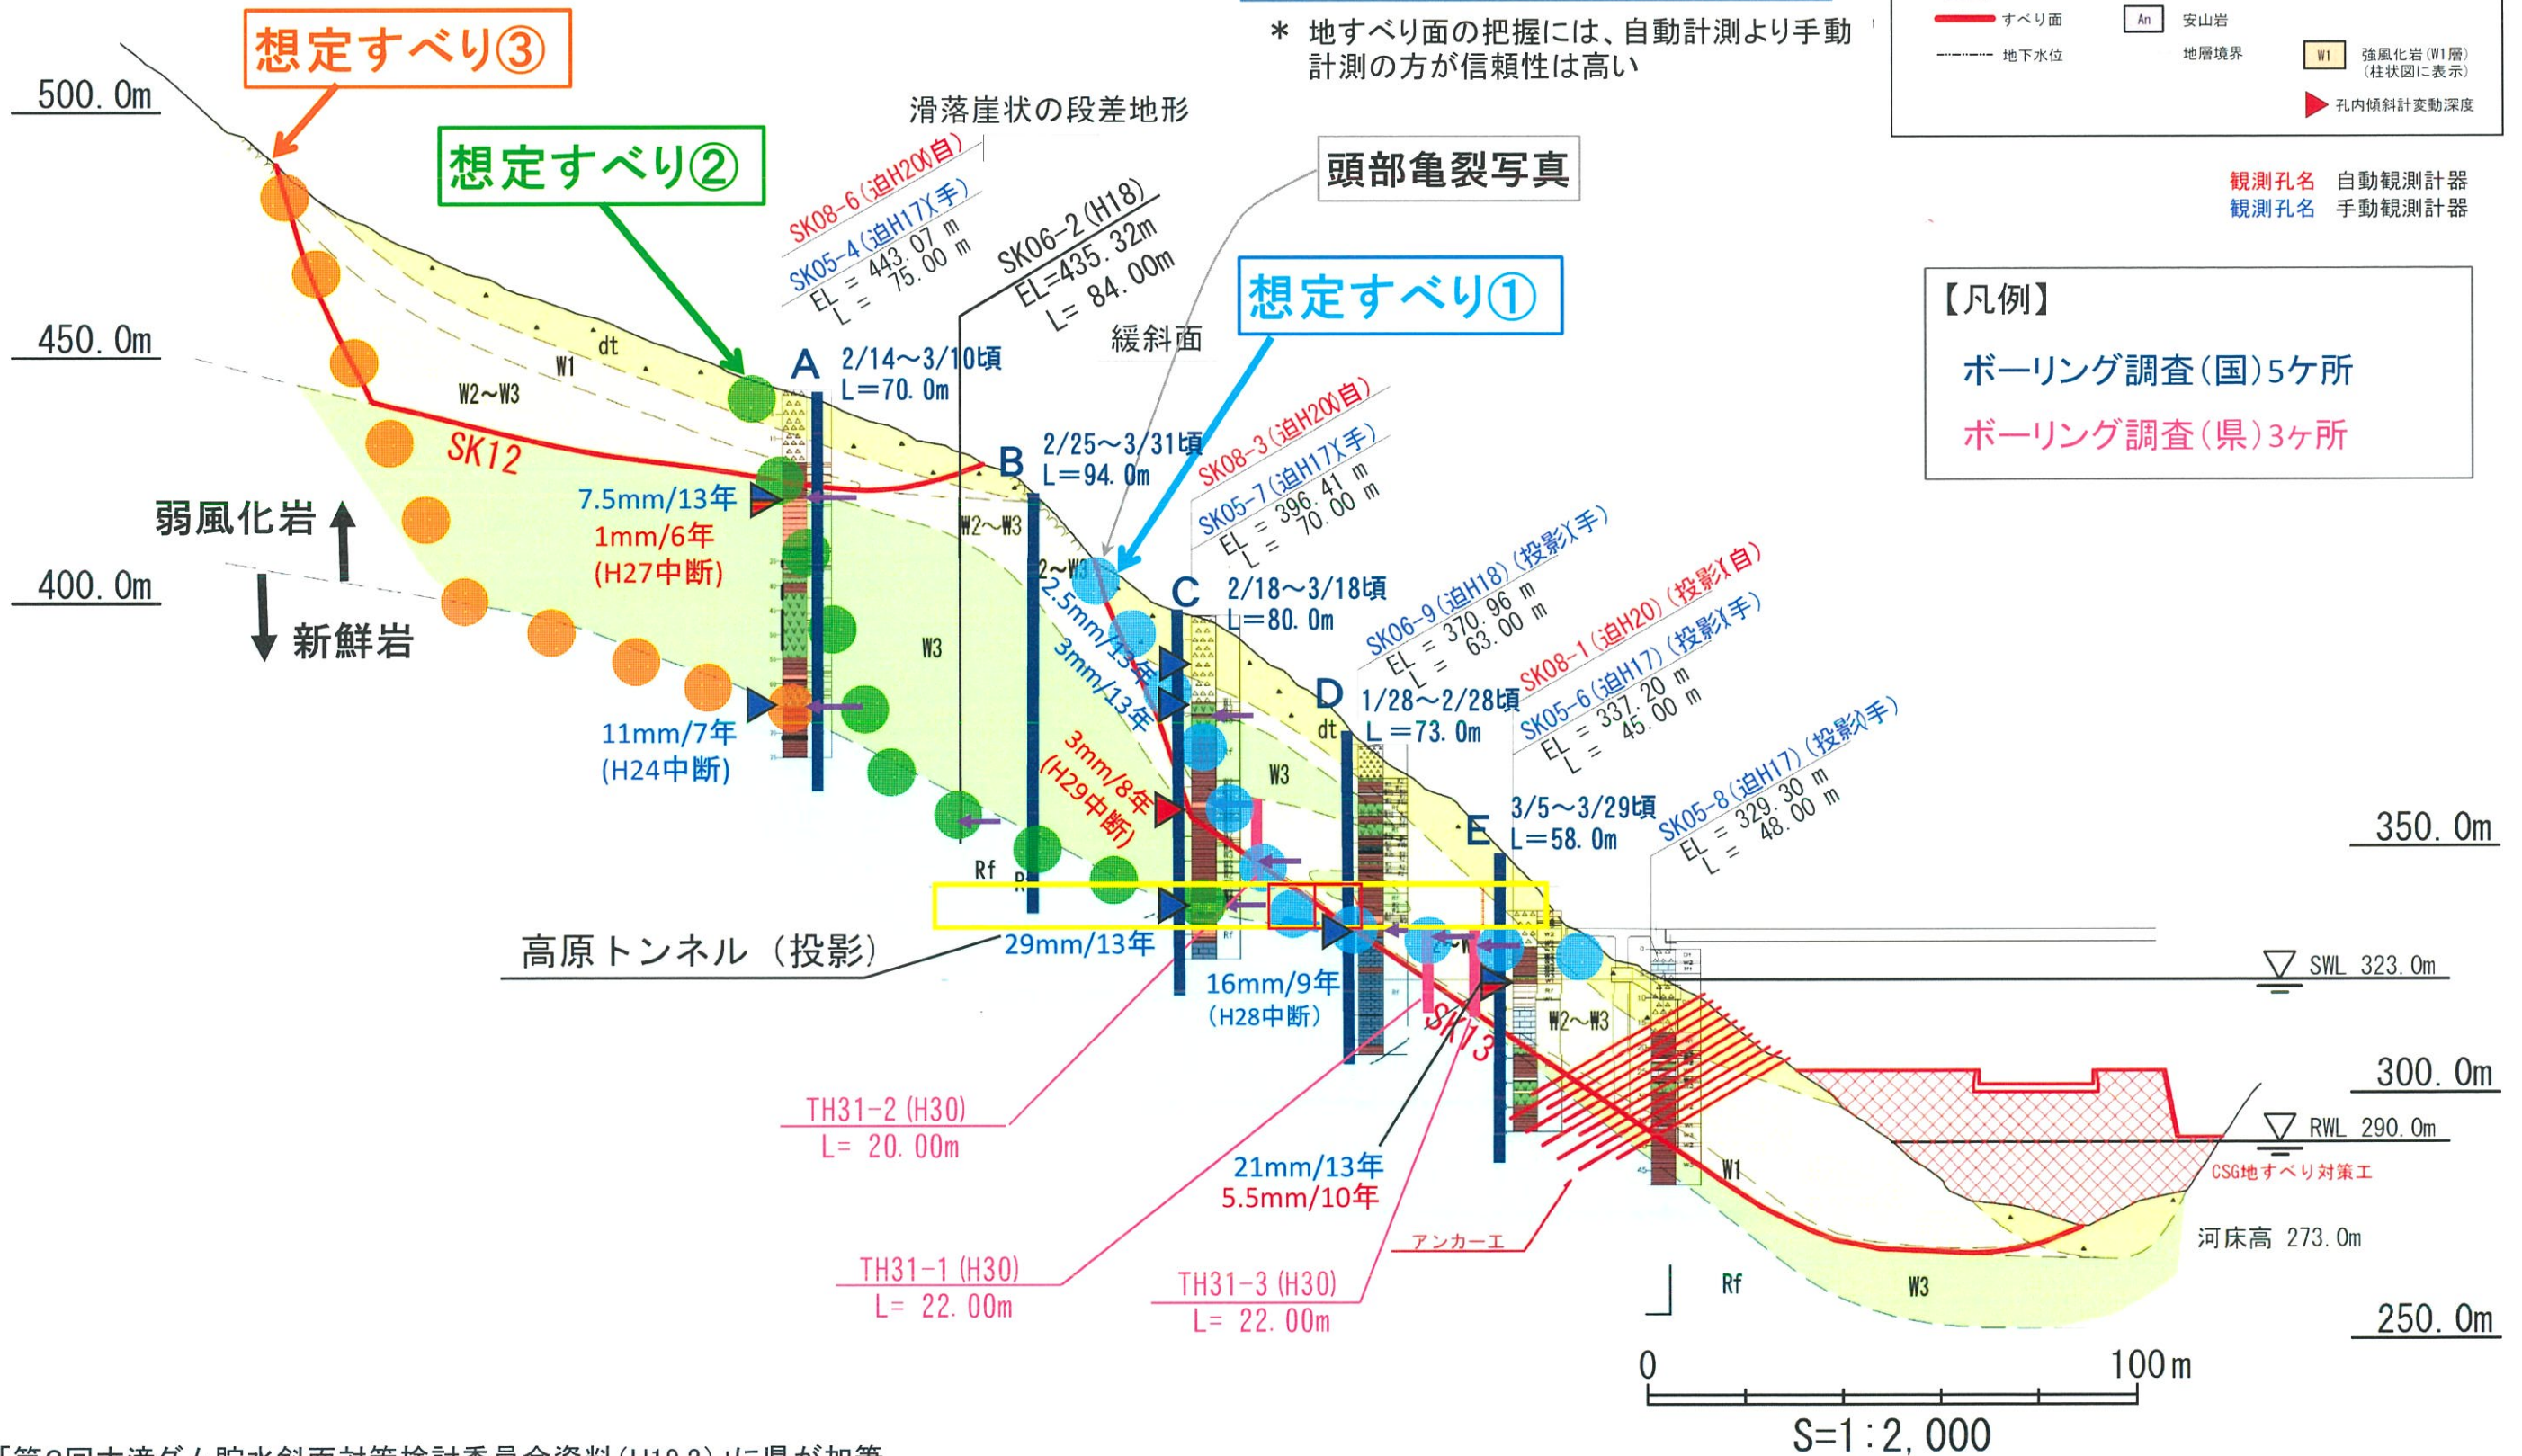
【想定すべり面 縦断図】

※ 地すべり面の有無及び位置は、現在の地盤変動より推定しており、今後調査により想定

* 地すべり面の把握には、自動計測より手動計測の方が信頼性は高い

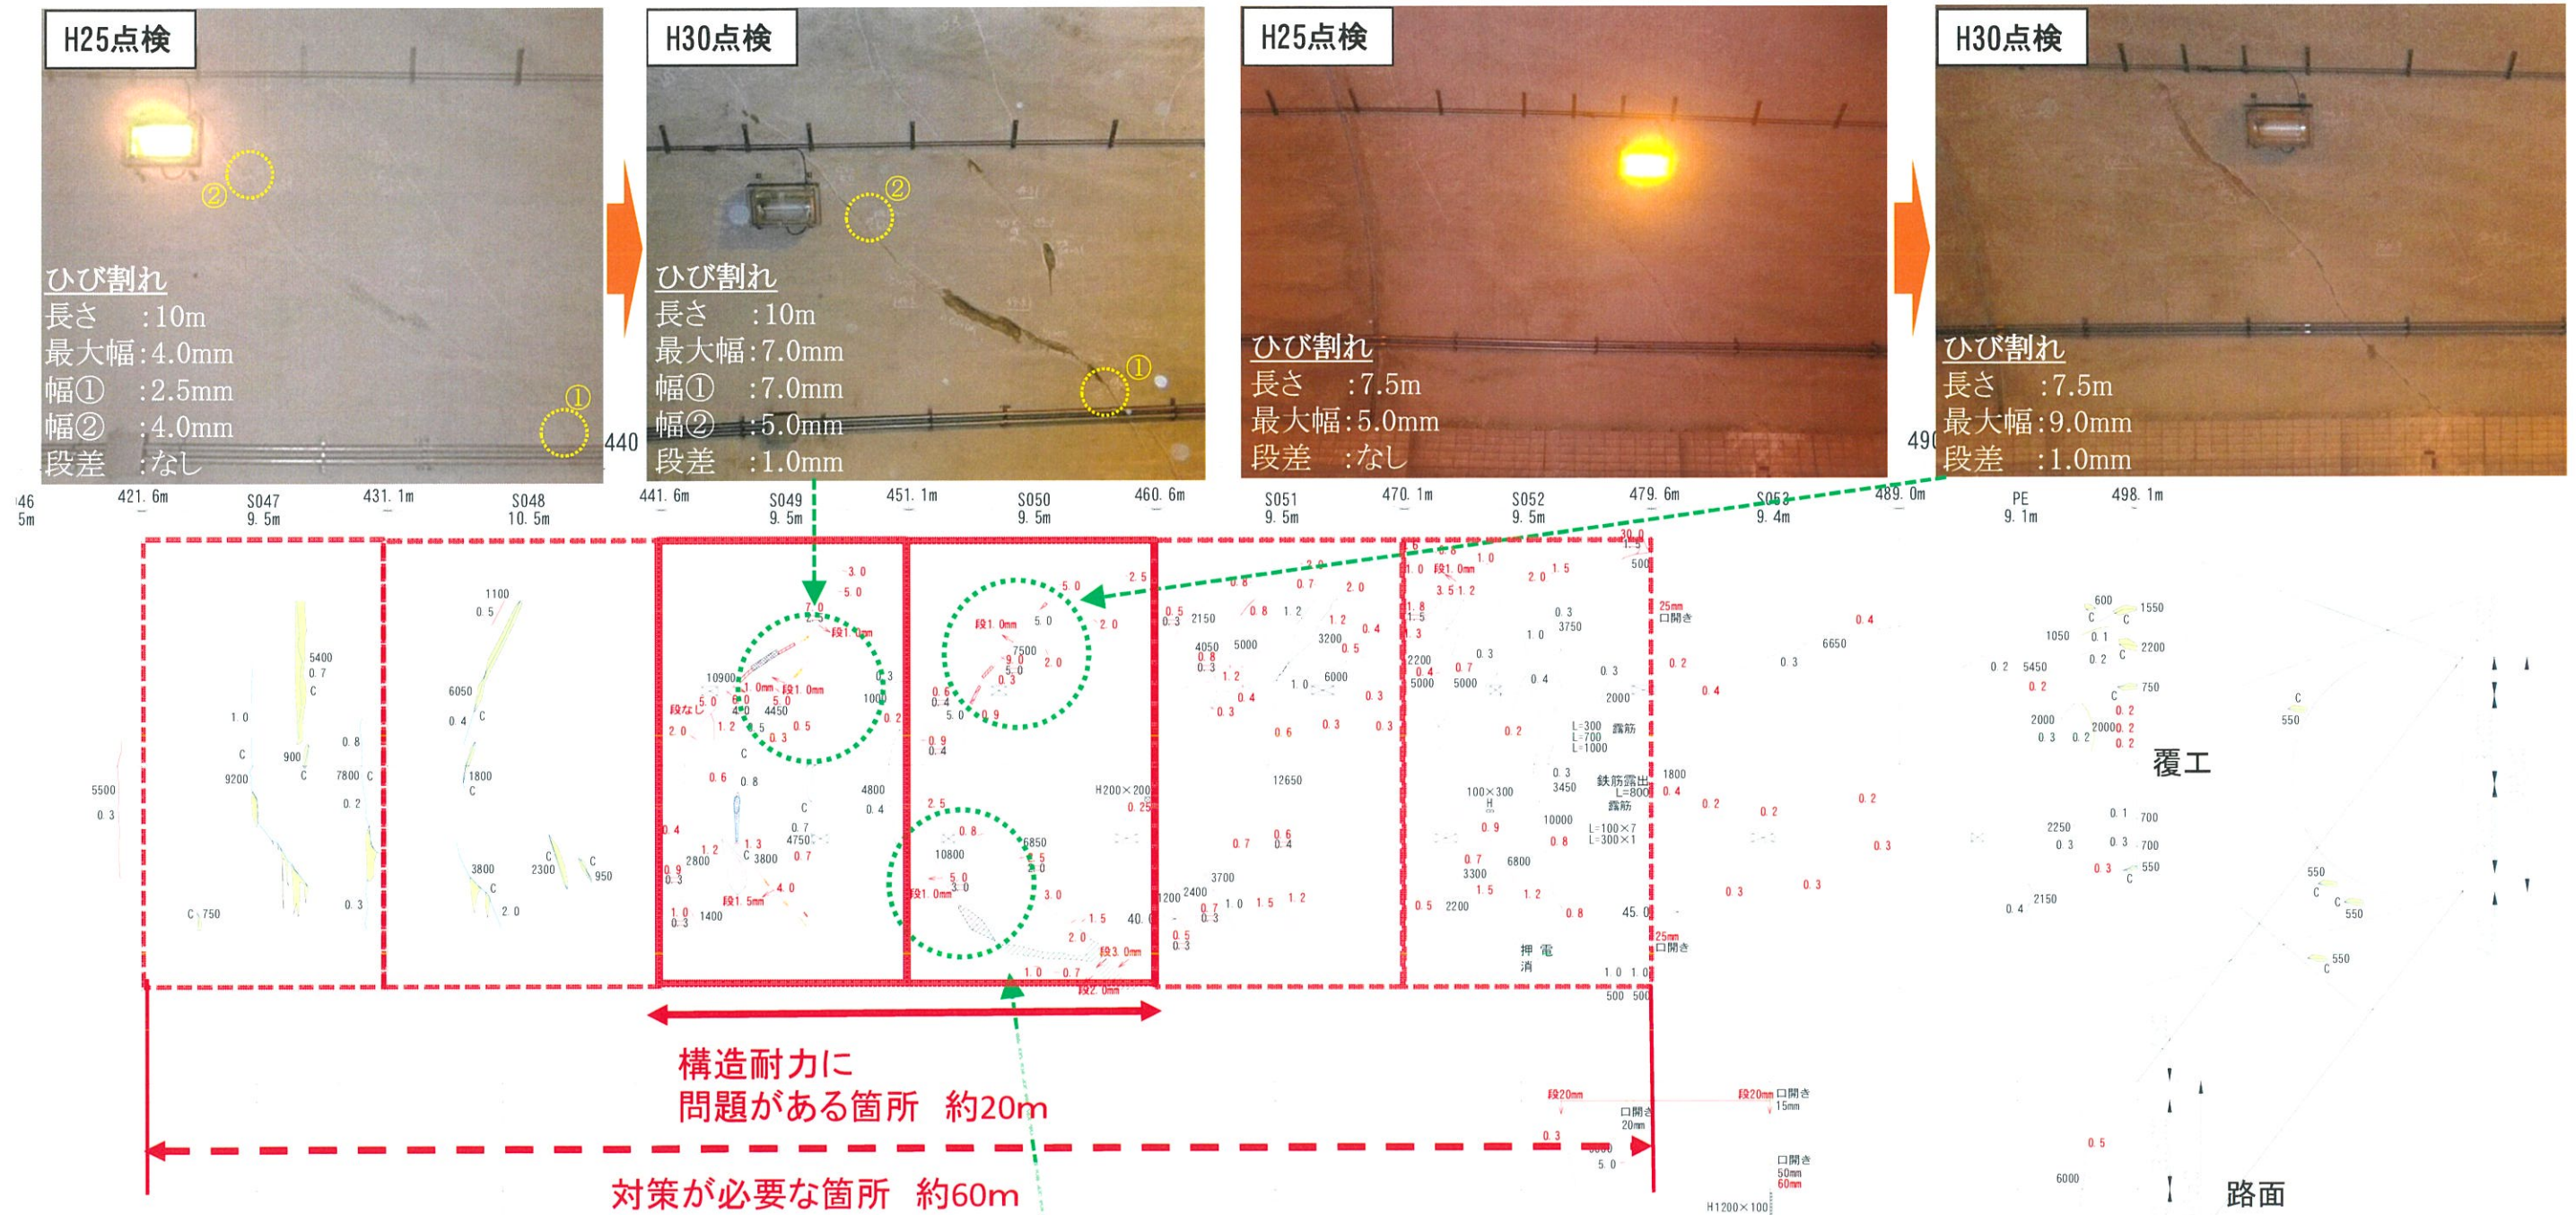
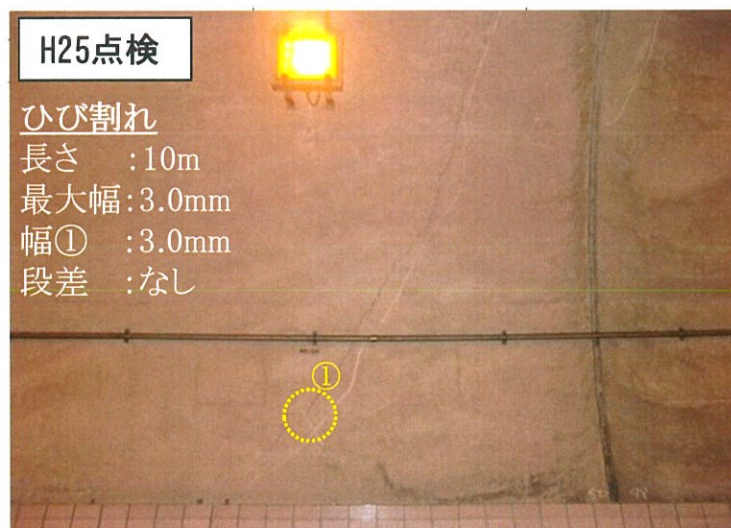
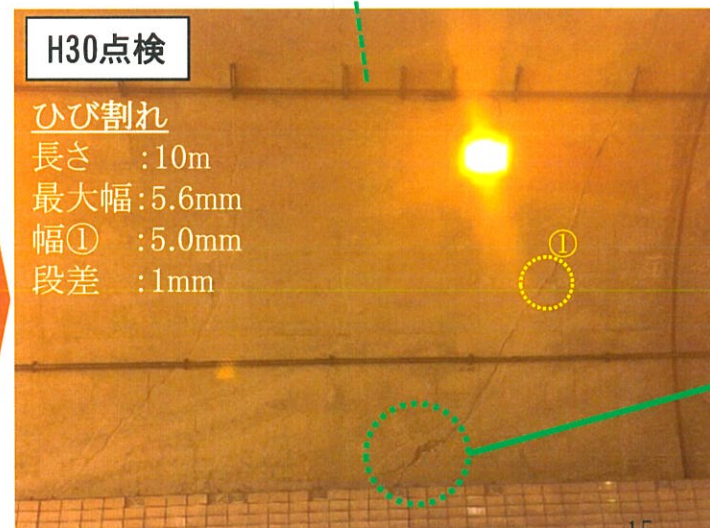
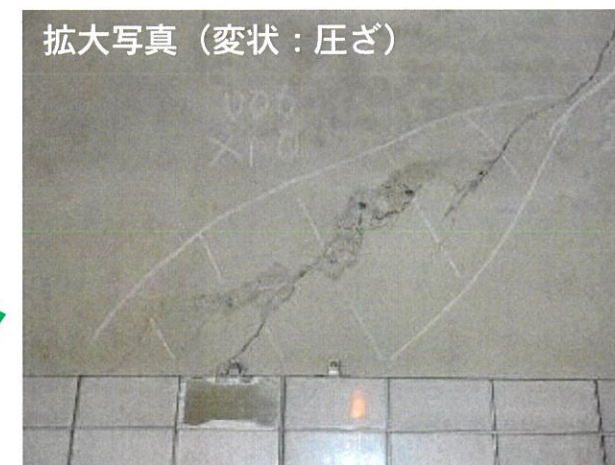
【トンネル変状の対比（覆工）】

- ・トンネルの変状は、周辺地盤変動の累積により発生した可能性が高いと考えられる

- ・水色
新規ひび割れ
- ・ピンク
進行性あり
- ・黒
進行性なし

[圧ざとは]
断面内で圧縮による軸力と曲げモーメントの影響が顕著に現れ、トンネルの内側が圧縮によりつぶされるような状態で損傷等を生じる状態をいう。
※参照: 道路トンネル維持管理便覧
