# (1) 調査状況

# 1-1 周辺地盤の調査

# 1-2 トンネル内の調査

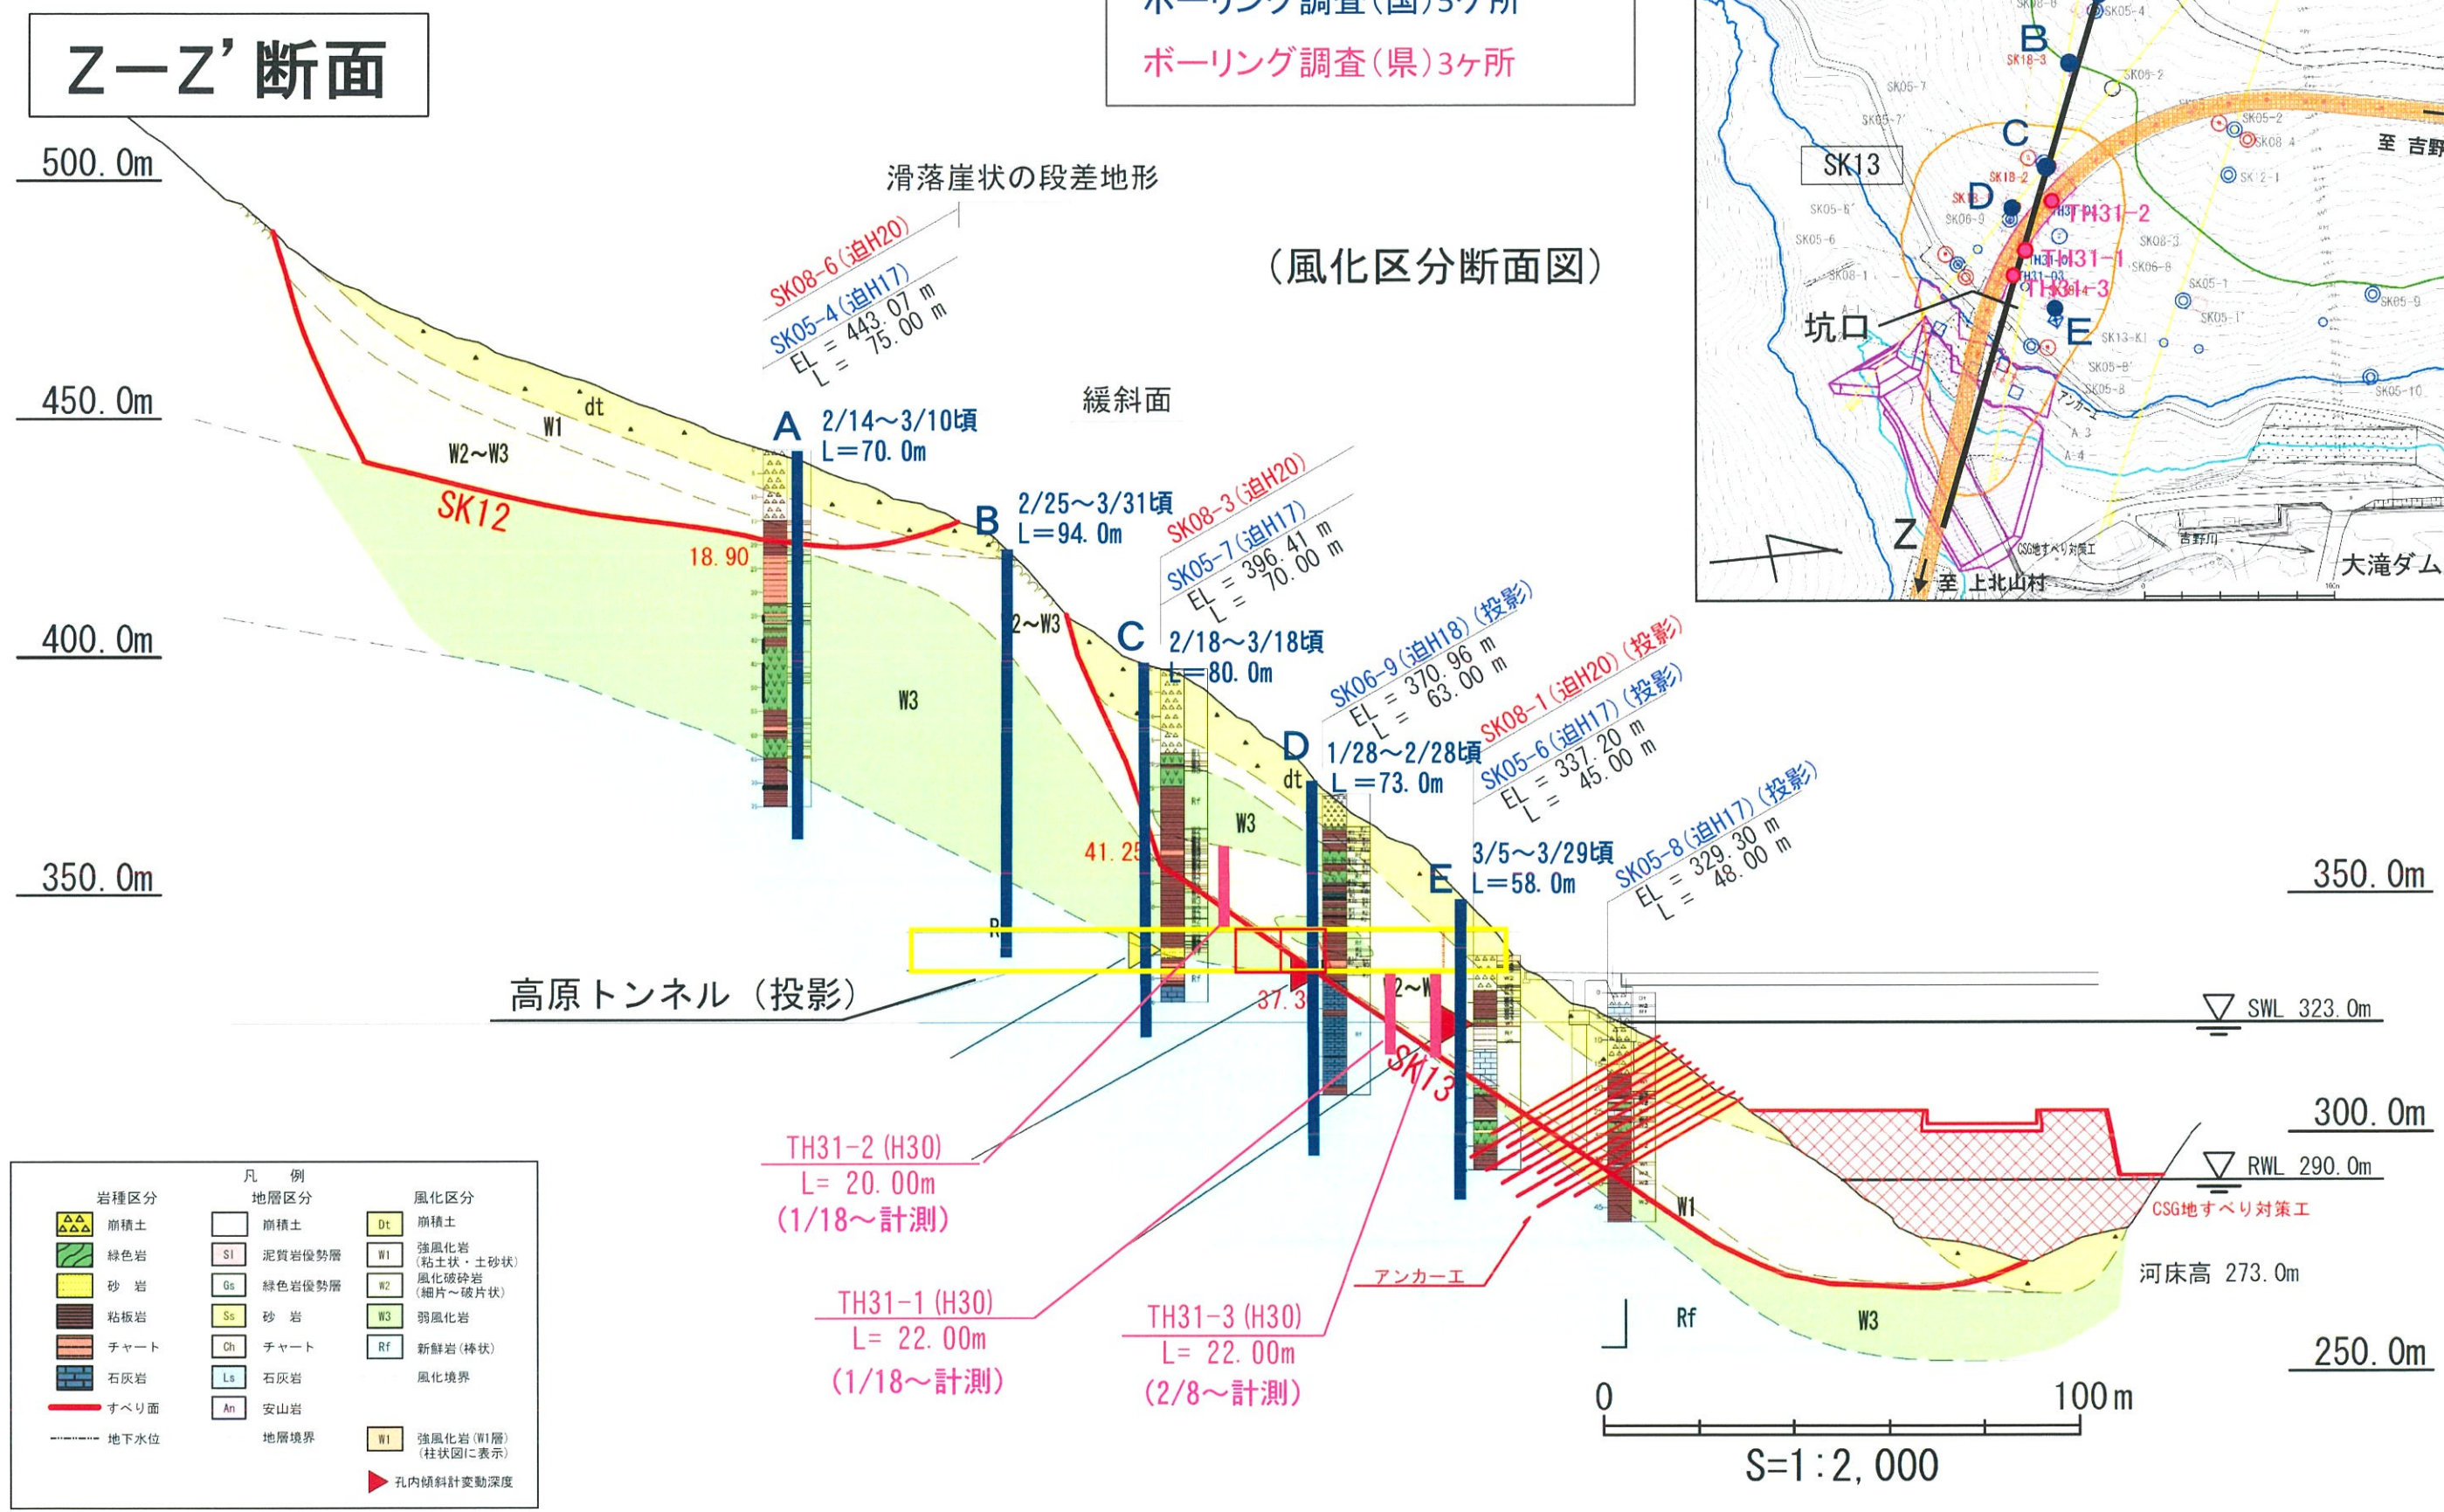
## 【ボーリング調査状況】

【凡例】  
 ボーリング調査(国)5ヶ所  
 ボーリング調査(県)3ヶ所

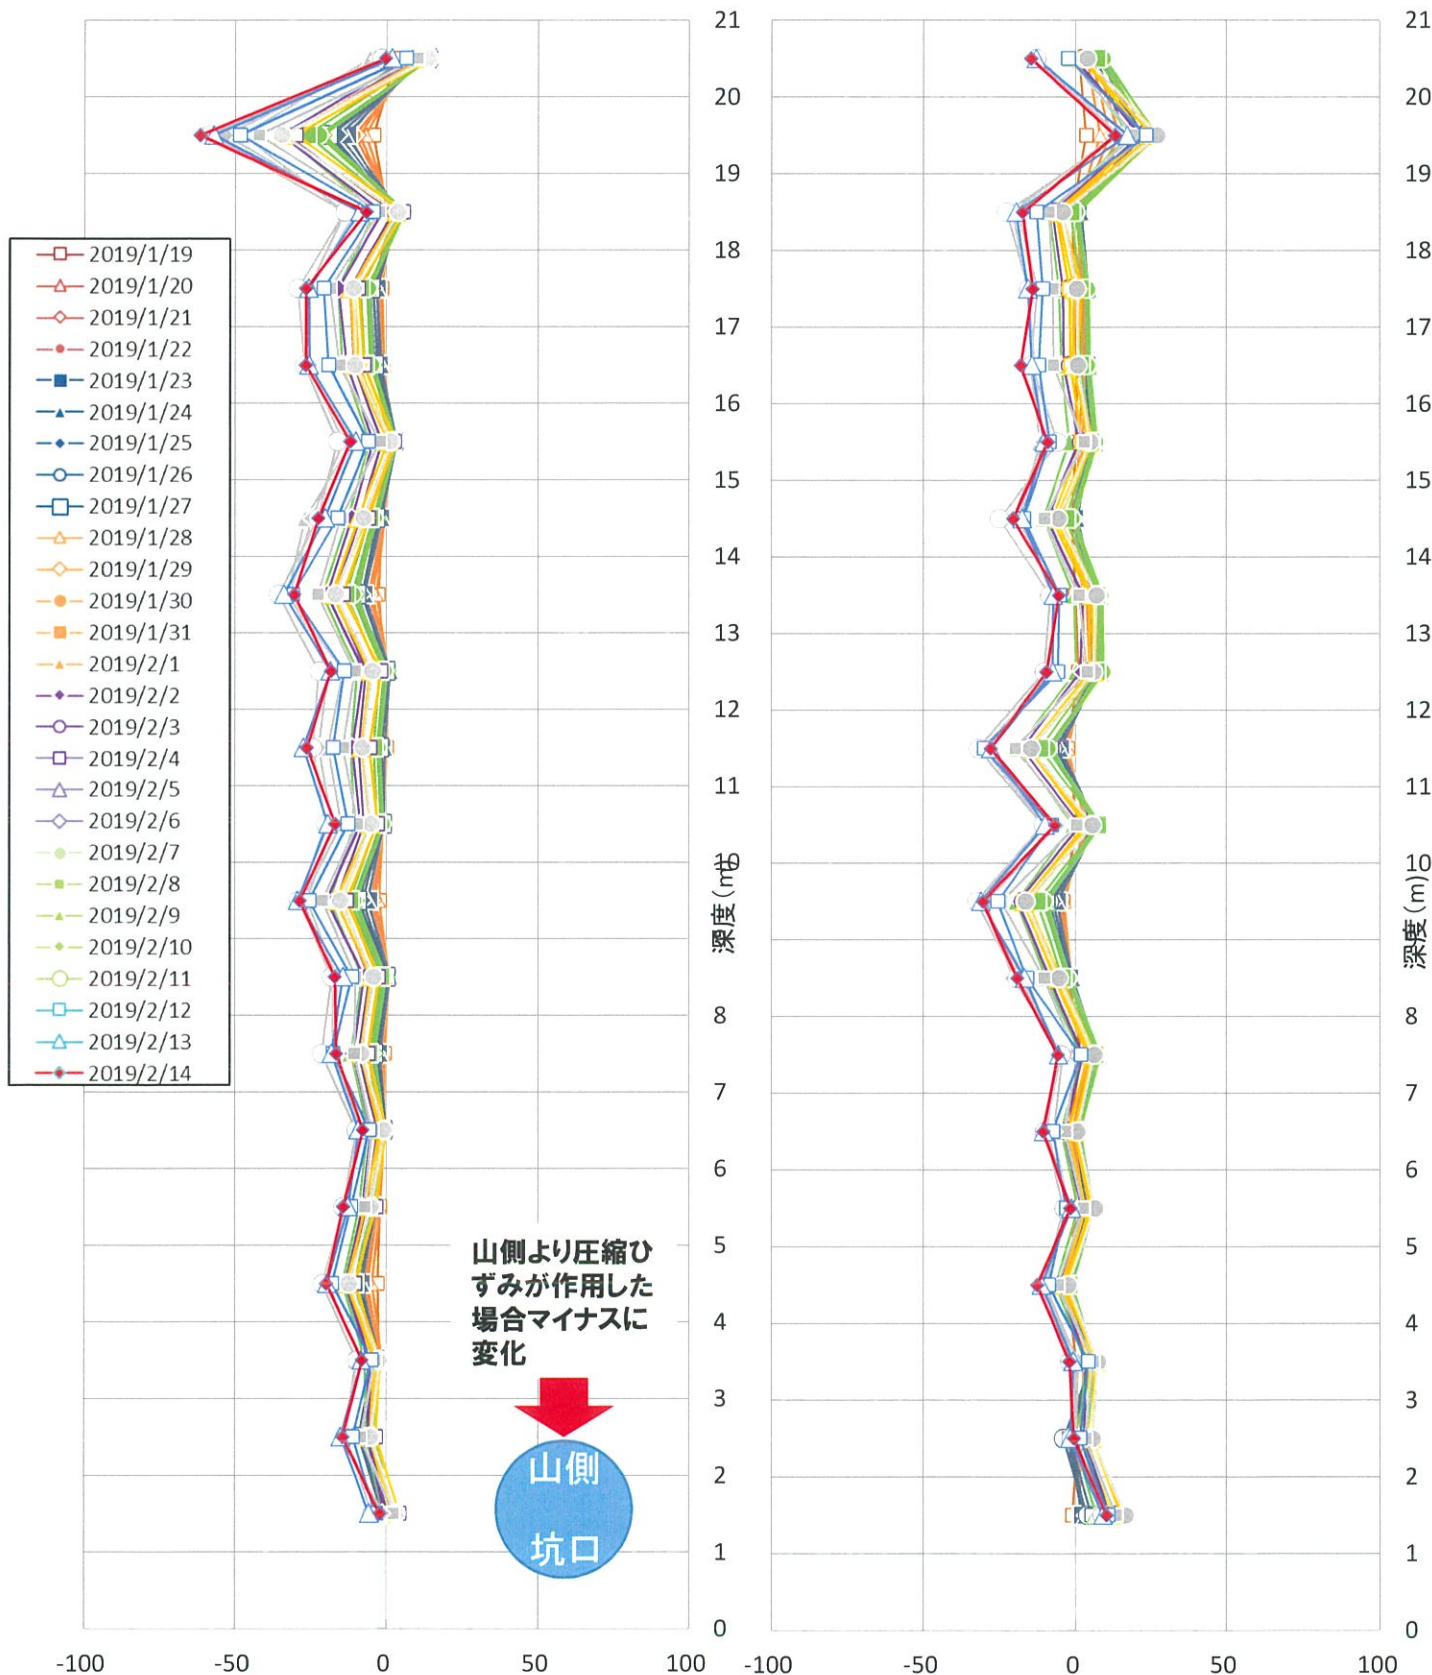
## (2) パイプひずみ計

ひずみ量(μ) X方向(坑口側に応カ-

ひずみ量(μ) Y方向(坑口に向いて左側-)

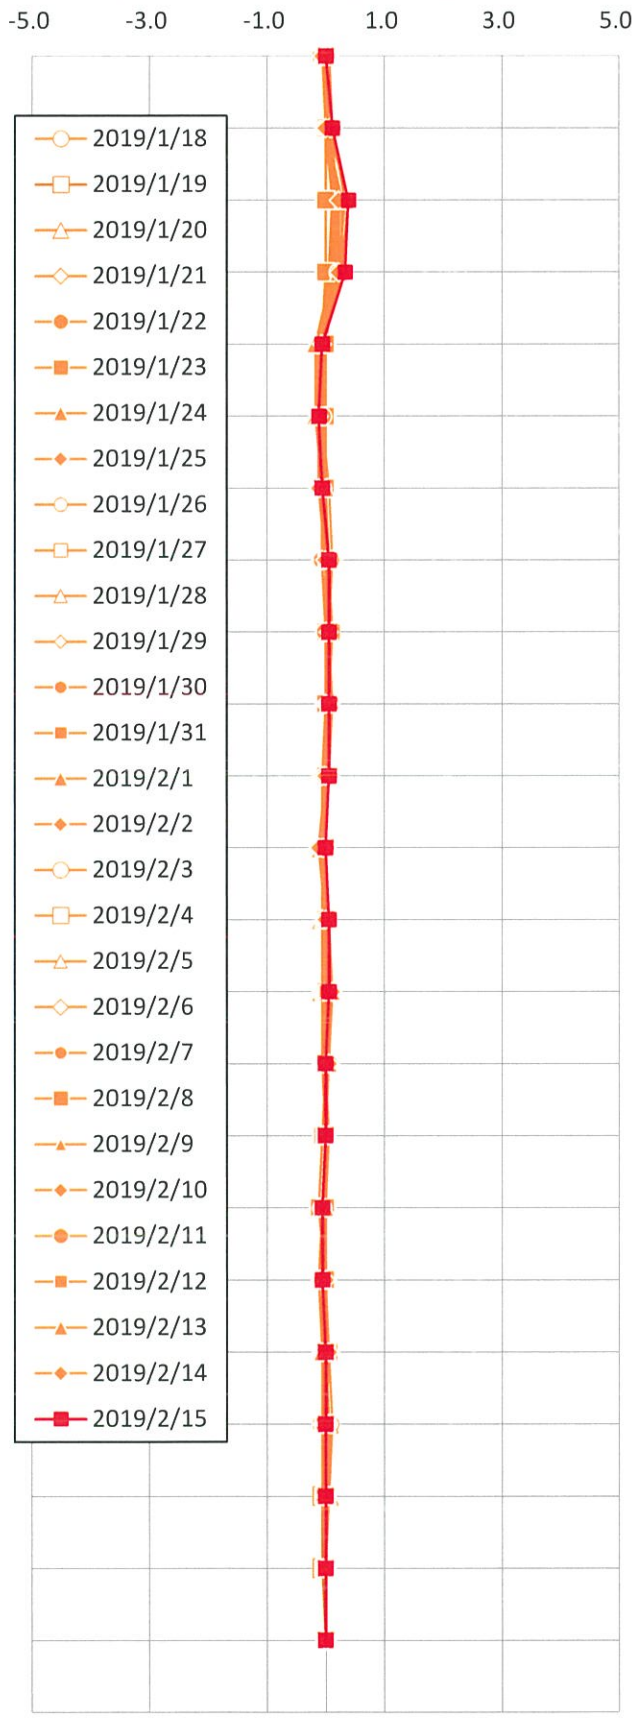
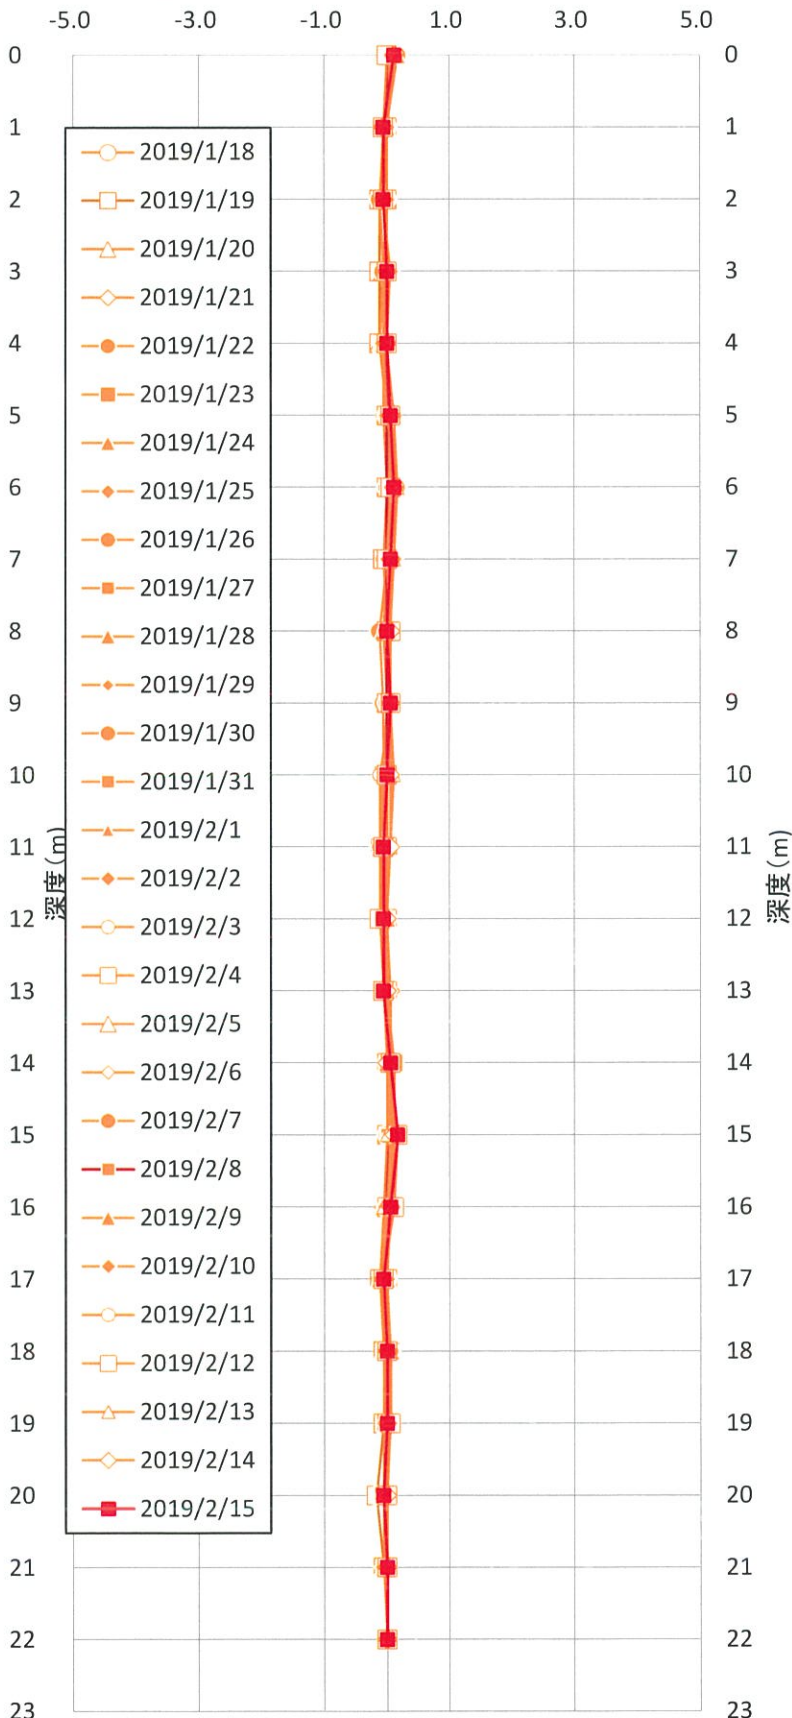
## (3) 孔内傾斜計①

変位量(mm) X方向(坑口側に変形+)

変位量(mm) Y方向(坑口に向かって左側に変形+)

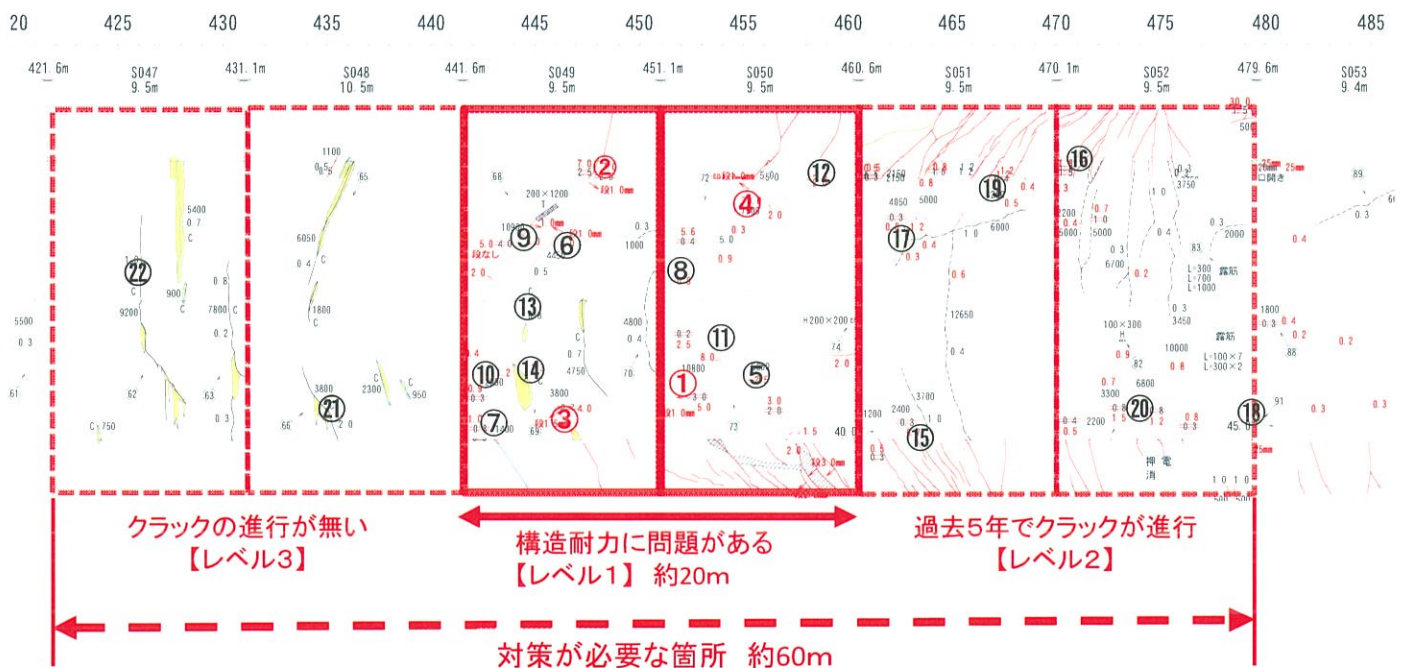
【亀裂計測】

トンネル内の損傷状況によりレベルを分類し、レベル1に該当し、最も進行性の高いクラック4箇所は、平成30年12月27日より、それ以外は平成31年1月13日より計測

【レベル1】 構造耐力に問題がある (S49, S50)

- (1) 最も進行性の高いクラック → 4箇所
  - ① : 直近1ヶ月で0.5mm進行
  - ② : 5年で4.5mm進行
  - ③ : 5年で3.3mm進行
  - ④ : 5年で4.0mm進行
- (2) (1)以外のクラック → 10箇所

【レベル2】 過去5年でクラックが進行 (S51, S52)

→ 各スパン内で最も進行性の高い3箇所 (6箇所)

【レベル3】 過去5年でクラックの進行が無い (S47, S48)

→ 各スパン内で最もクラック幅が大きい1箇所 (2箇所)

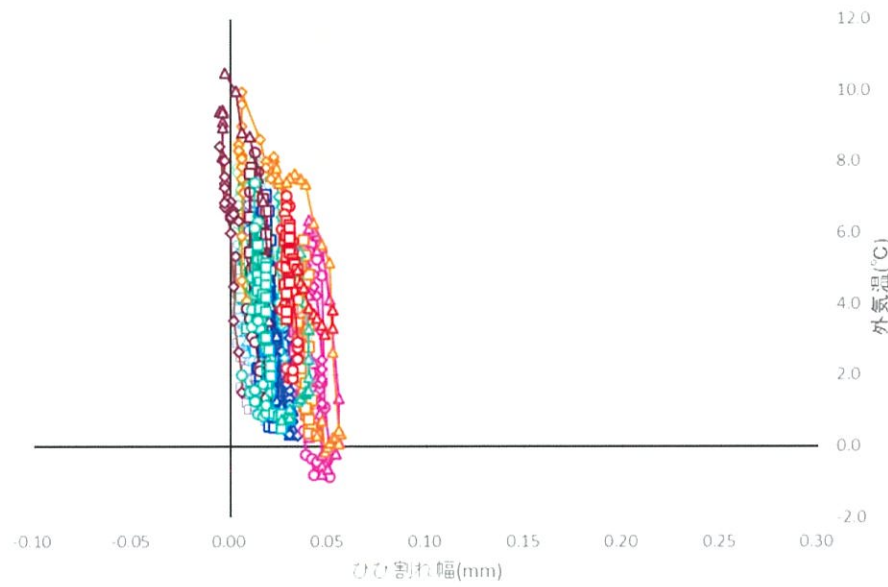
S047 計測番号22

1/13~2/15 (34日間)

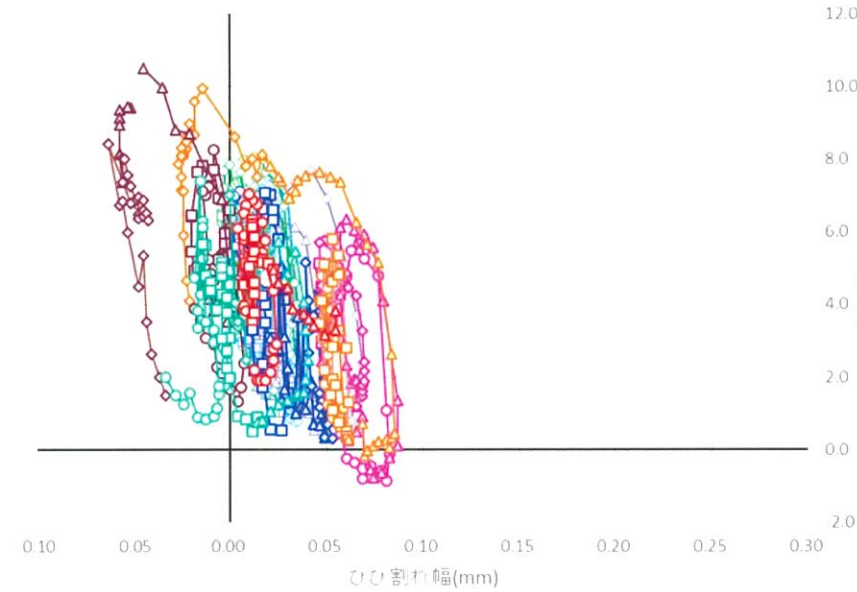
S048 計測番号21

1/13~2/15 (34日間)

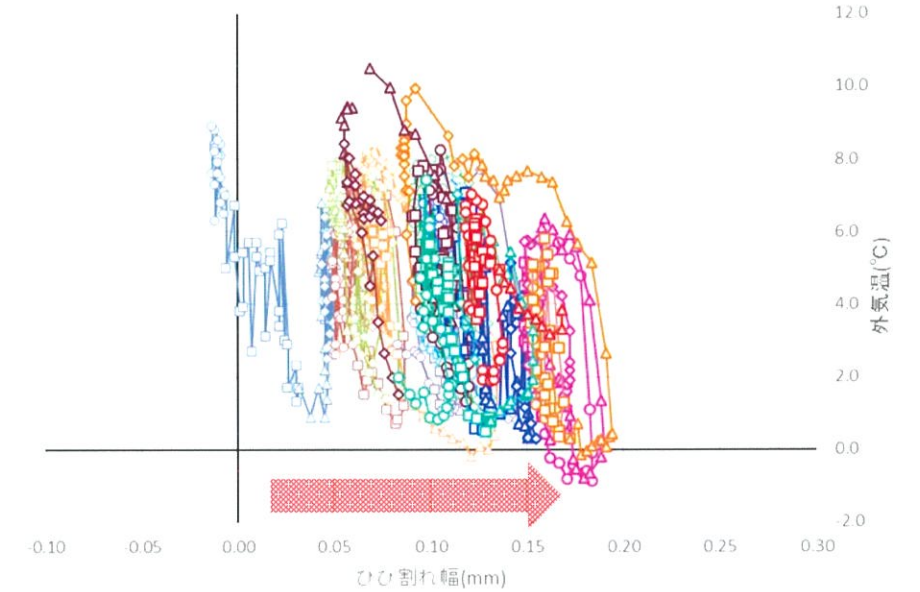
S049 計測番号3

12/27~2/15 (51日間)

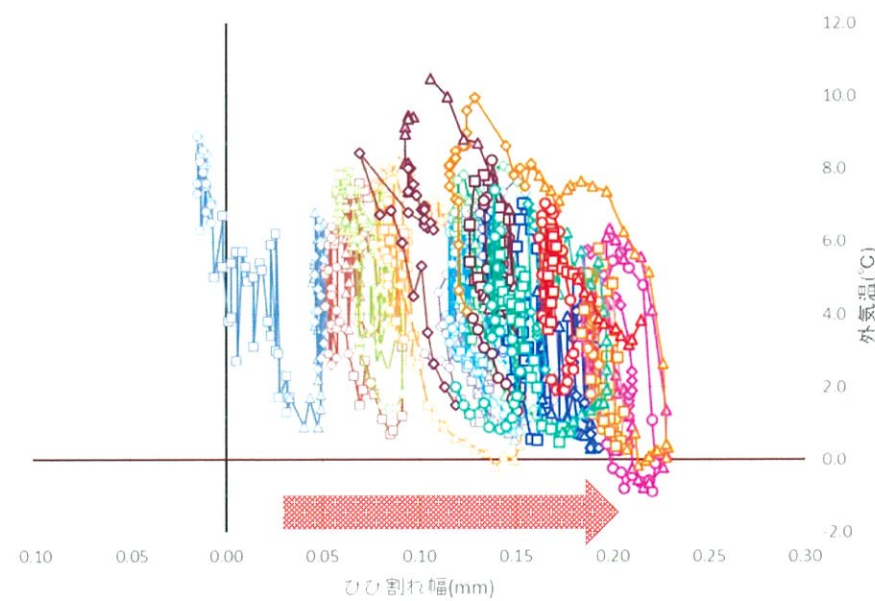
S050 計測番号1

12/27~2/15 (51日間)

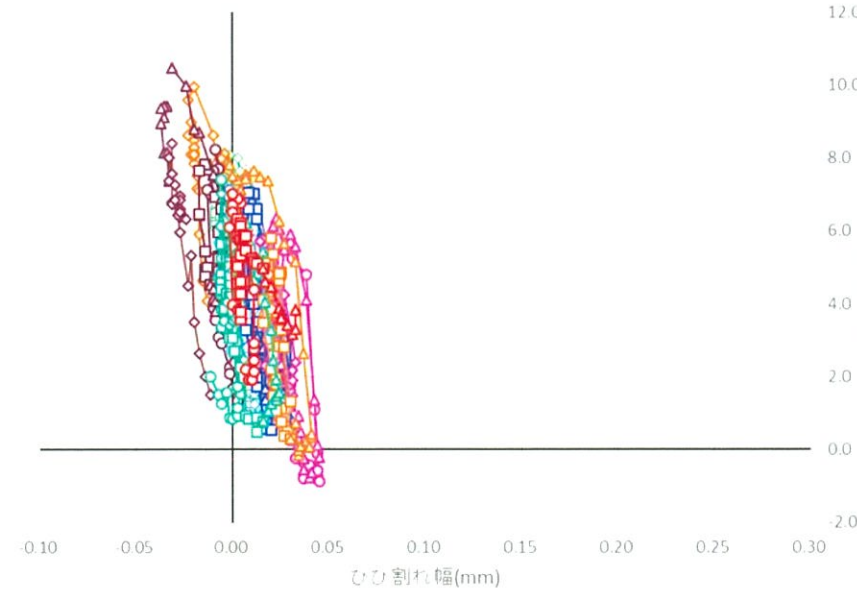
S051 計測番号15

1/13~2/15 (34日間)

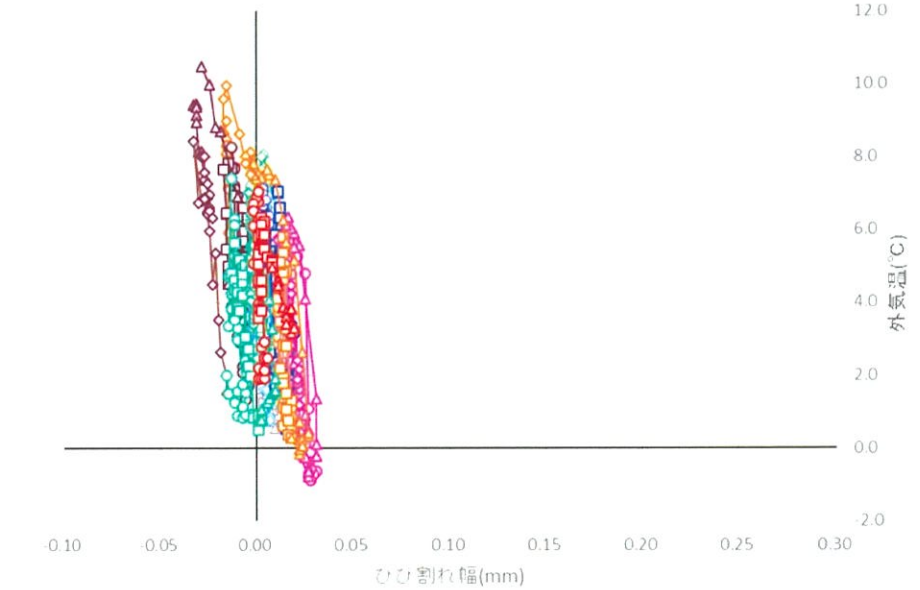
S052 計測番号8

1/13~2/15 (34日間)
