# 1-3 トンネル内の調査

## (1) 計測器位置図

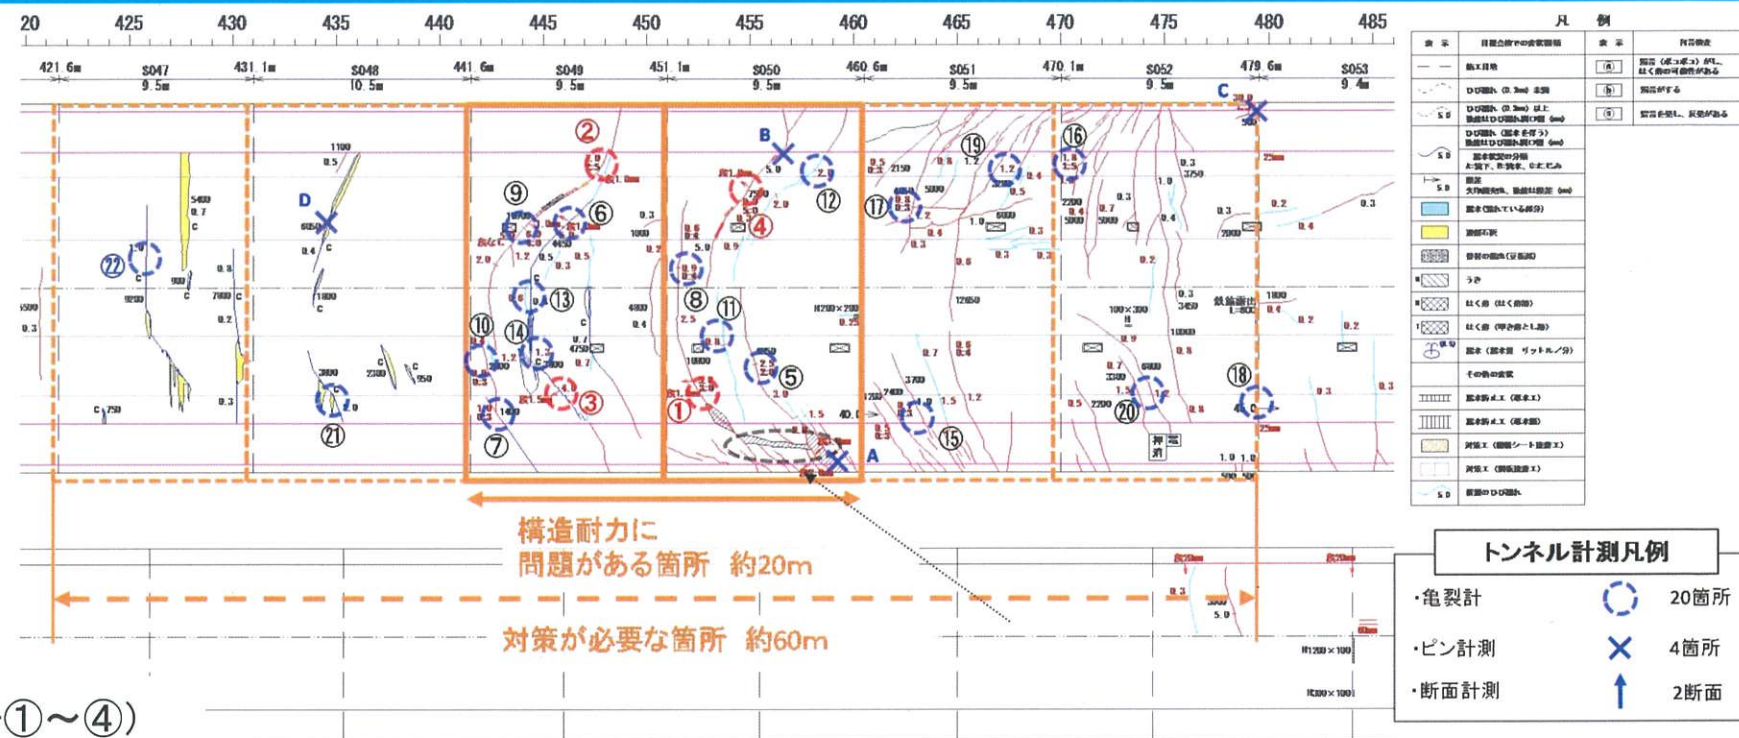
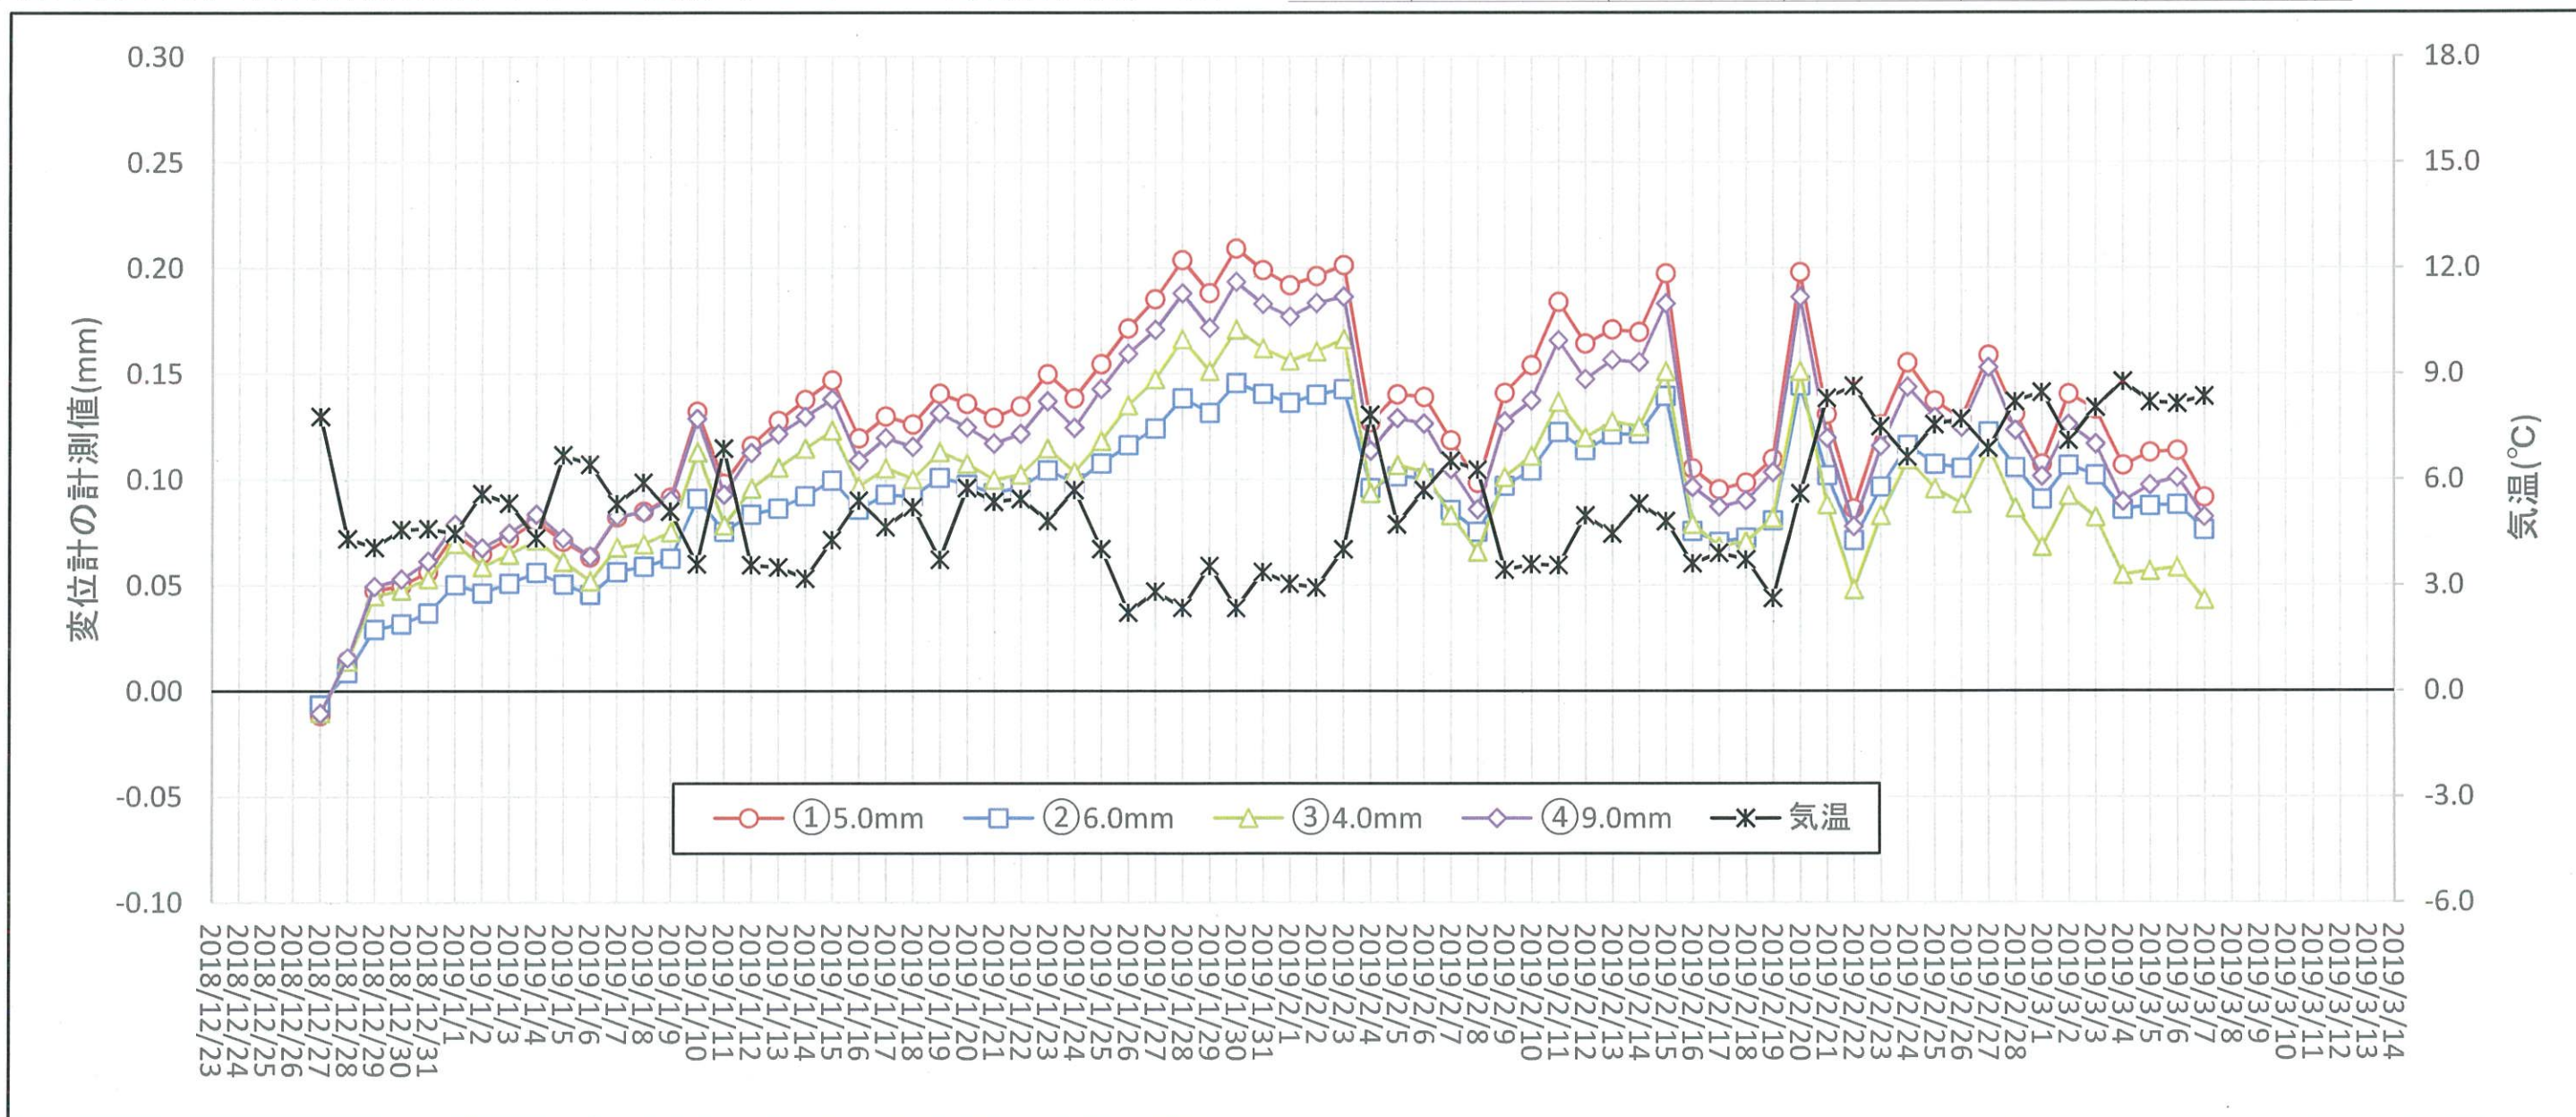
### ①-1 監視基準採用箇所

亀裂変位計の計測結果(日平均)(mm)		
計測番号	最大変位量	最終計測値(3/7)
1	0.21	0.09
2	0.15	0.08
3	0.17	0.04
4	0.19	0.08

※最も進行性の高く先行計測したクラック4箇所 (S049、S050の計測番号①~④)

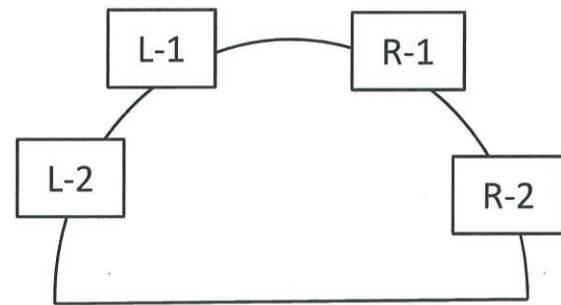
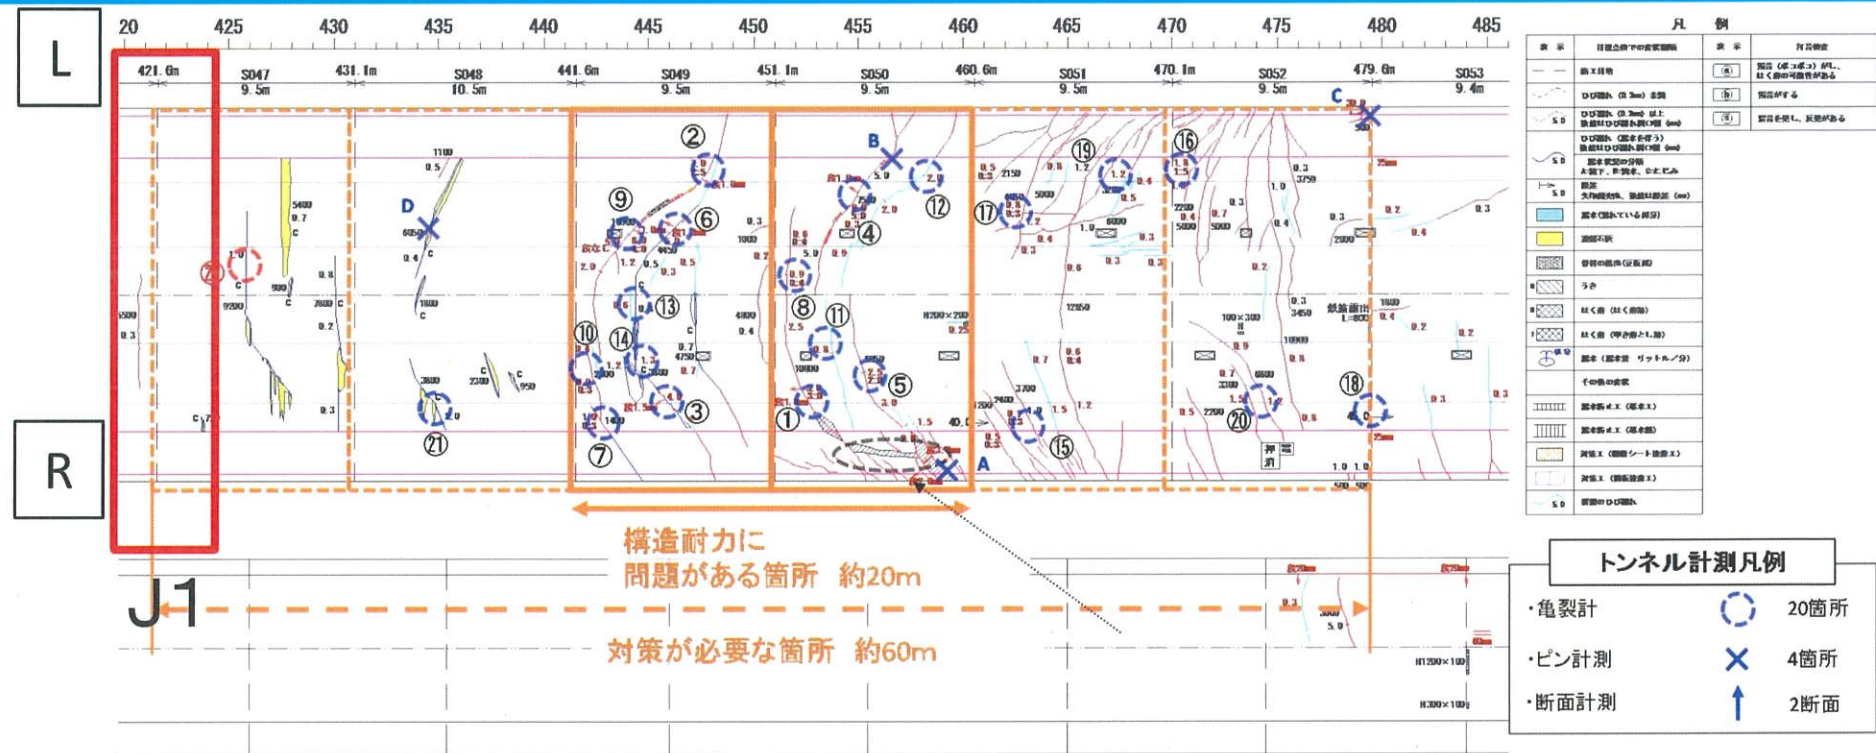
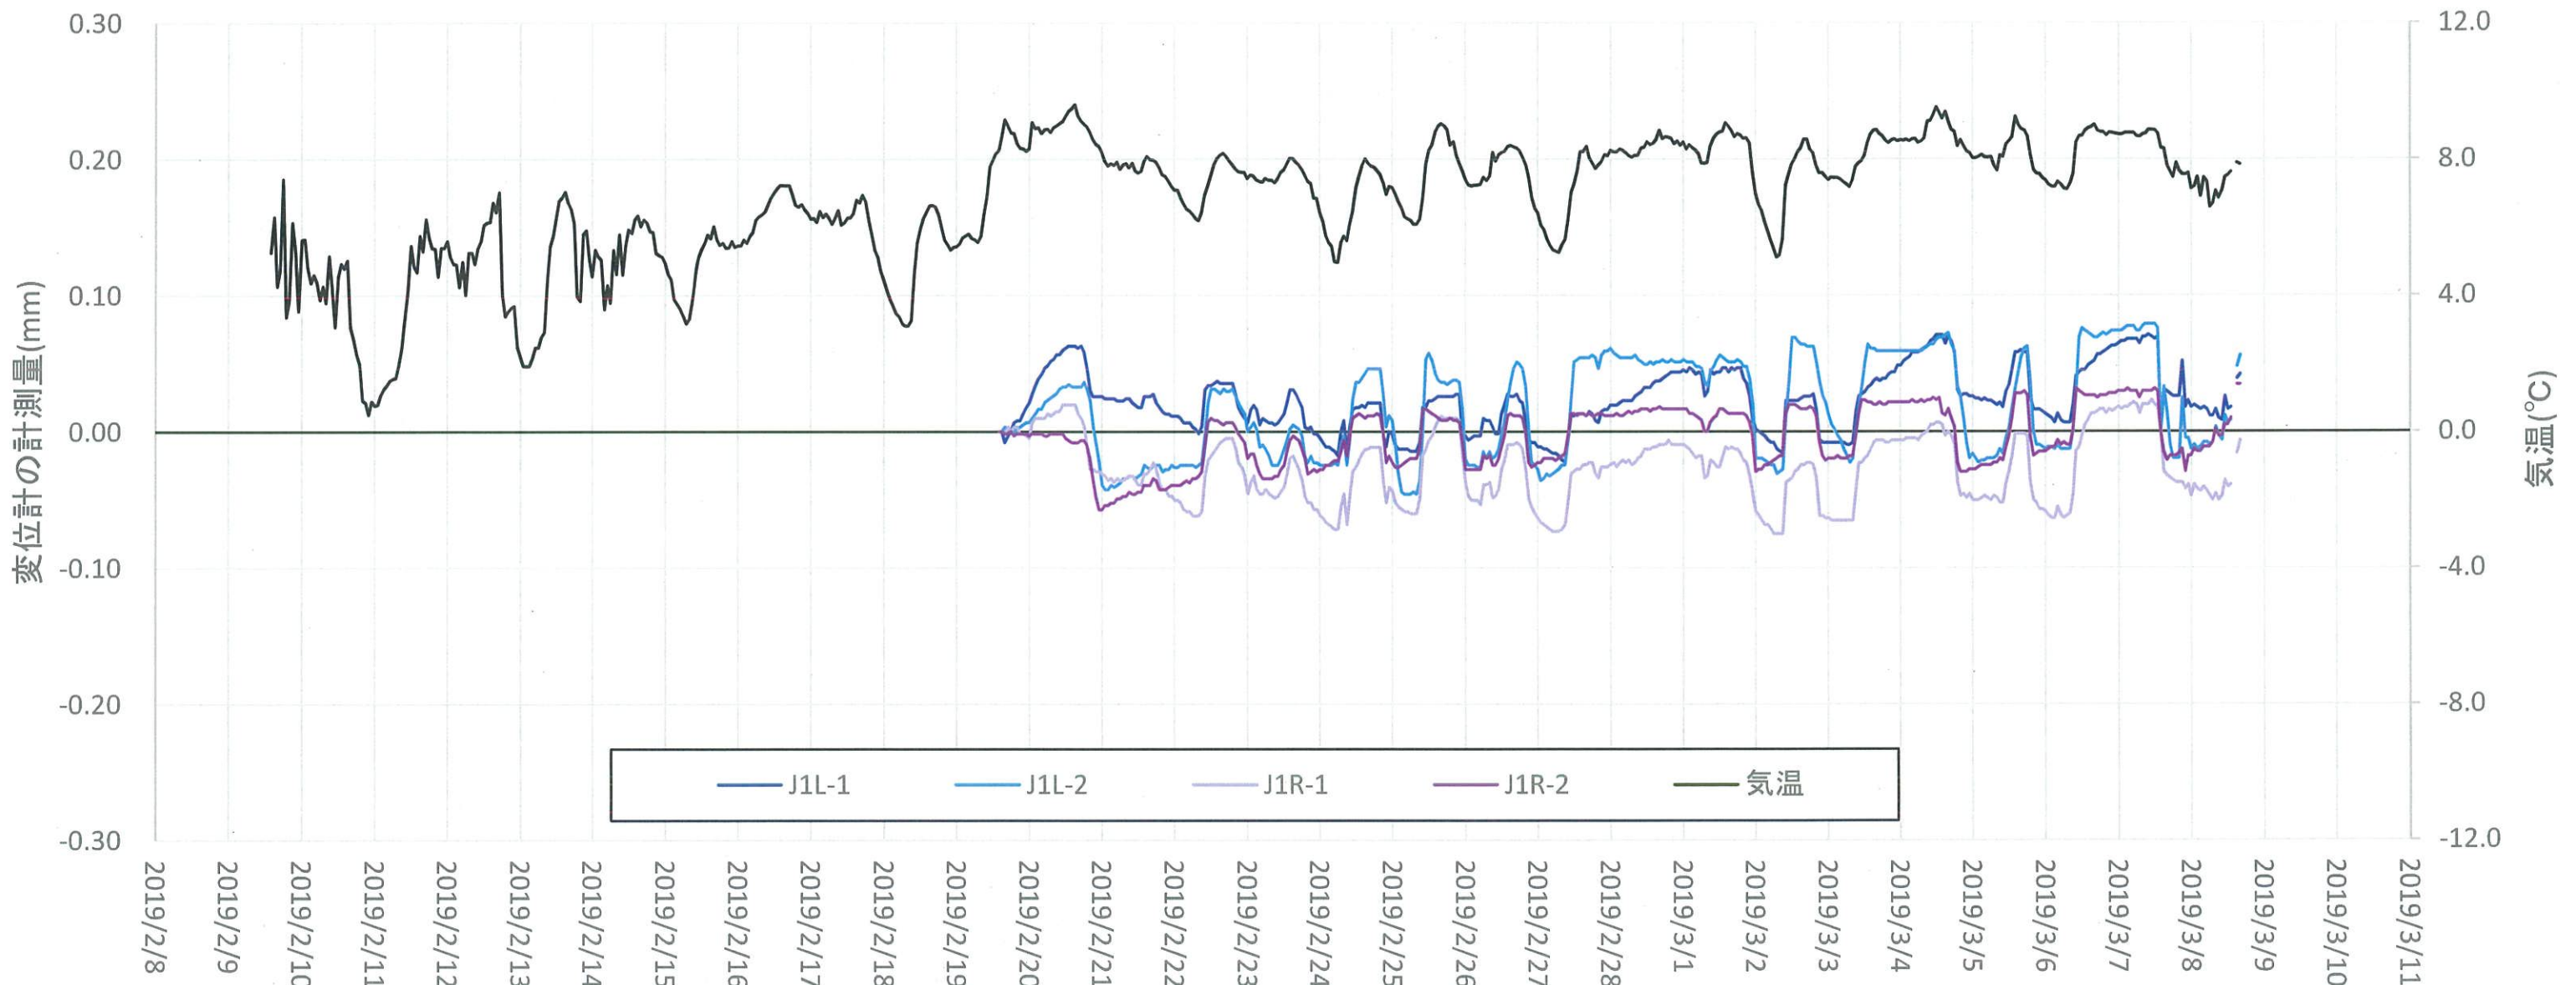
① S046-S047の目地(J1)

構造耐力に問題がある箇所 約20m  
対策が必要な箇所 約60m
