2-2 県の計測結果について（2月頃～7月28日）

2-2 県の計測結果

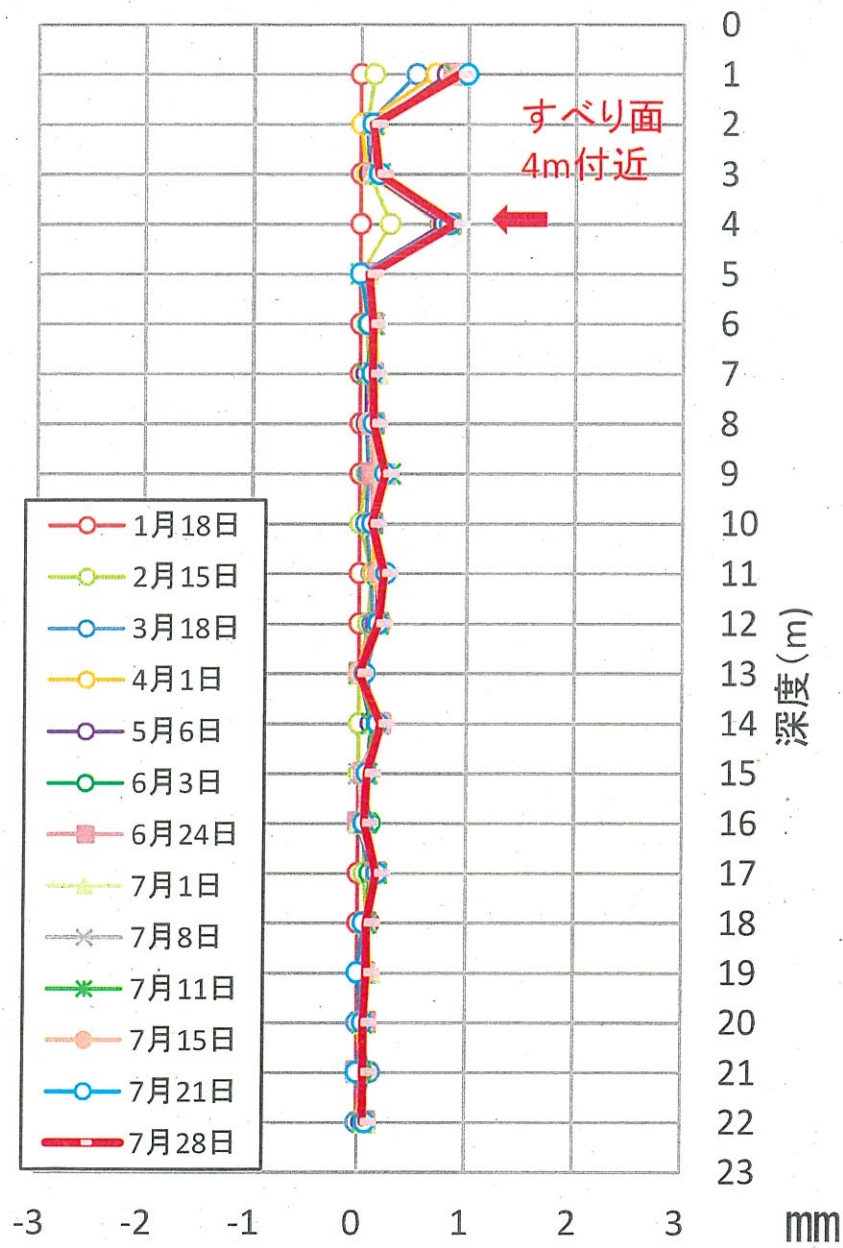
孔内傾斜計1 TH31-1
X Y 方向

- ・ TH31-1 では深度 4m付近で最も変動しており、すべり面位置とほぼ合致している。
- ・ TH31-3 では深度 21m付近でトンネル坑口側に向かった変動が見られるが、すべり面付近では、現時点では変位が見られない。
- ・ パイプ歪み計は、想定したすべり面（深度 4.5m付近）で坑口側に向かって変動しており、坑口側に倒れ込むような動きをしている。

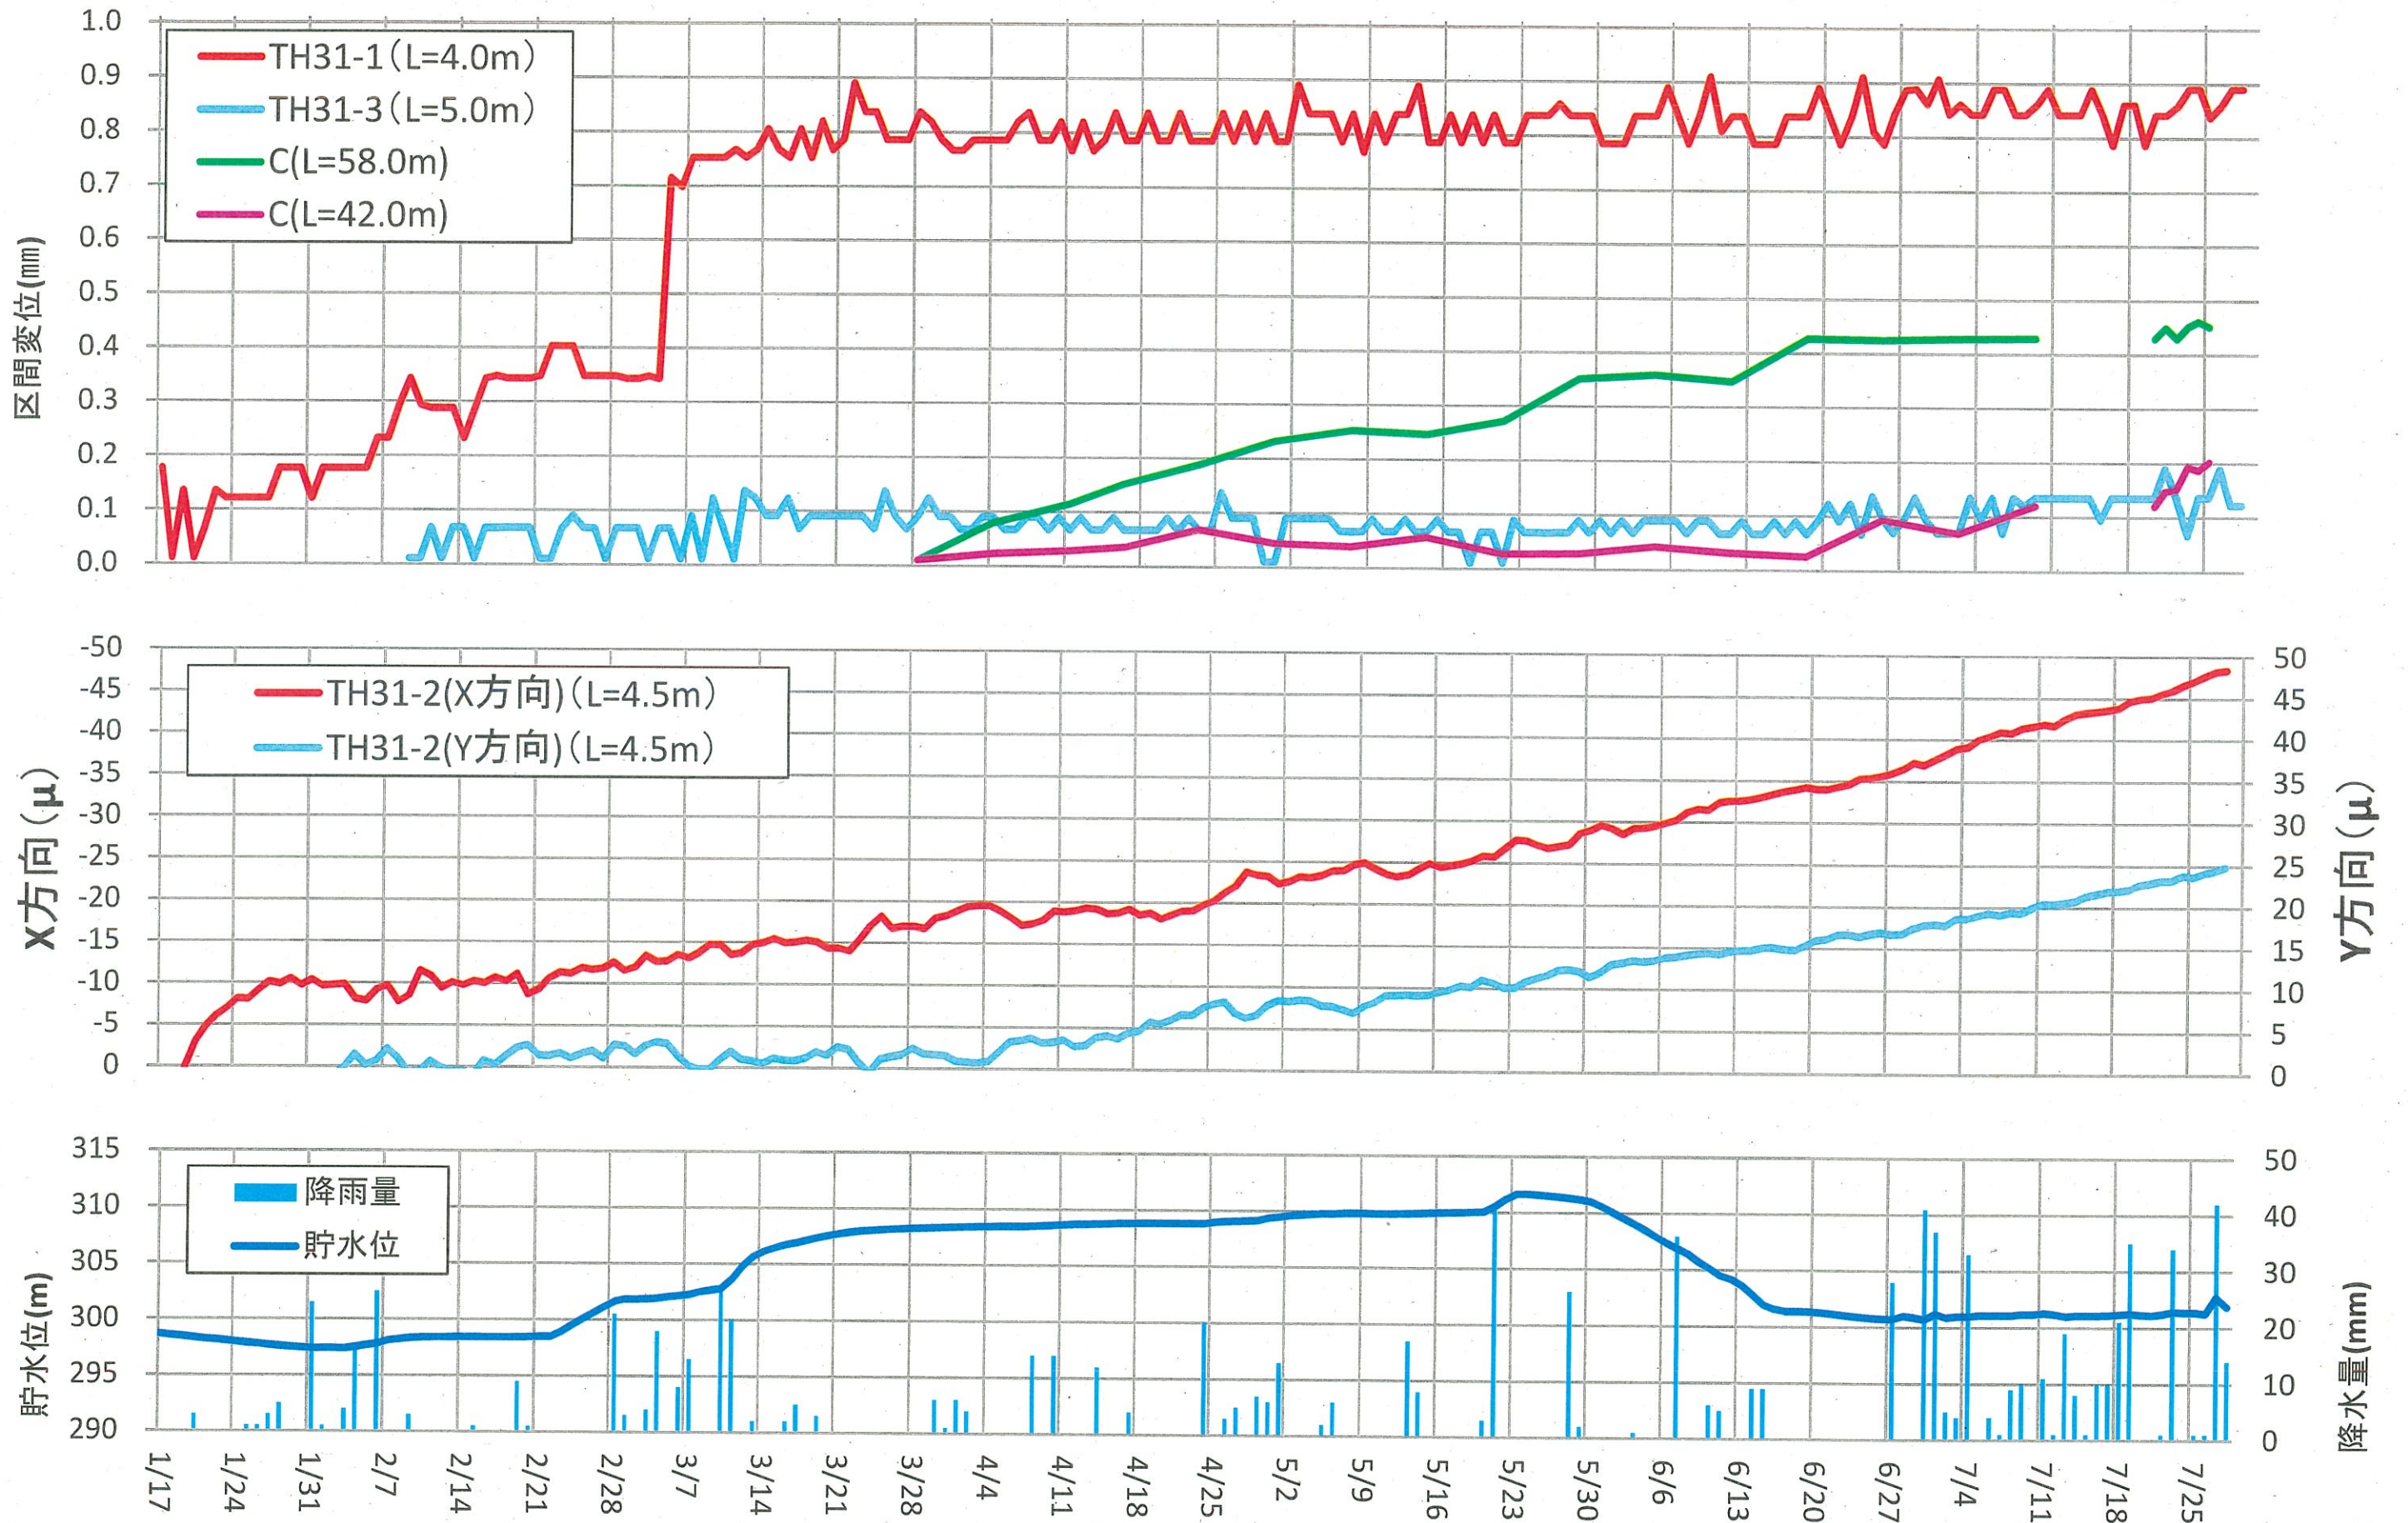
(2) すべり面付近の時系列的変動

- ・ TH31-1～3 のすべり面付近の変位を見ると、TH31-1、2 はゆるやかな累積傾向にあり、国で計測されている C、D の動きを考慮すると、地すべりは緩慢な移動を継続しており、それらを反映していると考えられる。TH31-1 のすべり面付近（4.0m）の変位が最も大きく、計測開始以降、0.900mm（6月9日、23日）である。
- ・ 降雨時に変位の増加が、特に大きくなる傾向は見られず、降雨との関連は明確でない。

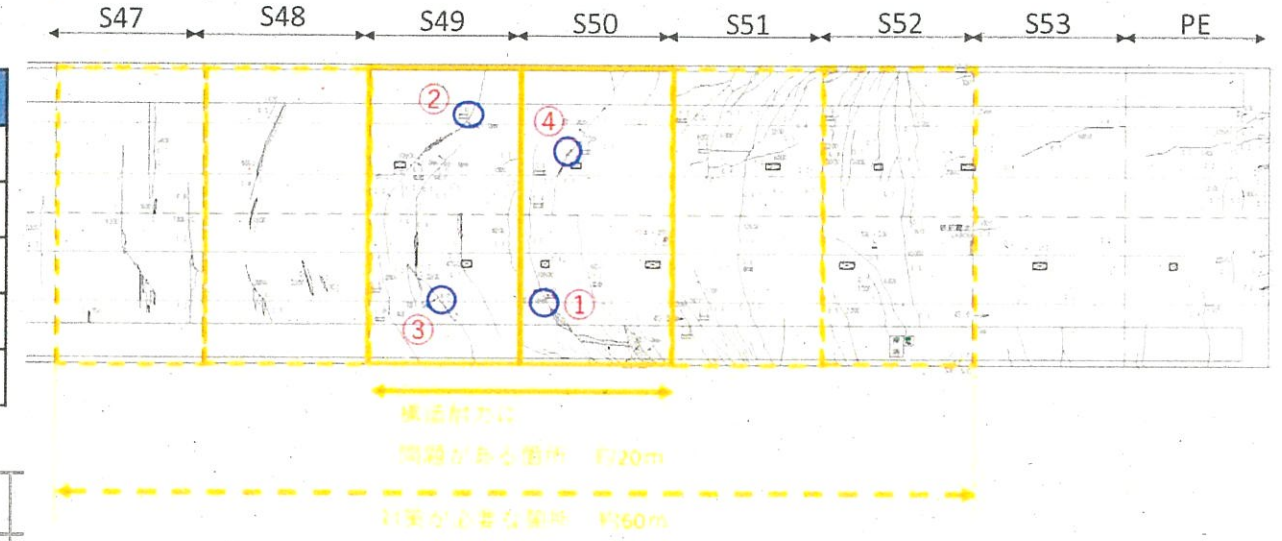
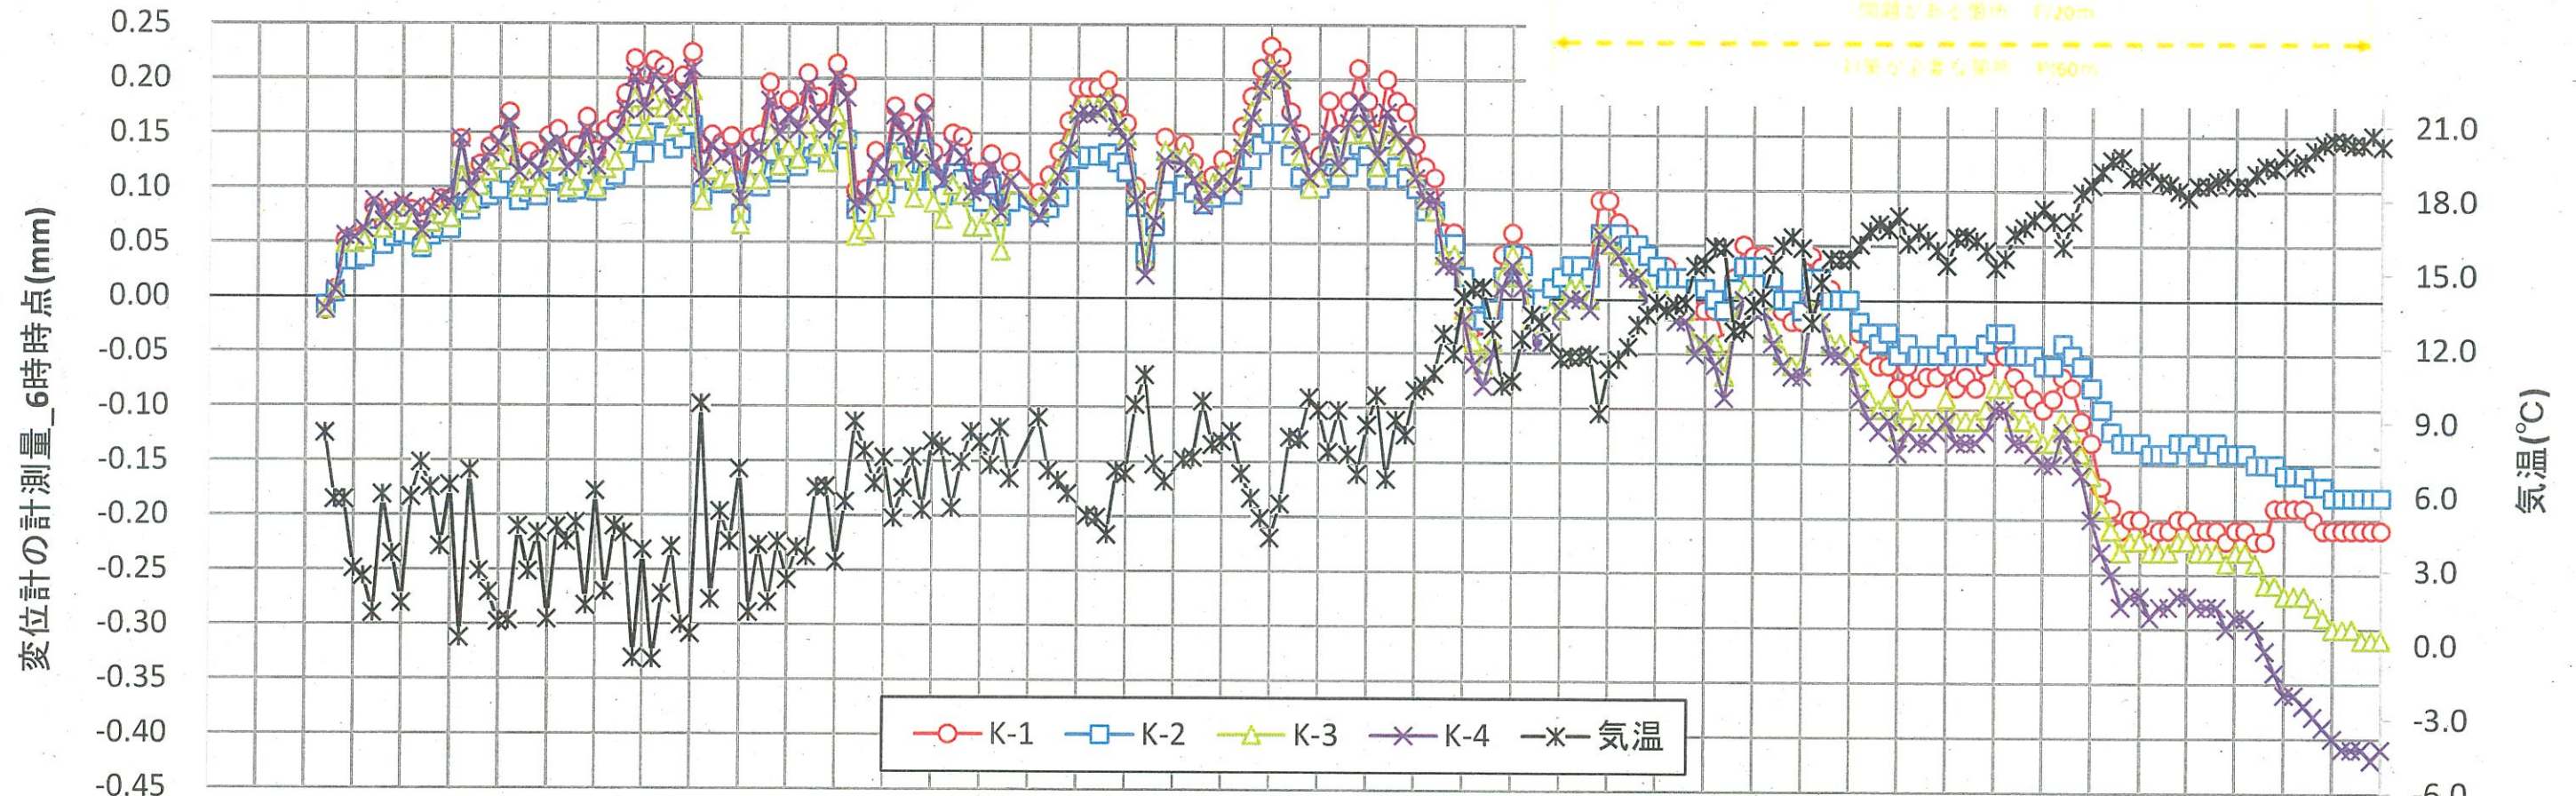
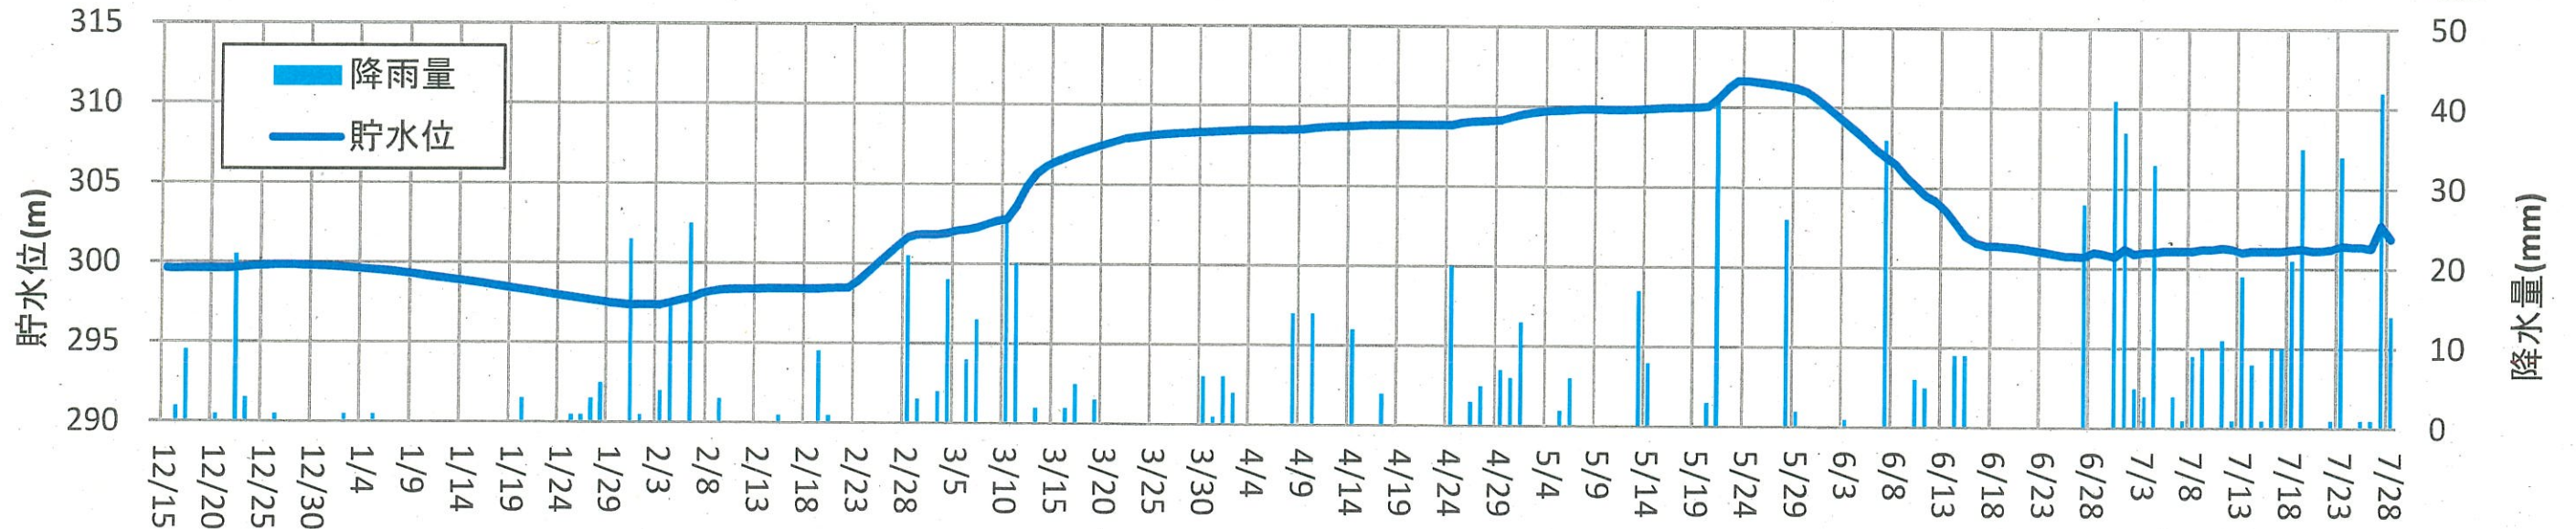
(3) 亀裂変位計の結果

- ・ トンネル内亀裂の変位は4月に最高値を記録後、減少傾向となり、現在は、計測当初よりも小さい値（最も進行性が高く、先行計測したクラック4箇所、 $-0.41 \sim -0.18\text{mm}$ （7月28日））を記録。亀裂変位は気温の変化に反応しているが、降雨量やすべり面の動きとの相関は不明確。
- ・ しかし、平成30年のトンネル定期点検時の亀裂幅は、前回点検（平成25年）より拡大していることから、「すべり①」の緩慢な動きにより、ある時期に亀裂の変位が発生するものと思料（原因のメカニズム解明のため、今後とも計測が必要）

※最も進行性の高く先行計測したクラック4箇所 (S049、S050の計測番号①～④)

計測番号	最大変位量	最終計測値(7/28)
1	0.23	-0.21
2	0.16	-0.18
3	0.21	-0.31
4	0.21	-0.41

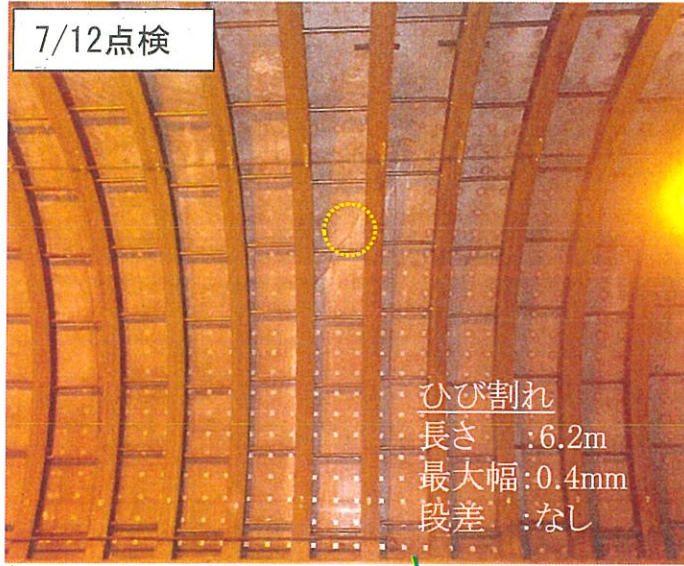
4/17時点から変状無し。

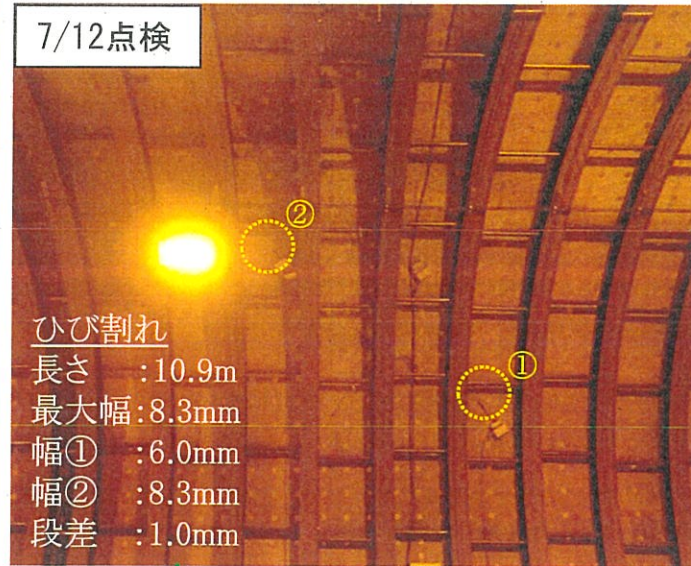
4/17時点から変状無し。

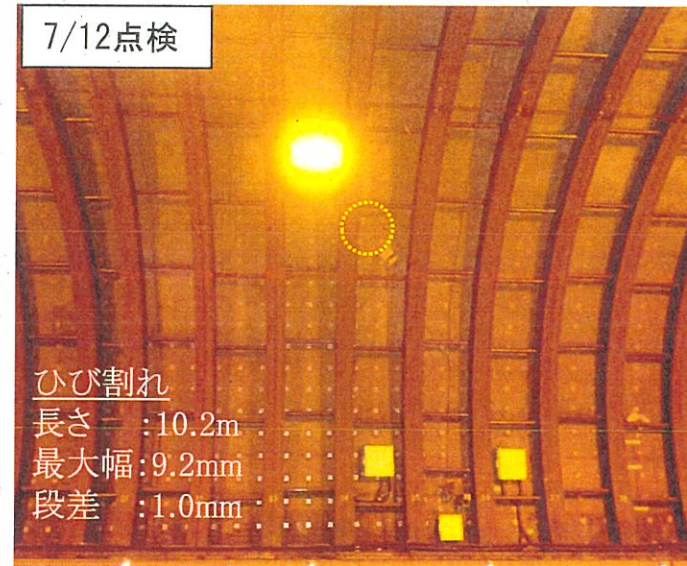
4/17時点から変状無し。

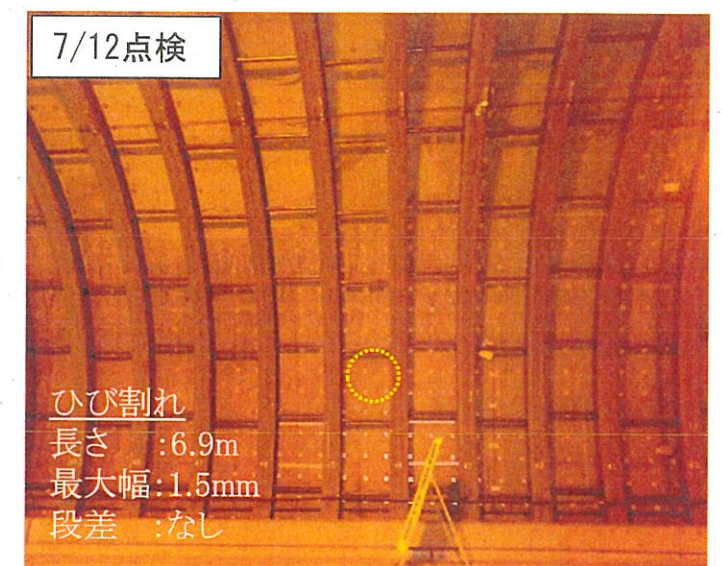
4/17時点から変状無し。

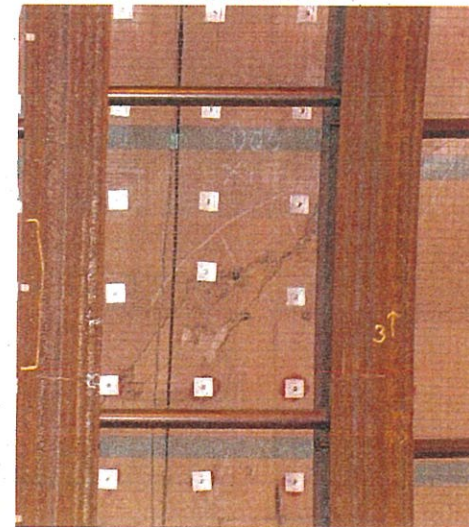
(a) 拡大写真(変状: 圧ぎ)

[圧ぎとは]
断面内で圧縮による軸力と曲げモーメントの影響が顕著に現れ、トンネルの内側が圧縮によりつぶされるような状態で損傷等を生じる状態をいう。
※参照：道路トンネル維持管理便覧

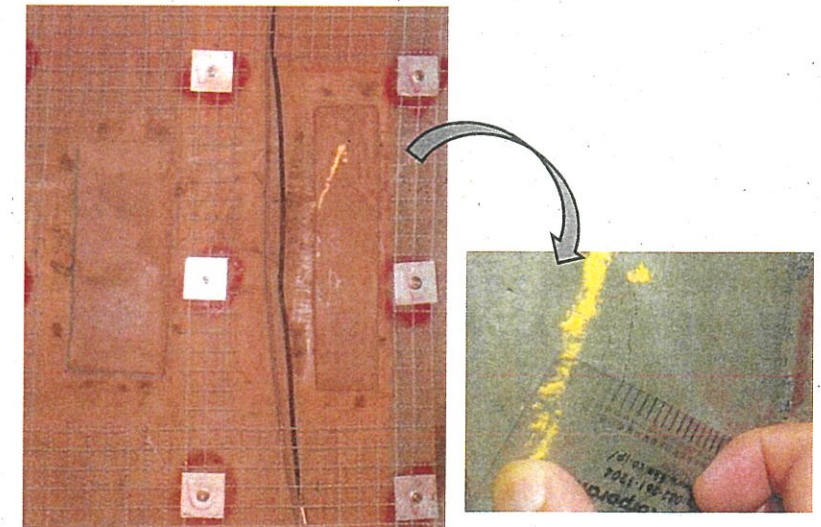
(b) 拡大写真(モルタルパッチ部)
