# 鋼床版におけるゴム製伸縮装置の損傷原因と補修についての一考察

奈良県道路公社 総務企画課 富家 崇雄

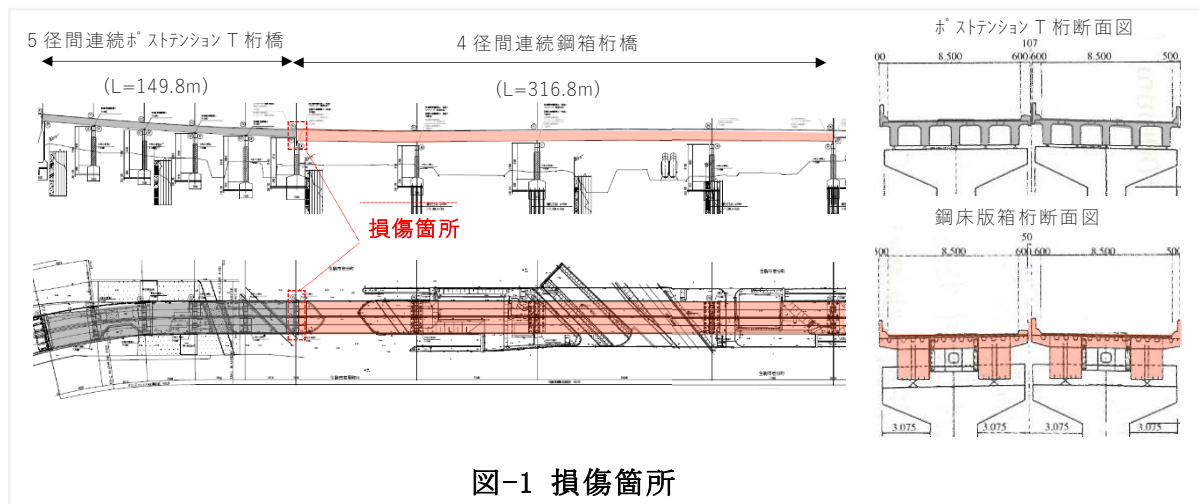
図-1 損傷箇所

当該伸縮装置は、供用開始から 23 年経過した竜田川高架橋のうち、5 径間連続ポストテンション T 桁橋（149.8m）と 4 径間連続鋼箱桁橋（316.8m）の間にあり（図-1）、輪荷重を支持する鋼板の表面が、ゴムで被覆されたゴム製伸縮装置である（図-2）。鋼箱桁橋の可動支承部に設けられていたため、伸縮量は比較的大きな 230mm であった。

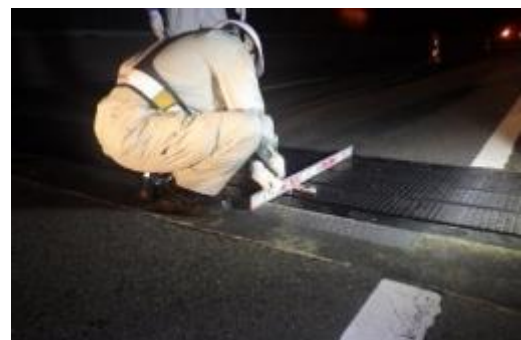
写真-1 伸縮装置表面

①目視調査・・・伸縮装置表面は、目立った劣化は認められず、前後の舗装との段差もなかった。裏面については、摩耗や亀裂等はなく、健全な状態であった（写真-2）。

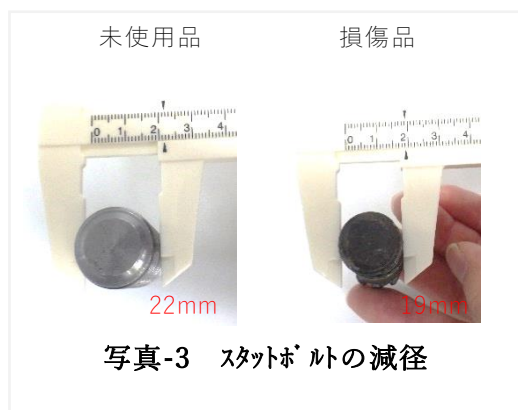
写真-3 スタッドボルトの減径

③内部調査・・・スタッドボルトについては、必要トルクが得られたものの、鋼床版側についてはすべて減径（22mm→19mm）していた（写真-3）。

③スタッドボルトについては、振動による摩耗および雨水の侵入による腐食が原因となり減径

- ①フィルタープレート・・・1日で交通開放可能な工程（表-1）を考慮し、薄いフィルタープレート（ $t=2$ , 860mm、 $w=312$ mm）を削孔（ $\phi 30$ 、10箇所×2列）し、削孔箇所からデッキプレートと溶接した。また、溶接完了後は、止水材を充填し、雨水の侵入対策を行った（写真-4）。
- ②スタッドボルト・・・ボルトのゆるみが起因する伸縮装置の破損を予防するため、鋼箱桁側のスタッドボルトを取り替えた（写真-5）。

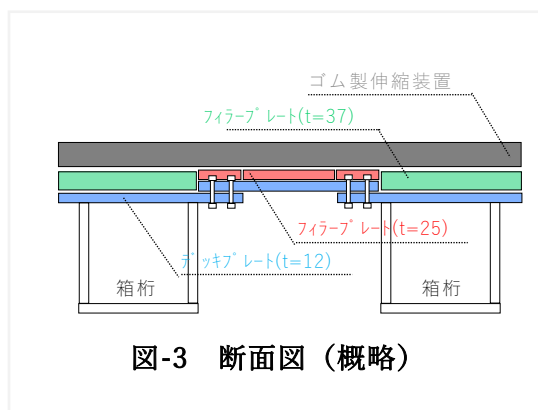
図-3 断面図（概略）

④資料調査・・・建設時の竣工図を確認した結果、異音発生箇所におけるフィラープレート（ $t=25\text{mm}$ ）は、鋼箱桁上部のフィラープレート（ $t=37\text{mm}$ ）と比較して薄いことが判明した（図-3）。（フィラープレートは、ボルトの頭を隠すための厚さ調整用の部材であり、薄肉であっても構造上問題はない。）

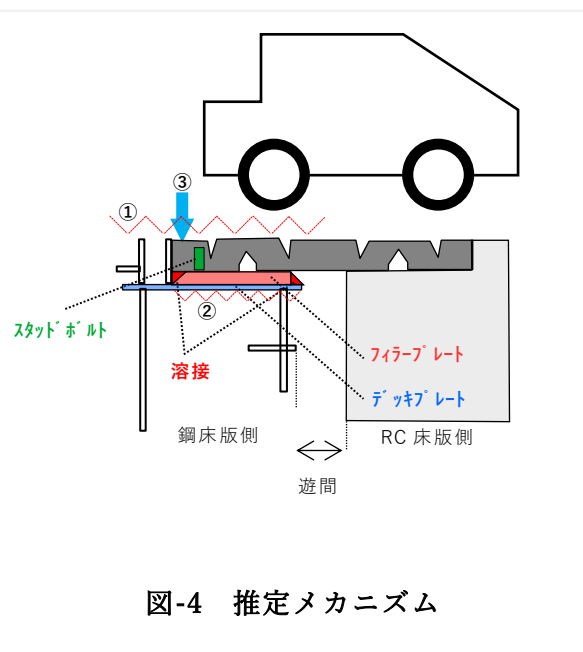
図-4 推定メカニズム

①鋼床版は、他のコンクリート系の床版と比較して剛性が低く、大型車通行時に振動が発生

②鋼床版のデッキプレートとフィラープレートは、周囲が溶接されているものの、特に薄いフィラープレートについては、一体化されていない板中央等でデッキプレートと接触し、異音が発生
