# 熊野川（七色）護岸復旧工事について

五條土木事務所工務第二課 十津川方面係 中澤 亮

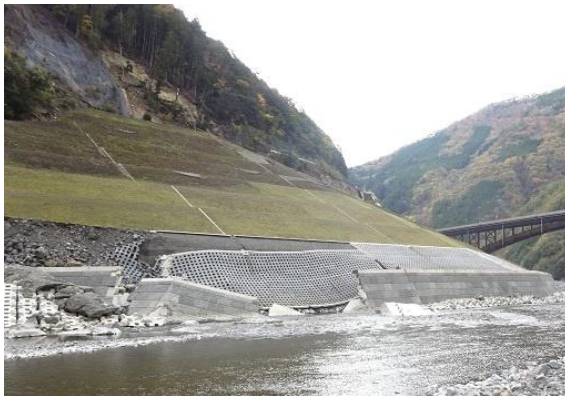
写真ー1 熊野川（吉野郡十津川村宇宮原）

河川内には、水害を防ぐために河岸に構造物で形成された護岸があり、ここで言う河川災害とは、主にこの護岸が被災を受けた状態の事である（写真ー1、2）。

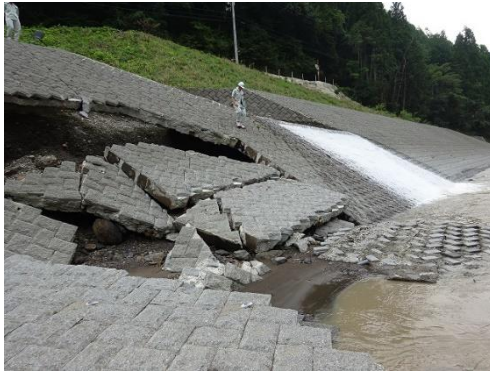
写真-3

などがあり、被災事例で最も顕著なものは、洪水時の河床洗掘を契機として基礎工が浮き上がってしまい、基礎工および法覆工が被災する事例である。

河床洗掘による背面土砂流出、ブロック折損

災害復旧については、国土交通省でルールが定められており、それによると、原則は施設を原形に復旧することである。また、河床洗掘により被災後、護岸工の『基礎工の天端は、最深河床高の評価高より 0.5m～1.5m 程度埋め込むものとする』とされている（その他、幾通りか選択肢はあるが、この方法の事例が多い）。

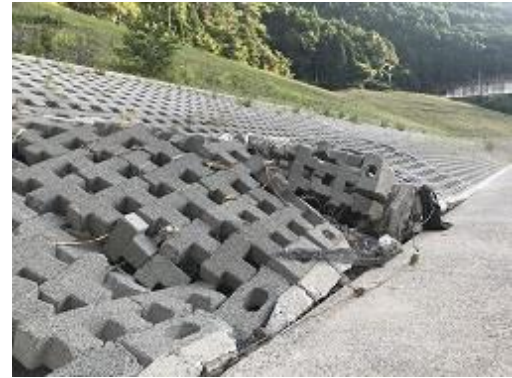
写真-4

流体力によるブロックめくれ

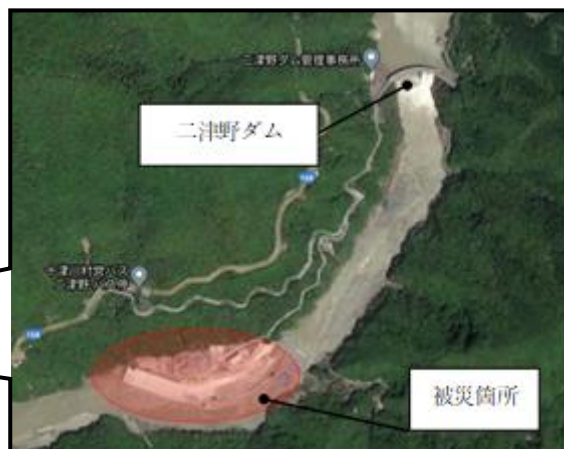
写真-5 航空写真（Google アースより）

この事例の現場は、二津野ダムから約800m下流に位置し、平成23年度の紀伊半島大水害でダムからの異常放流により被災して以来、度々被災を繰り返している。

- ① 平成23年度の紀伊半島大水害にて被災（初回）。
- ② 平成25、27、29年度に再々被災（2～4回目）。
- ③ 平成30年度に再度被災（5回目）。現在は、平成30年度災害の復旧工事中。

二津野ダムの異常放流（最大約9,000t/s）により、以下の3つの事象が発生し被災した。

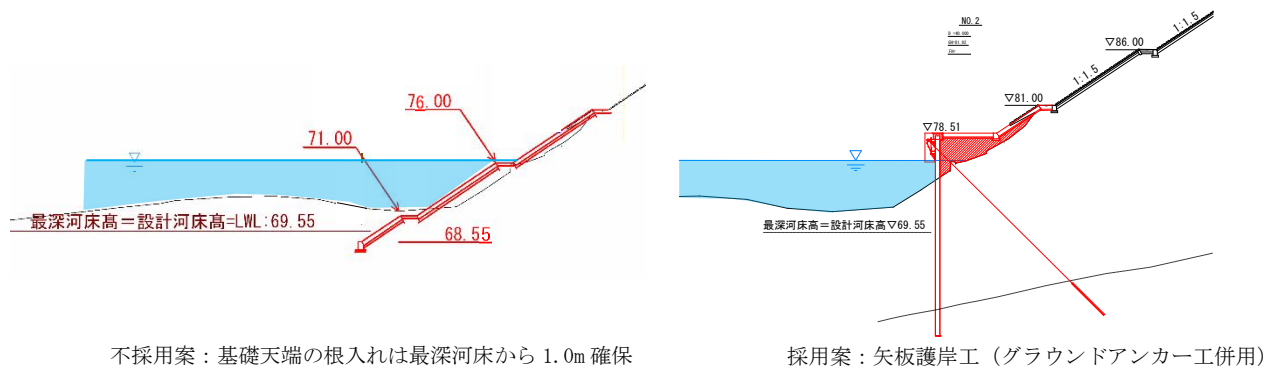
図-2 熊野川（七色）復旧工法の比較

理由： 平水位が高いうえ、水深が深く、根入れ護岸を施工するための仮締切が困難なため、鋼矢板護岸工を採用した（図-2参照）。

平水位が高いのは、上流側にダムがあるため下流側への土砂供給がなく河床が

年々低下し、また、護岸付近から下流側は極端に縦断勾配が緩いためである。

- 1) 基礎コンクリートを打設するために遮水が必要があるが、平水位が高く、コンクリート打設のための仮締切が非常に困難。
- 2) 上記、仮締切を行う場合、二重鋼矢板での施工が必要となり、経済性と施工性両方からみて困難。
- 3) 仮締切をしたところで、上流にダムがあるため上流側からの土砂供給がなく、年々河床が下がるこの場所では、再度被災する確率は高い。

- ② H30災から以下の理由により、矢板護岸工（グラウンドアンカー工併用）、張コンクリートとした。

- 1) 上記、懸念事項を踏まえて矢板護岸工を採用した場合、今後河床の洗掘による被災の心配はないが、上流側からの土砂供給がないため、矢板前面の河床がある水準以上下がれば、矢板に変位が発生するため、河床の高さを保つために下流側へ帯工を設け、河床低下を防ぐことが望ましいと考える。
