災害復旧を目的とした事業の取り組みについて  
～黒滝川砂防事業～

吉野土木事務所 工務第一課 平井 秀昌

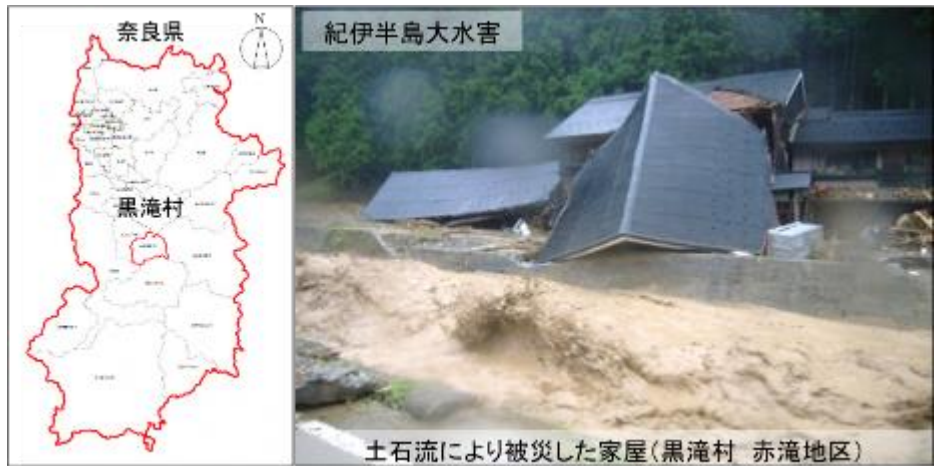
図－1 位置図と被災状況

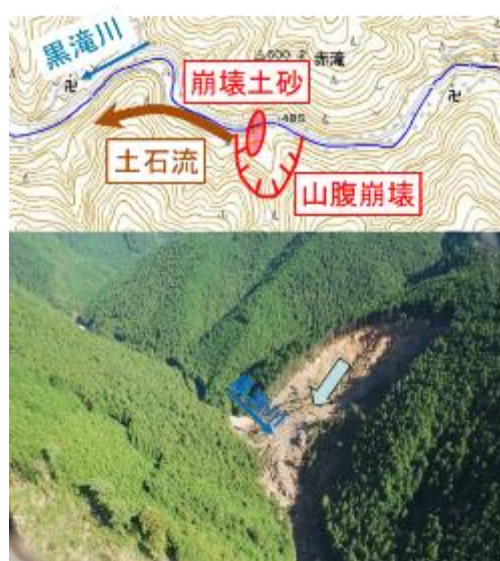
紀伊半島大水害による「赤滝地区」の被災は、黒滝川の上流部の本谷流域の水源部及び中流部で発生した大規模崩壊が主な原因であった。更に被災後も本谷流域での山腹や河道には、多量の土砂や流木が残存・堆積していたため、以後の豪雨出水による土石流の再発リスクが高いと考えられた。

図－3 被災のメカニズム

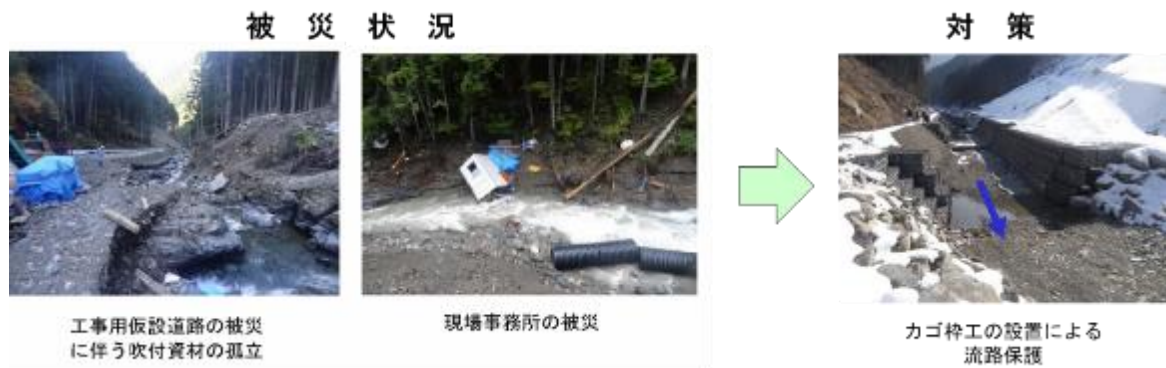
堰堤工事中にも度重なる豪雨災害に見舞われ、特に3度の台風被害による工事用道路の流出や、堰堤施工時の床掘箇所への埋没が発生した。これは、流域内に堆積した大量の土砂や流木が不安定化したことにより、異常出水が発生した事が原因であった。よって、工事用道路の復旧に加え、更に流路の安定を図るため、かご枠護岸工等を設置し再度被災のリスク軽減に努めた。

写真-1 平成 29 年台風 21 号による被災状況とカゴ枠工による流路保護

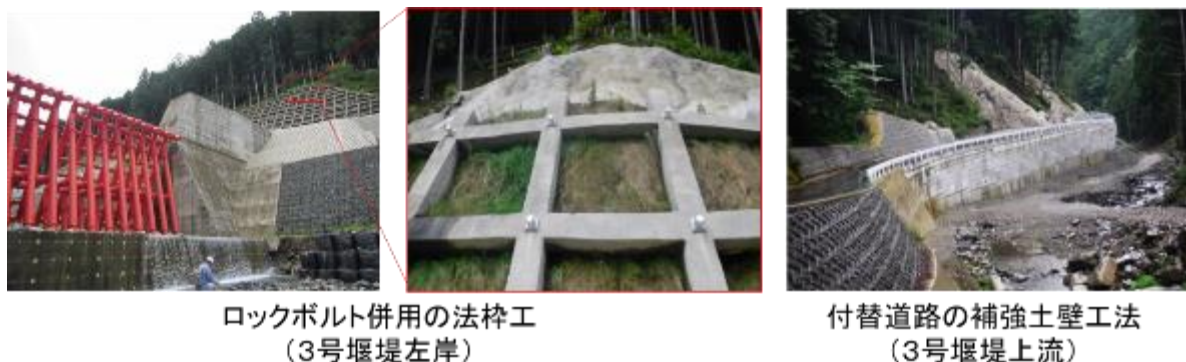
本流域は部分的に岩盤が露出する急峻な地形であり、特に左岸については、流れ盤構造であること、部分的に地すべりの特徴も示す地形変状であることが判明したため、付替道路工事を進めるにあたり、左岸側の地質特性を踏まえた工法を再検討する必要が生じた。

写真-2 3号堰堤左岸付近の工法

切土法面を少なくするためには、付替道路の法線計画を溪流側に寄せる必要があったが、堰堤の土砂捕捉効果量確保のために、堆砂断面を確保する必要があった。そのため、道路擁壁には直壁となる補強土壁工法、更に切土法面にロックボルトを併用した法枠工やグラウンドアンカー工を採用した。

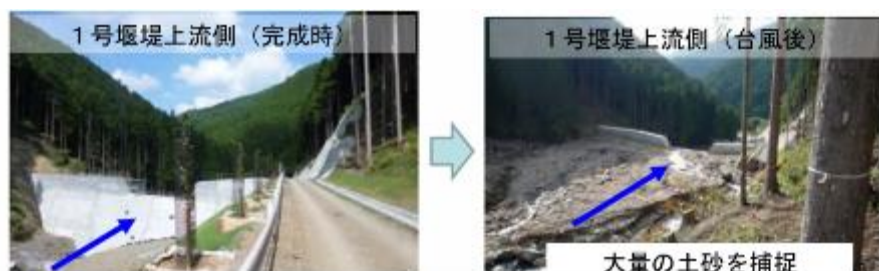
紀伊半島大水害以降、平成25年台風18号により、本流域で再度土石流が発生したが、すでに完成している最下流の1号堰堤が大量の土砂を補足したことにより、下流域への土石流被害を防止することができた。現在も事業推進中であるが、人命・財産を守るという観点では、整備効果があったと考えられる。

写真-3 1号堰堤の整備効果
