# 1-2 観測結果について

## (2) トンネル内亀裂

### ① トンネルの変状計測結果 (定期点検 : H25. 9. 30 ⇒ H30. 11. 9)

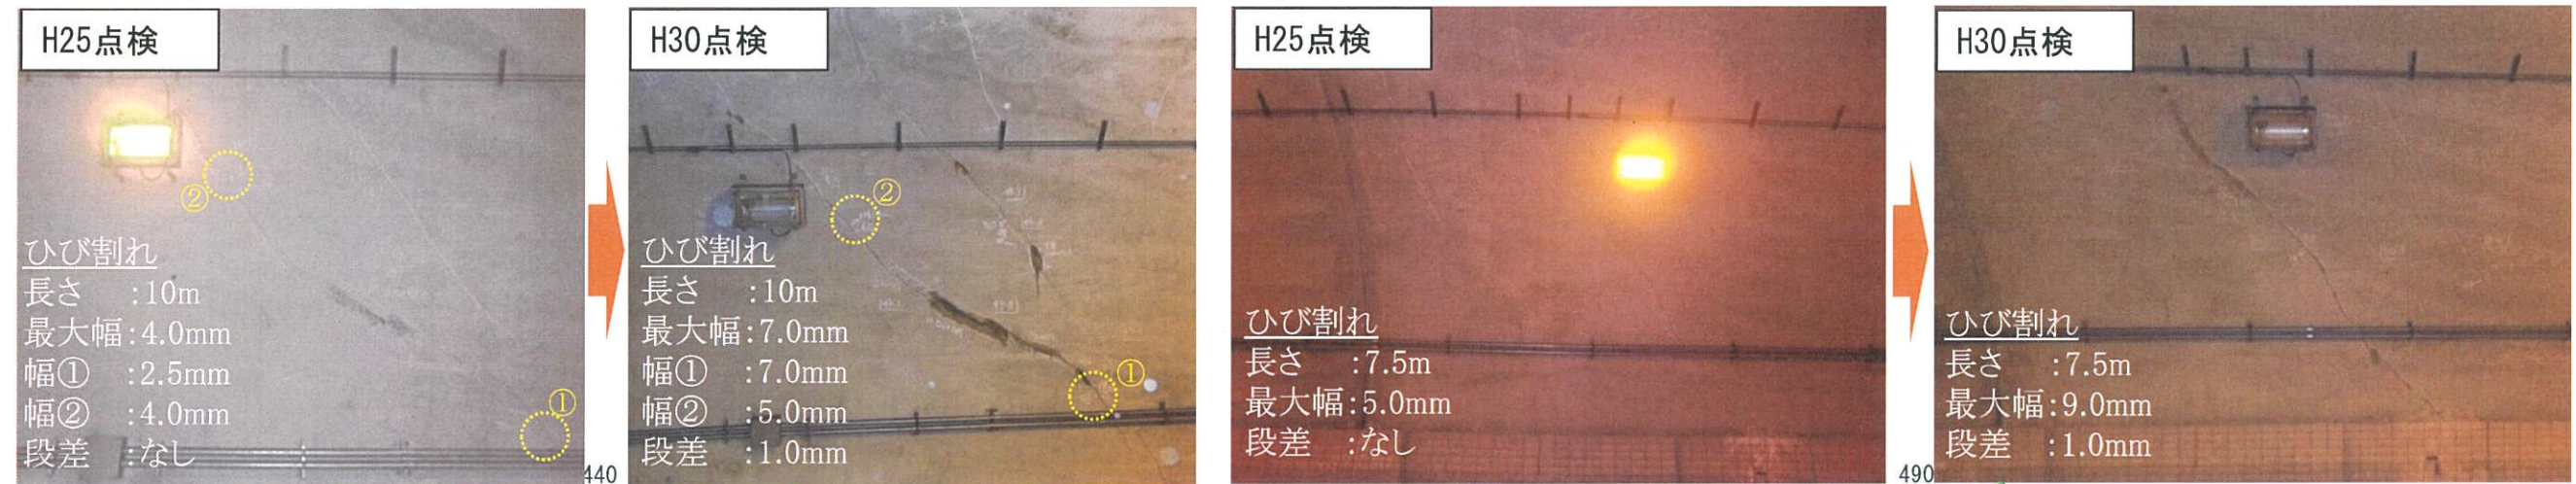
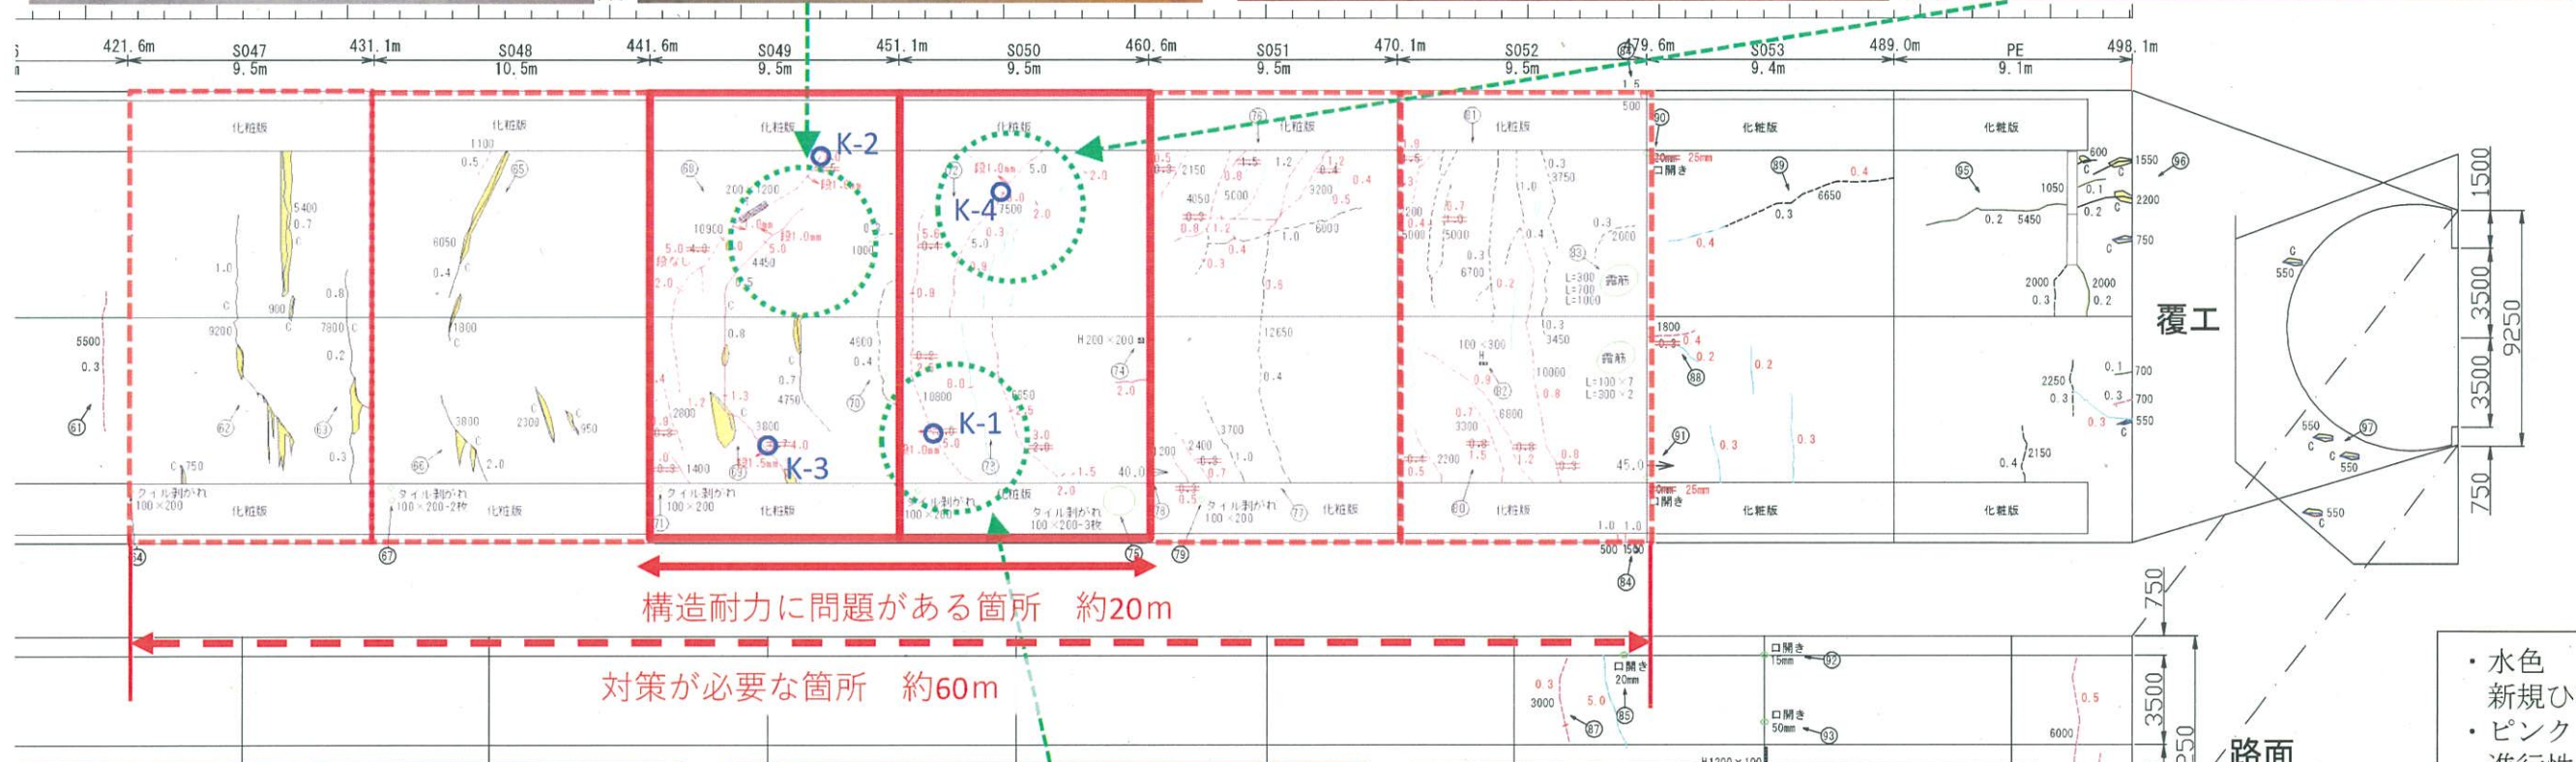
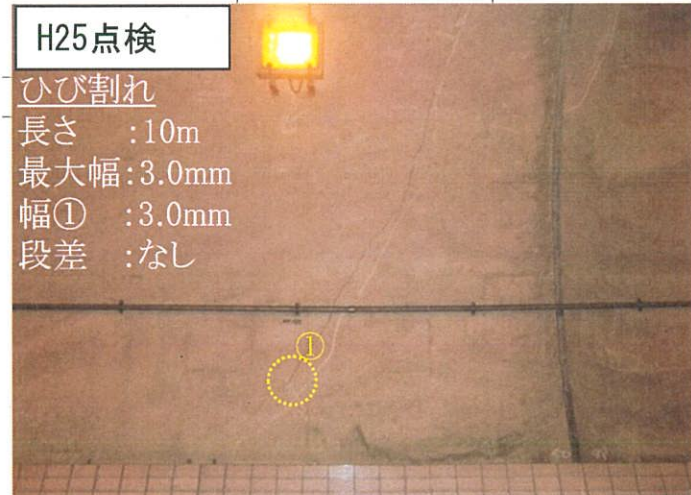
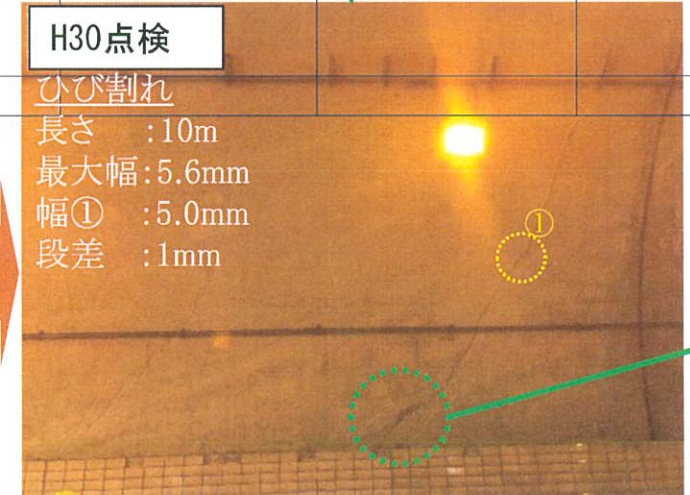
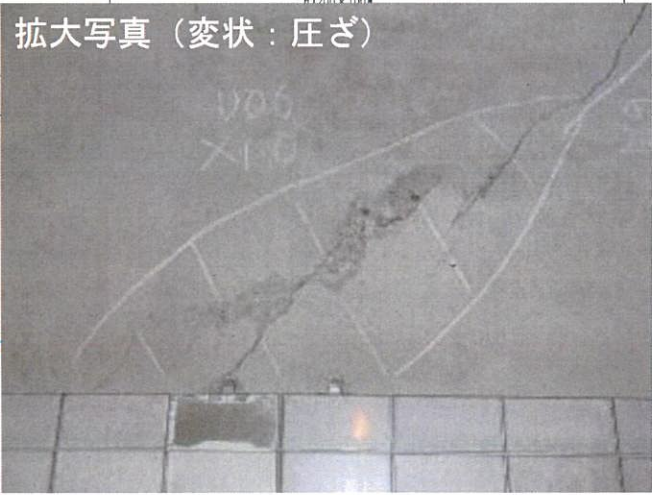
- ・ H25からH30の5年間で、亀裂が2.6mm~4.0mm拡大。
- ・ 亀裂変位計を22箇所設置 (うち、4箇所 (K-1~K-4) を監視基準の対象として設定)。

- ・ 水色  
新規ひび割れ
- ・ ピンク  
進行性あり
- ・ 黒  
進行性なし

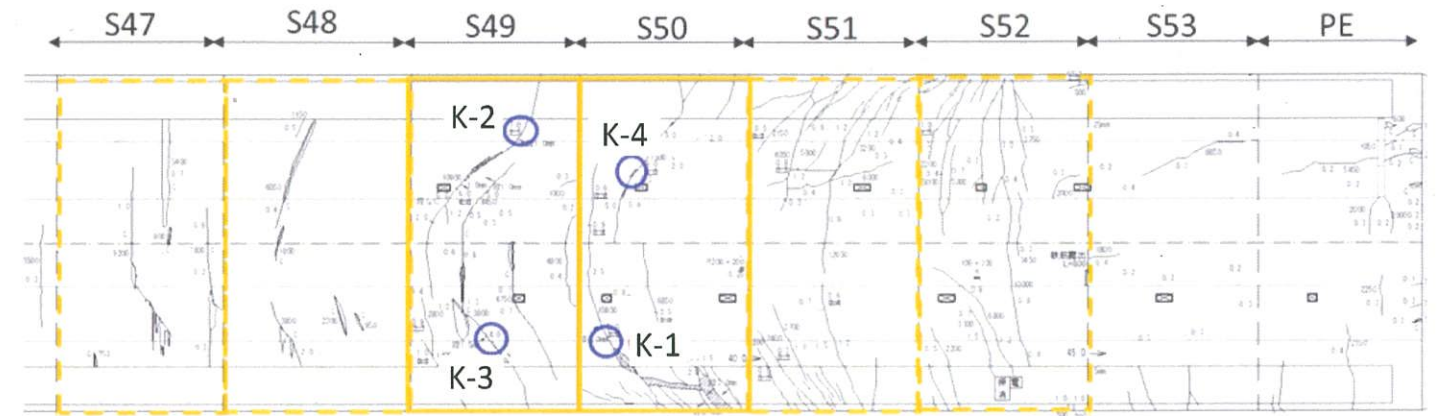
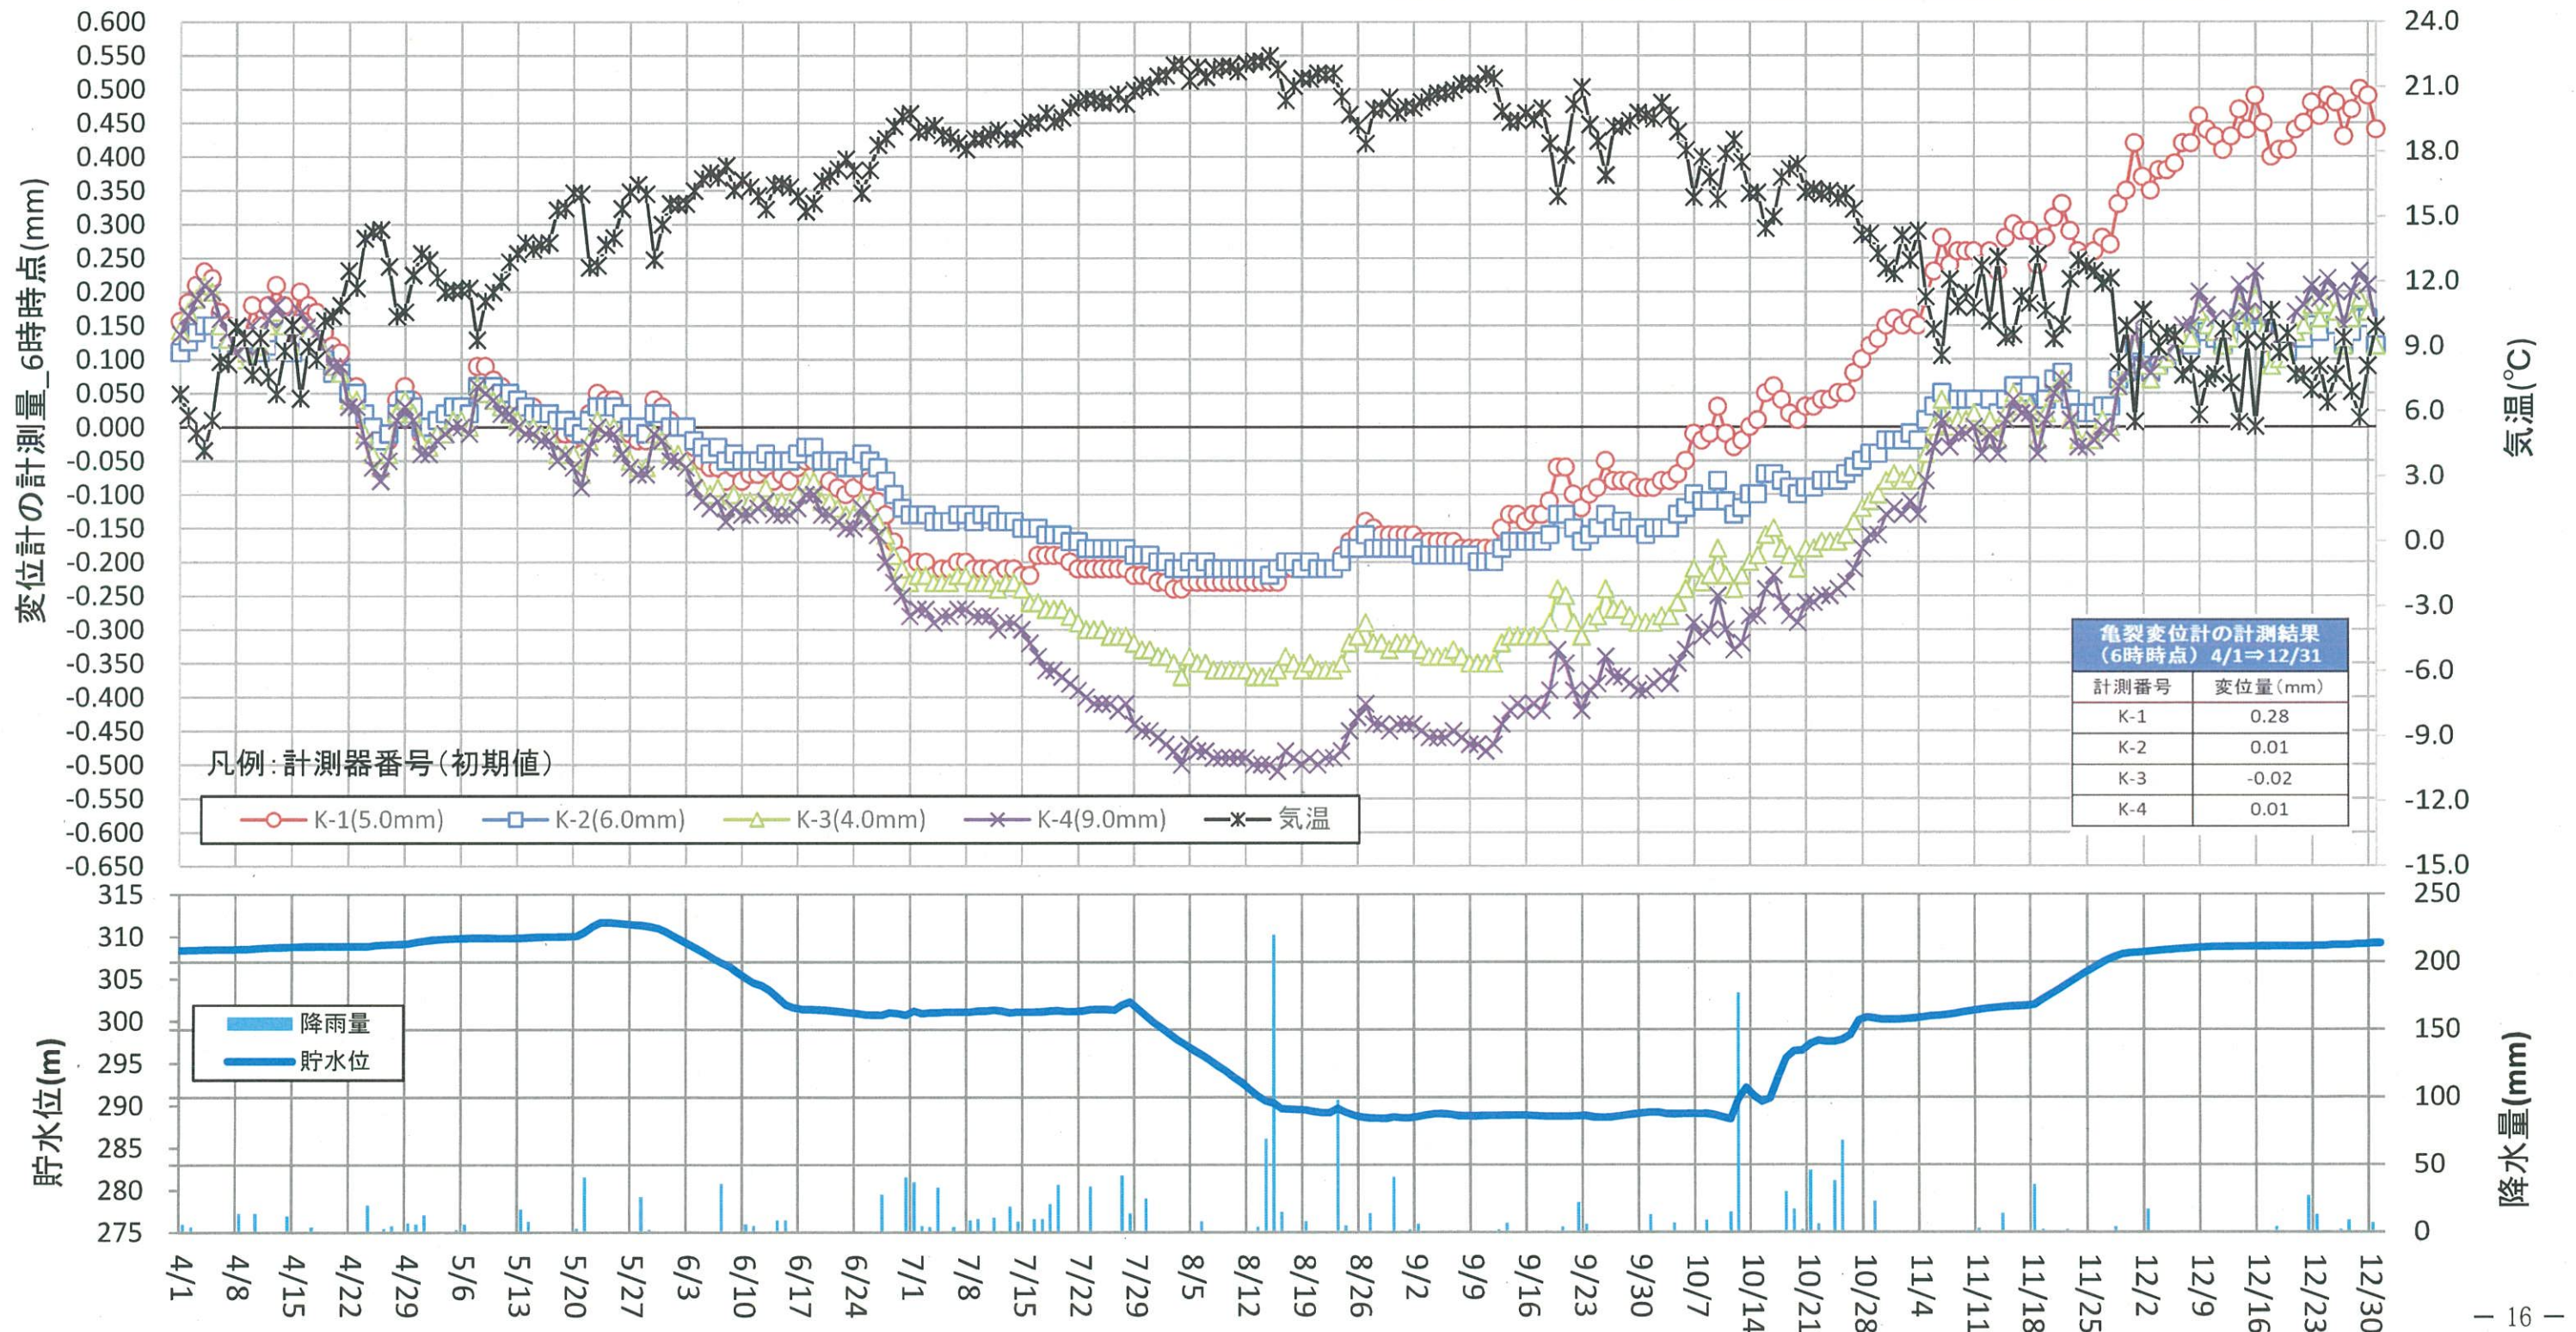
- ・ 亀裂変位は、4月頃から気温の上昇とともに縮小し、8月頃からは気温の低下とともに拡大する傾向。今年度当初から、最大0.28mm拡大 (K-1)。
- ・ 亀裂変位、降雨量、貯水位との関連は不明確。

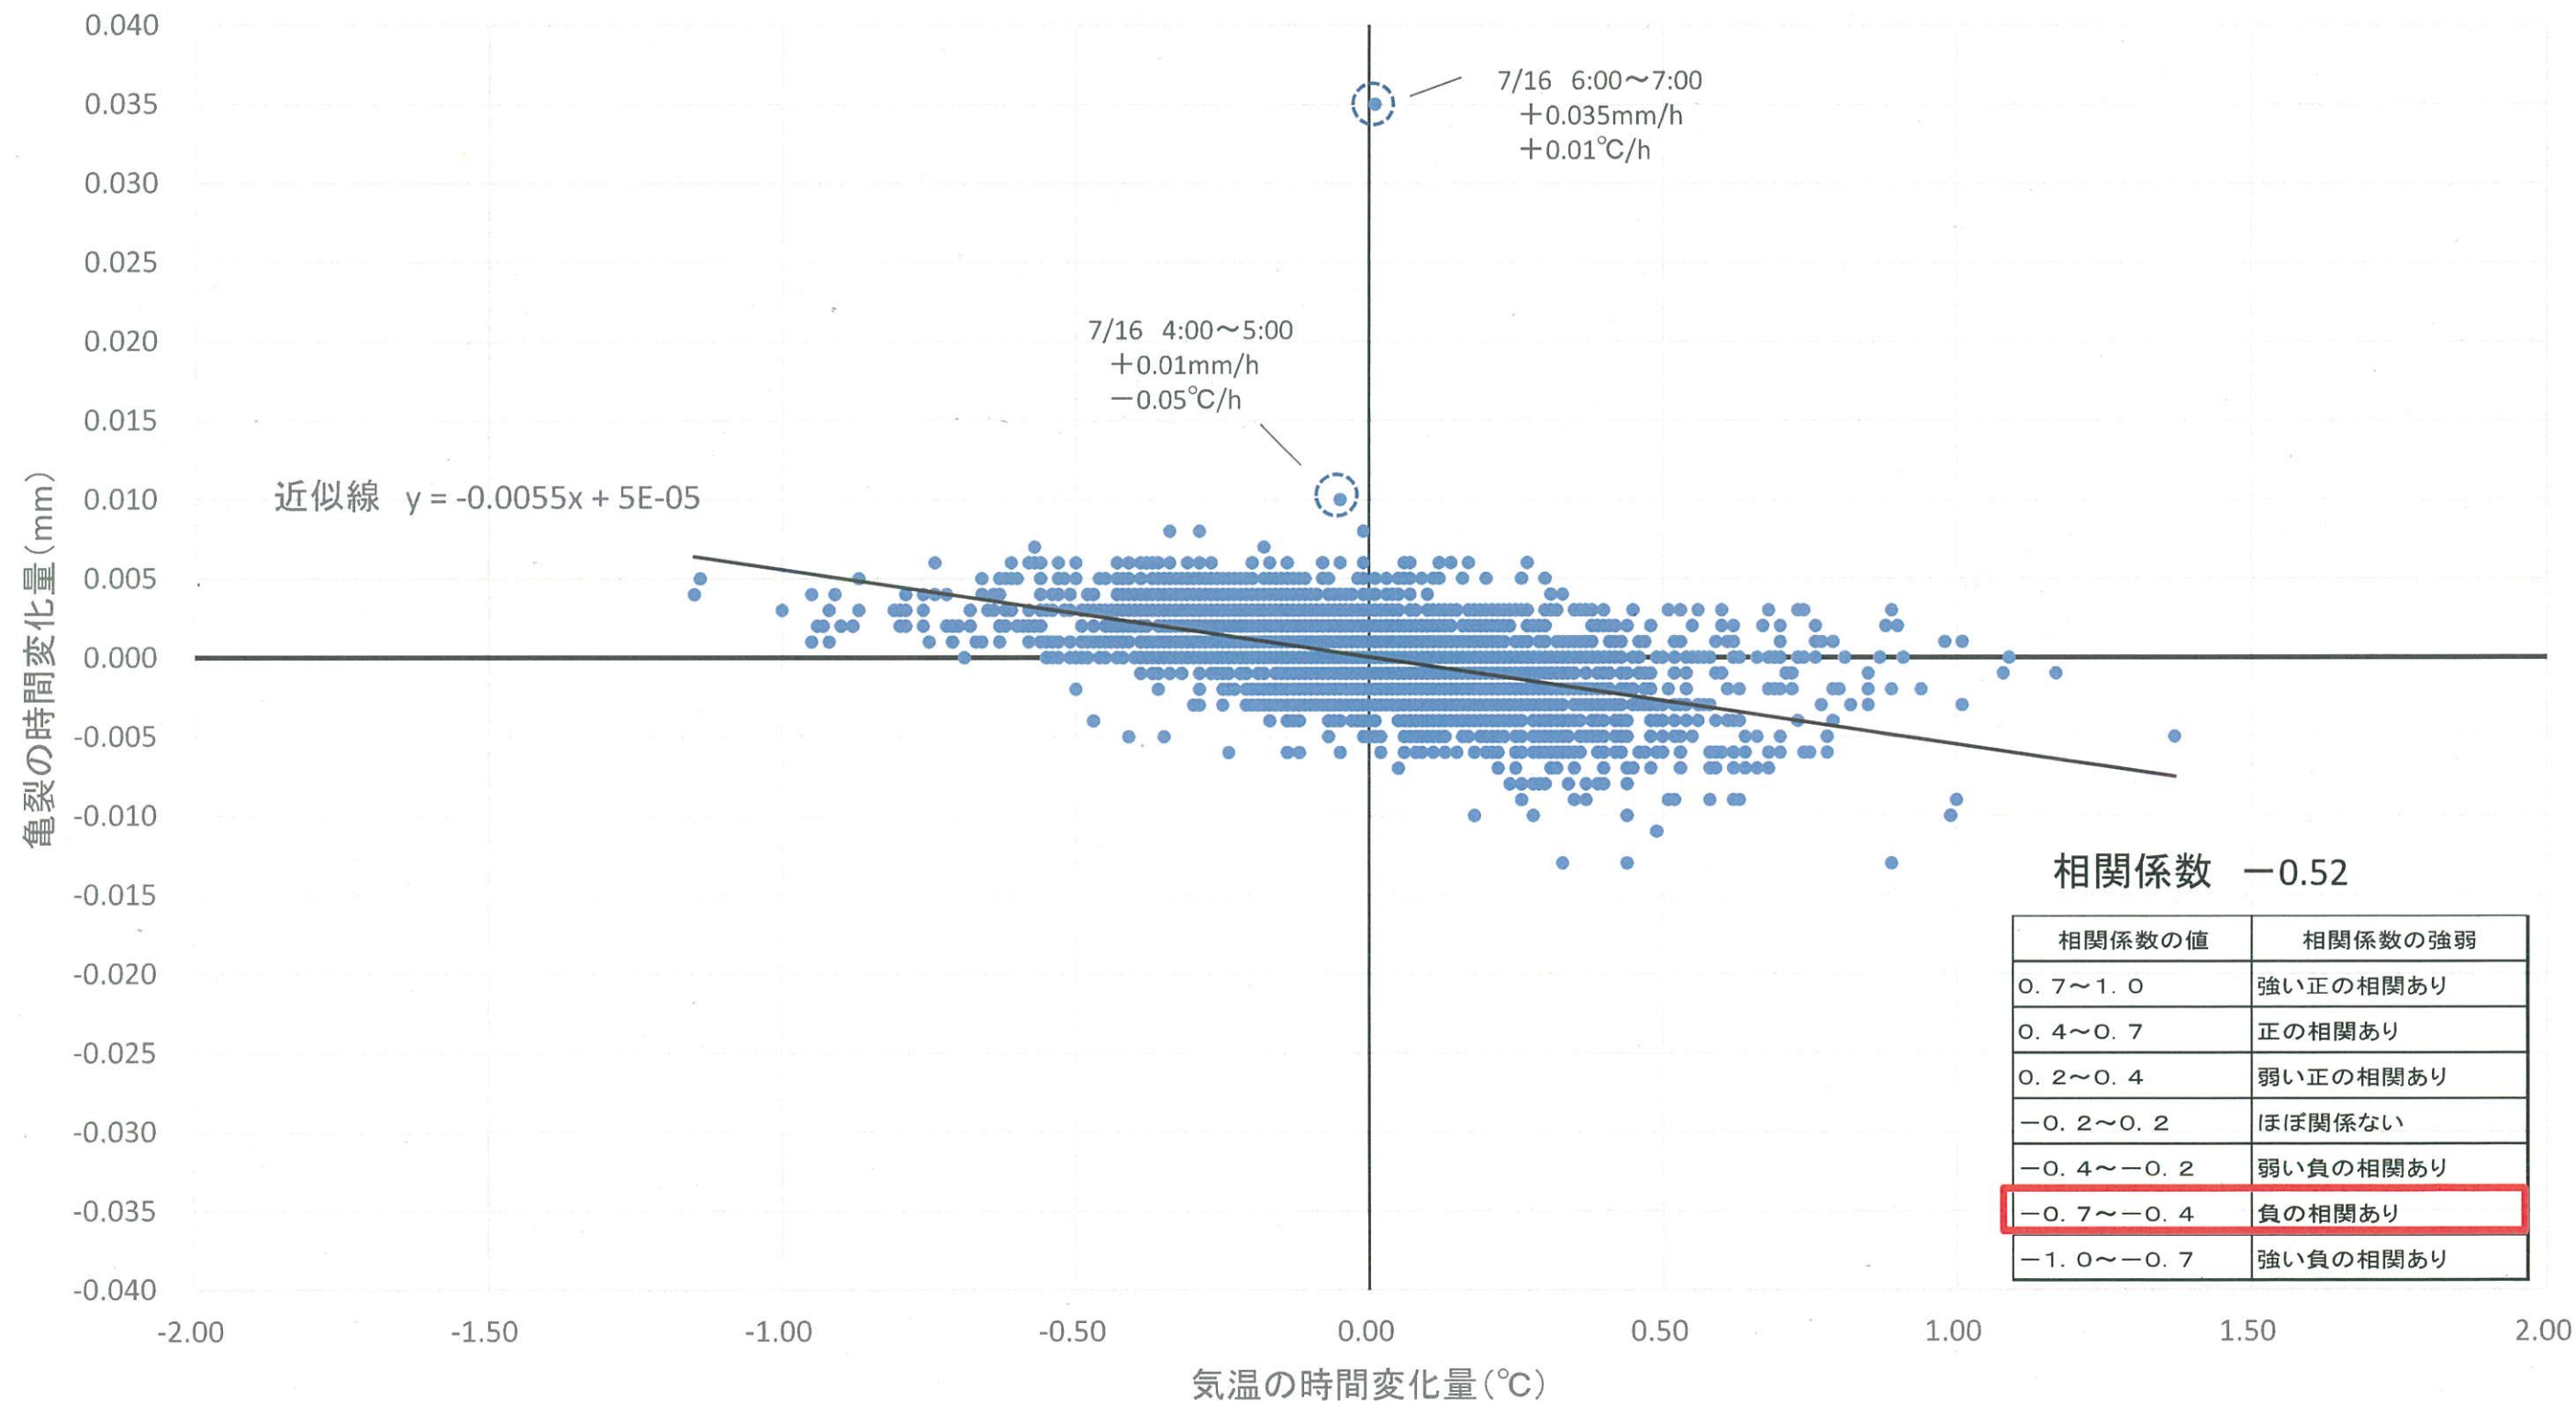
気温変化と亀裂変化(K-1)

- ・ 亀裂及び気温の時間変化量には、負の相関が確認 (相関係数-0.52)。
- ・ 亀裂の変化に、気温以外の要因が影響を及ぼしていると考えられるデータ (例えば7月) も計測。  
(その際には近傍のK-8でも同様の挙動を計測。なお、地盤変位は欠測期間のため未計測、トンネル支保工の応力度は約2 N/mm<sup>2</sup> (許容応力度140 N/mm<sup>2</sup>に対して約1%) )

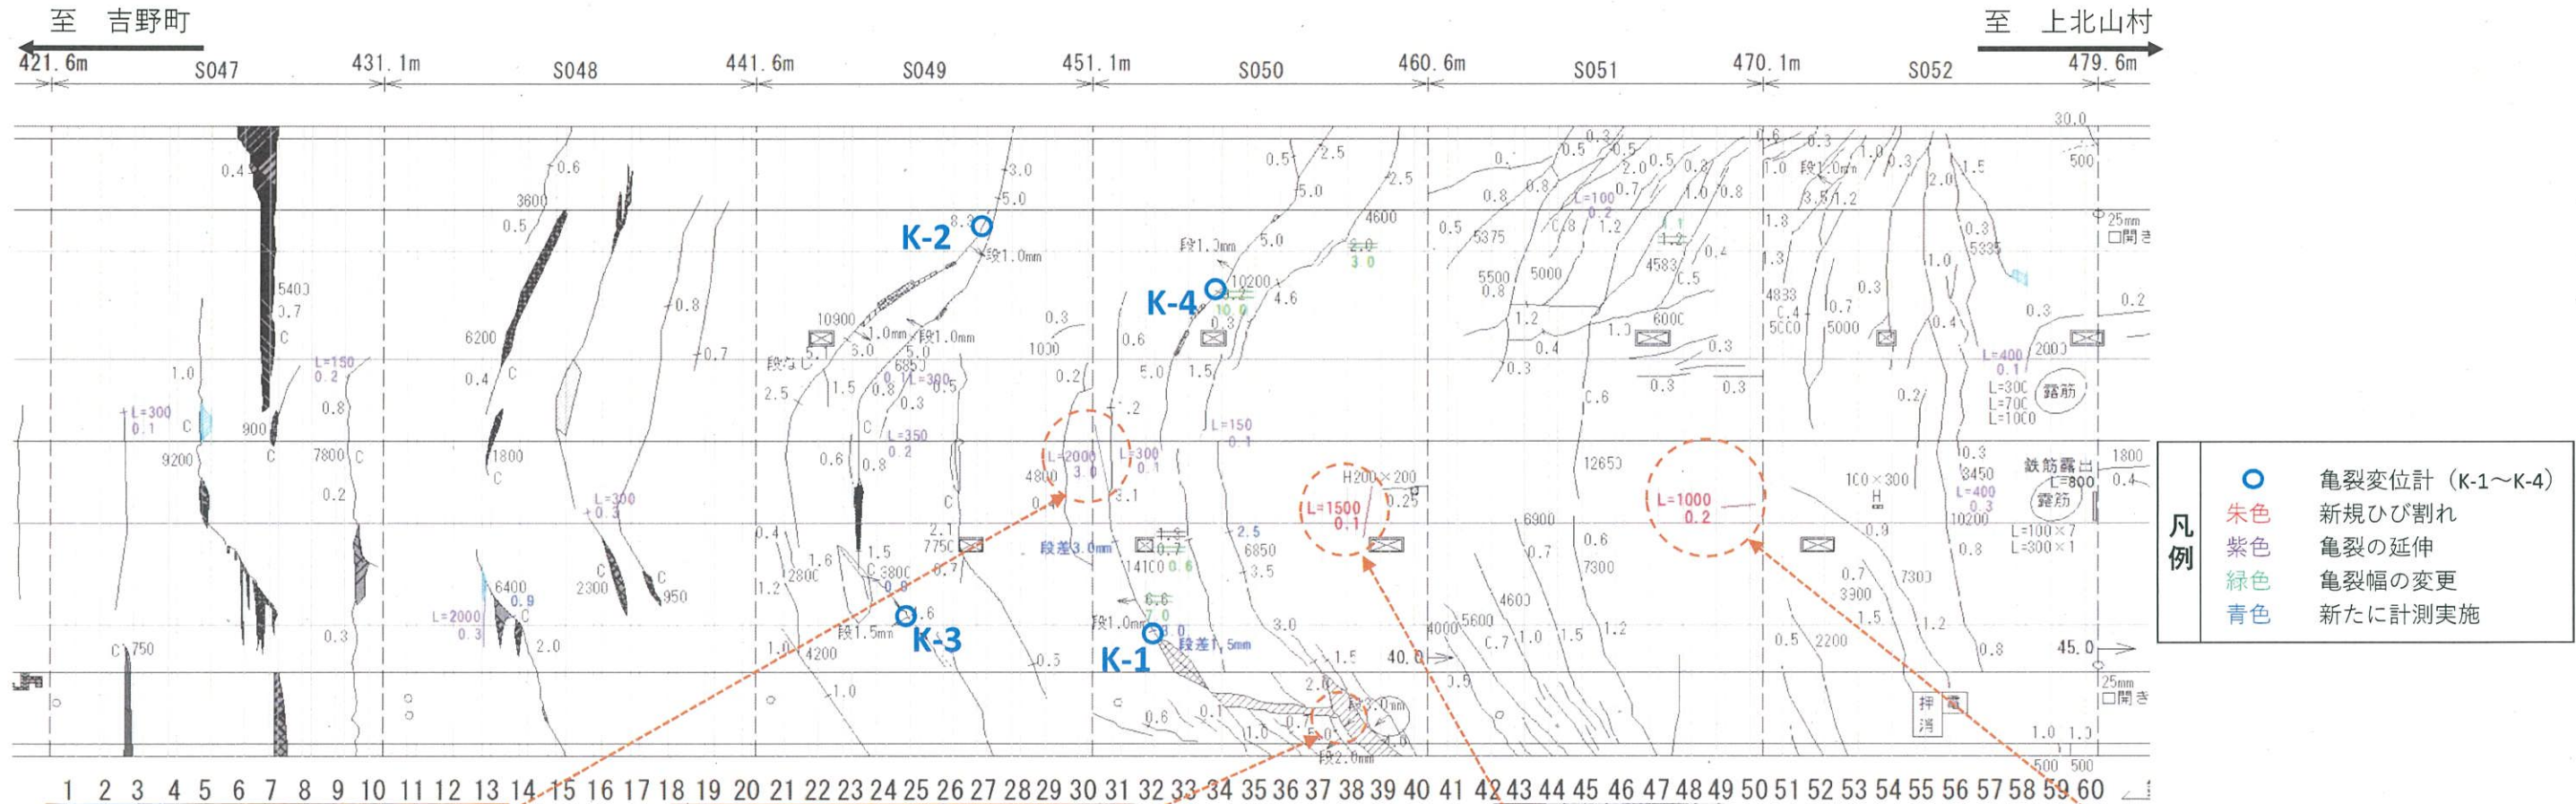
- ・亀裂変位計 (K-1) が11月上旬に過去最大値を超え、R1. 11. 9に近接目視点検を実施。  
(前回の近接目視点検 (R1. 7. 12) は7月中旬に国計測の孔内傾斜計が監視基準値を超えたため実施)
- ・点検の結果、亀裂の延伸が12箇所、幅0.1~0.2mmの微小な亀裂が新たに2箇所を確認。

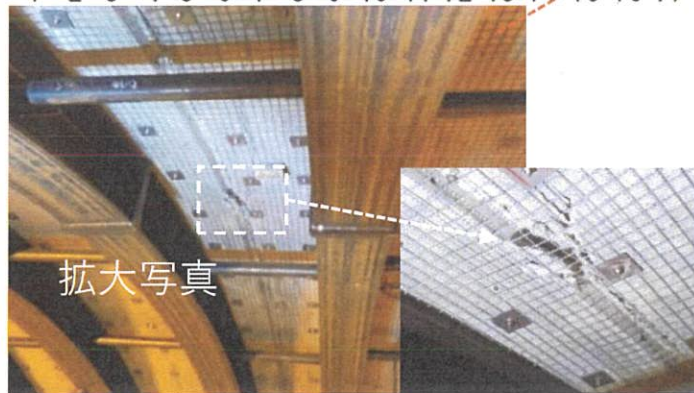
ひび割れ (延伸)  
長さ: 2.0m、幅 : 3.0mm

- ・地すべりは、国および県による孔内傾斜計などの計測結果から、すべり①②ともこれまで同様に緩慢に動いており、トンネル近傍のC孔で深度58.0~59.5mにて、最大1.3mm程度 (H31.4~R1.12) の変位が計測。しかし、降雨量と地すべりの動きとの関連は不明確。
- ・トンネル内の亀裂は、最大0.28mm程度 (H31.4~R1.12) の進展が計測されたが、気温以外の影響と思われる挙動も確認されており、今後1月から3月のデータを蓄積し、通年の気温変化と亀裂の相関性について検討が必要。  
→ トンネル支保工の応力度も含め、トンネル構造に大きな影響を及ぼす計測結果は確認されていないが、亀裂の延伸、新たな微小な亀裂の発生が観測されており、早急な対策工の実施と継続的な計測が必要。

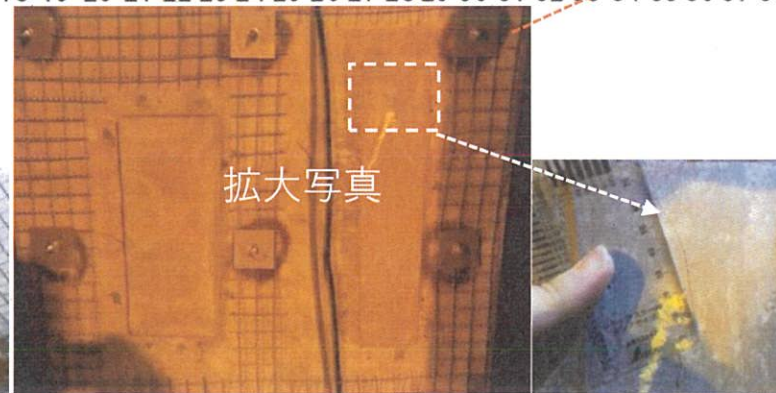
ひび割れ (延伸)  
長さ: 6.0cm ※モルタルパッチ部

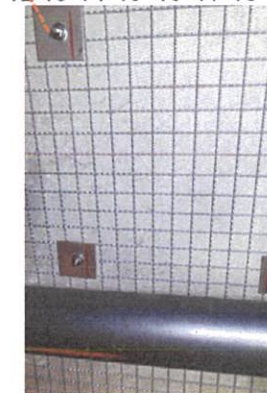
ひび割れ (新規)  
長さ: 1.5m、幅 : 0.1mm

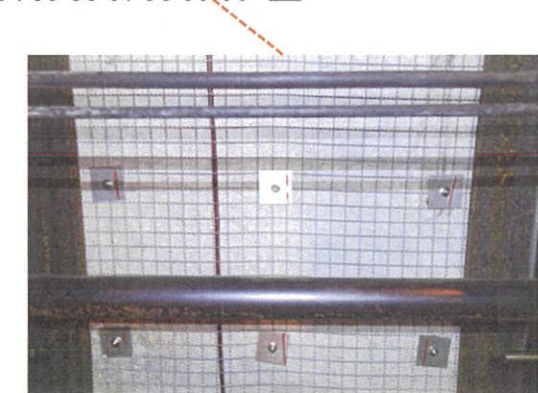
ひび割れ (新規)  
長さ: 1.0m、幅 : 0.2mm
