国宝 当麻寺西塔 保存修理工事  
現場公開

平成 28 年 (2016)6 月 4 日から、55 ヶ月にわたる「国宝当麻寺西塔保存修理事業」が始まり、令和 2 年 (2020)12 月末の事業完了まで残り 10 ヶ月となりました。西塔は国から国宝の指定を受けた文化財建造物ですので、一般的な改修工事と異なる工事を行います。その最も異なる点は保存を最優先することにあります。

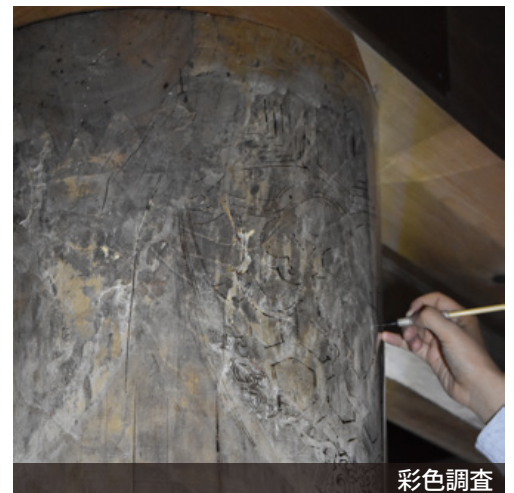
彩色調査

初重内部彩色の剥落が著しく、現段階で可能な限り調査を行い、「白描」を製作しています。白描は、現状の調査時に得た文様の下絵を薄美濃紙に墨線画で浄写して、彩色技法・顔料調査などの調査結果を記入して、復元彩色の根拠を示したものです。建築彩色は基本的に常に外気に曝され、変色・剥離といった劣化現象を避けることができません。そのため、剥落が著しい現在の状態でも調査を行う意義があります。

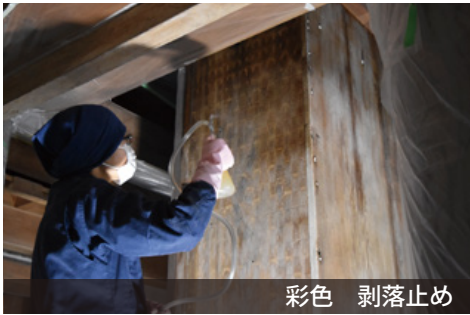
彩色 剥落止め

心柱の覆板には彩色は残っていますが、製作時から一切保存処置が行われなかったため、剥落が著しい状況でした。剥落止めは、牛の乾燥皮を原料とした膠の水溶液を彩色表面に噴霧し、絵具の接着を強化する方法で行いました。

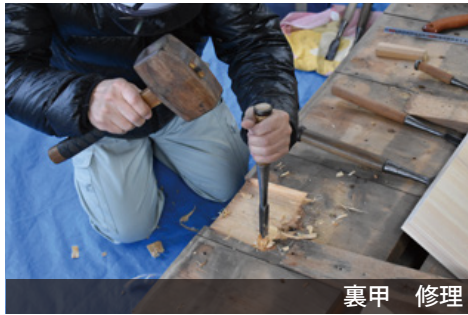
裏甲 修理

土居葺として葺かれていた杉皮を撤去しました。木部で傷んでいる箇所が見られたので、傷んでいる部材を解体し、新材で施工しました。取り替えた新しい部材には今回の修理で取り替えたことが分かるよう「平成参拾年度修補」と記された焼印を押しました。また明治 44 年 (1911) ～大正 3 年 (1914) の解体修理でも同様なことが行われていました。

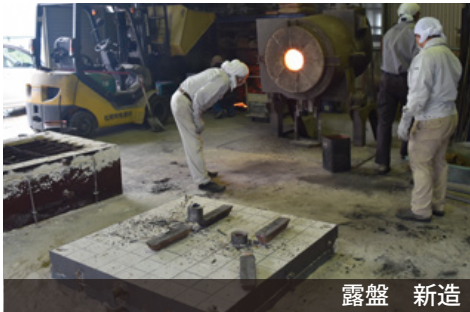
露盤 新造

破損が著しく姑息な修理を受けている相輪部材は、補修を行いました。特に破損が著しかった大正期の露盤は、大正修理前の旧露盤の仕様が判明したため、旧露盤に倣って新鋳した露盤に取替えました。

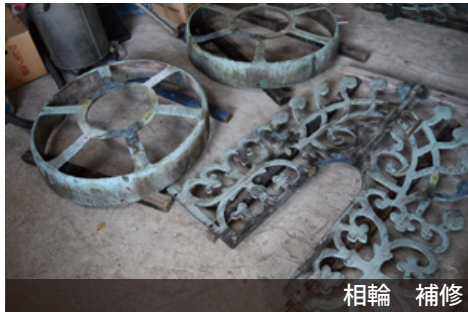
相輪 補修

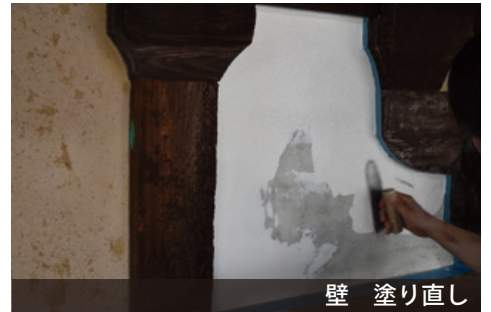
壁 塗り直し

外壁の漆喰塗りは、表面の汚損や漆喰層の剥離が各所に認められたため、塗り直しを行いました。

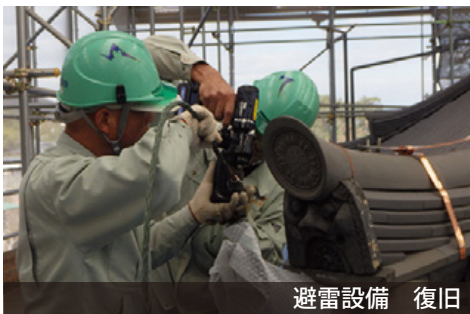
避雷設備 復旧

屋根・木部・壁の修理のための足場として建設した、素屋根を解体・撤去しました。また、素屋根の解体に先立って、相輪修理のために撤去した避雷設備の復旧を行いました。

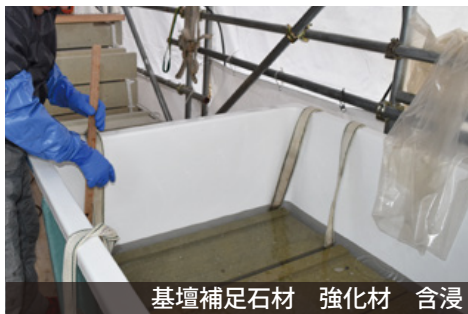
基壇補足石材 強化材 含浸

基壇とは建物の重さを支える人工の地盤で、西塔の基壇は壇正積基壇と呼ばれる格式高い基壇です。建物を立派に見せるためや建物内に雨水が入るのを防ぐため、外装に切石を積み重ねてつくります。平安時代以前と思われる南西隅の束石は、金堂の南に位置する石燈籠と同じ松香石と呼ばれる凝灰岩でした。今回の修理では風食し破損が著しかった大正修理時の石材を、新しいものに取り替えました。
