落石防止壁に使用されたスギ間伐材の耐久性(第1報)

増田勝則・伊藤貴文・酒井温子

落石防止壁に衝撃緩衝材として使用されたスギ間伐材丸太の耐久性を明らかにするため、平成16年度から平成18年度にかけて同工法により施工された県内の現場に調査区を設定し、平成19年度より継続的な劣化調査を開始した。今回、初期値の把握を主な目的として、竣工から4ヶ月後に第1回の調査を行った。その結果、平成16年から18年にかけて設置された丸太に注目すべき劣化は認められなかった。6層構造で延長方向に並べられた丸太の含水率は、6層の外層部より内層部において高い値を示した。また、丸太の上部よりも下部において、無処理のものより保存処理された丸太において高い値を示した。これら丸太における含水率の違いは、今後本調査を継続する上で留意すべきことと考えられる。

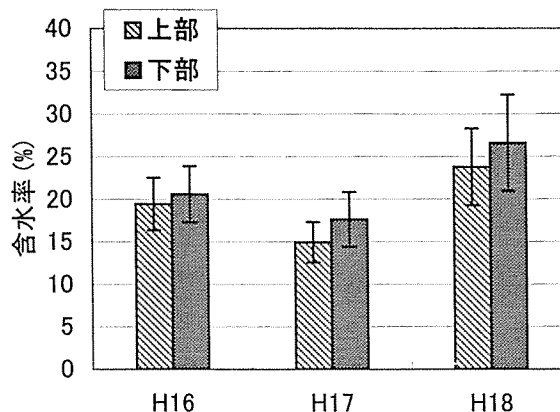
図6 各年度に施工された処理丸太の上下部位別の含水率

処理丸太の含水率を上下の部位別に施工年度ごとに比較した結果を図6に示す。処理丸太の含水率は、平成18年度施工の丸太が最も高く、次に高かったのは平成16年度施工の丸太であった。

図6に示したように、処理丸太の上下の部位別の含水率はいずれの施工年度においても、上部より下部のほうが高かった。t検定による有意差検定の結果も平成17年度と平成18年度施工の丸太においては、1%水準で有意

であった。

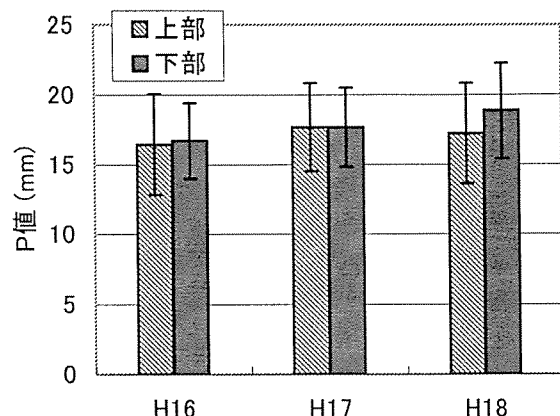
図7 各年度に施工された処理丸太の上下部位別のP値

P値の平均値を処理丸太の上下の部位別に施工年度ごとに比較した結果を図7に示す。平成18年度施工の丸太下部のP値が最も大きく、ついで18年度施工の丸太上部と平成17年度施工の丸太上下部がほぼ同じ値であった。平成16年度施工の丸太は最も小さい値であった。最大値は、平成16年度施工の丸太で26mm、平成17年度は24mm、平成18年度施工の丸太で32mmであり、いずれもスギの健全材が示す値の範囲内であった。よって、いずれの施工年度の処理丸太にも劣化の兆候は認められなかった。

P値は図7に示したように、平成16年度と17年度施工の処理丸太では上下の差はなかったが、18年度施工の丸太は上部より下部のほうが大きい値を示した。t検定による有意差検定の結果は1%水準で有意であった。

P値を丸太の上下の部位別に比較する場合、密度はほぼ同一条件とみなせる。また、P値については材の密度の他に含水率の影響を受けることが報告されている¹³⁾。しかし、今回の結果からは、含水率の違いがP値に与える影響は、明確には認められなかった。

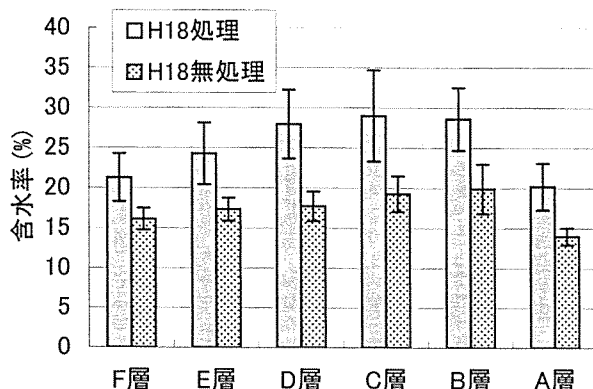
図8 平成18年度施工の処理丸太と無処理丸太の層別含水率

保存処理の有無による含水率の比較を、各層別に図8に示す。処理丸太の含水率は、無処理の丸太より明らかに高かった。これは木材保存剤のACQが水溶液であることから、溶媒の水が残存しているためと推測された。

図8に示したように、平成18年度施工の丸太の含水率は処理、無処理ともに内層部において高く、表層部において低い傾向を示した。この傾向は、乾燥が進んでいないと思われる処理丸太において顕著であった。平成16、17年度施工の処理丸太について、同様の含水率を平成18年度施工の処理丸太と合わせて図10に示す。平成16および17年度施工の丸太の含水率も同様に、内層部において高く、表層部において低い値を示した。

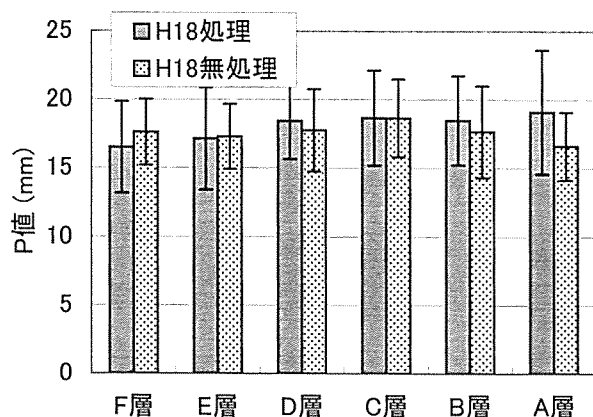
図9 平成18年度施工の処理丸太と無処理丸太の層別P値

保存処理の有無によるP値の比較を、各層別に図9に示す。P値については保存処理の有無に関して、各層を通じて一定の傾向は認められなかった。

図9に示したように、平成18年度施工の丸太のP値については、内外層の位置による顕著な差は認められなかった。図11に示したように、平成16、17年度施工の処理丸太のP値についても同様の傾向であった。

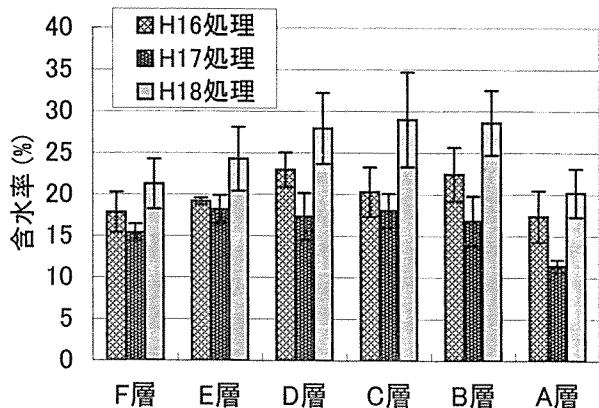
図10 各年度に施工された処理丸太の層別含水率

含水率は、腐朽をはじめとする生物劣化に影響を与えることが知られている。このため、腐朽の可能性を予測する上で、含水率の測定は有効と考えられる。上記内外層の丸太の含水率の差が今後、丸太の劣化にどのように影響するかは以降の調査結果を待ちたい。

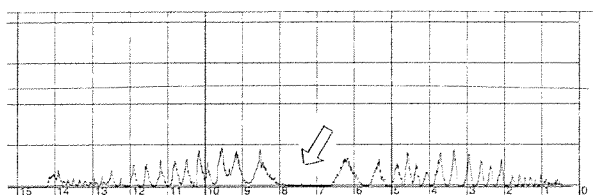
レジストグラフによる測定の結果、1本だけ中心付近に約13mmの範囲で、波形に立ち上がりを示さない部分が存在する丸太があった(図12)。この箇所については、すでに腐朽や虫害を受けていた死節があった、あるいはキリを穿孔させた方向に沿って割れがあった等の可能性が考えられた。その他の丸太の波形にはすべて立ち上がり

図12 材の中心付近（矢印）に劣化または空洞等が存在すると推定された材のレジストグラフの波形

いて広範囲に進行した顕著な劣化はないと判断した。
