奈良県内のヒノキおよびスギ人工林におけるニホンジカの樹皮剥ぎ被害の実態^{*1}

Deer barking damage to hinoki and sugi plantations in Nara prefecture

奈良県の民有林の約62%を占めるヒノキおよびスギ人工林での、ニホンジカの樹皮剥ぎ被害の実態を把握することを目的に調査を行った。調査はニホンジカの樹皮剥ぎ被害が発生しているが、侵入防止柵(防護柵)やテープ巻き付け等の樹皮剥ぎ被害対策が実施されていない若齢林および壮齢林で行った。各調査地における樹皮剥ぎ被害の発生率は、ヒノキでは約7~40%、スギでは約2~34%であった。樹皮剥ぎ被害の大きさは、幹周囲方向においてはヒノキおよびスギの各調査地のいずれも幹周囲長の1/4以下が多かった。樹皮剥ぎ被害の上下方向の長さの各調査地における平均は、ヒノキでは約29~86cm、スギでは約20~90cmであった。樹皮剥ぎ被害を受けた方向についてはヒノキ、スギともに明確な傾向は見られなかった。

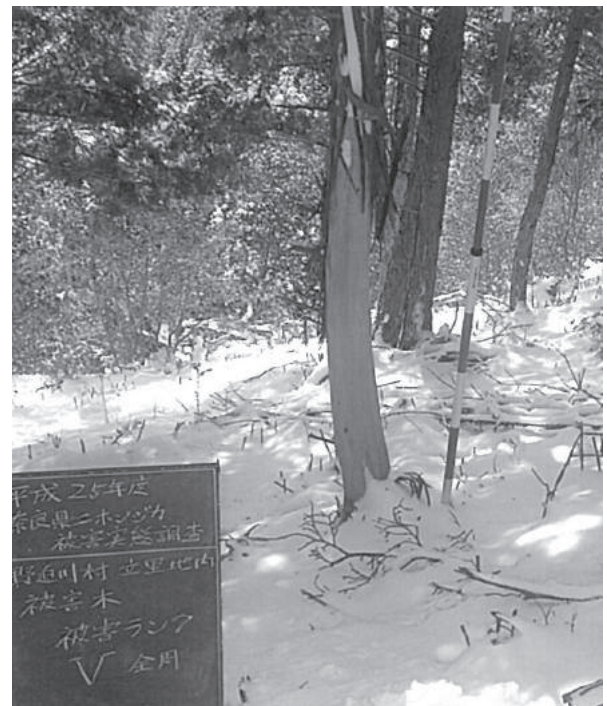
図2 ヒノキ樹皮剥ぎ被害 (野迫川村立里)

剥皮が幹周囲の全周におよび

上下方向も140cm以上に達する大きな被害

200cmに達するものや(表7,8), 幹周囲方向の被害が全周におよび上下方向も100cm以上に達する大きな被害も見られるものの(図2), 多くの樹皮剥ぎ被害は, 幹周囲の0/4~1/4で長さも数十cm程度のもが多かった(図3)。シカの樹皮剥ぎ被害は, 被害部位から

め、捕獲による対策を推進しているものの、シカの生息域は拡大傾向にあり⁵⁾、今後もシカの樹皮剥ぎ被害が生じる地域が増加することが懸念される。奈良県では、森林整備事業の付帯施設としてシカやツキノワグマの樹皮剥ぎ被害を防止するためのテープ巻き付けが助成の対象になっているので、シカの生息地が確認された地域では、これを活用した被害対策を推進すべきであろう。

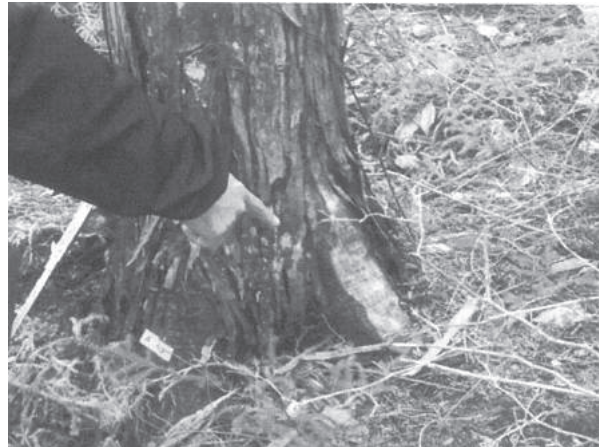
変色や腐朽が拡がること知られている⁴⁾。従って, たとえ小さな被害であったとしても変色や腐朽が進行することが想像できる。また, 複数の小さな被害を受けることもあり, その場合は変色や腐朽も複数の場所から拡がることとなる。奈良県ではシカの各種の被害対策のた

図3 ヒノキ樹皮剥ぎ被害2（黒滝村赤滝）
幹周囲の0/4～1/4で長さ数十cm程度の被害
