## 資料2 植生保護柵の状況と柵内枯死木について

# 資料3 植生保護柵の新規設置箇所の検討と今後の方向性について

## 資料4 ナギの数量調整に関するこれまでの検討と今後の方向性について

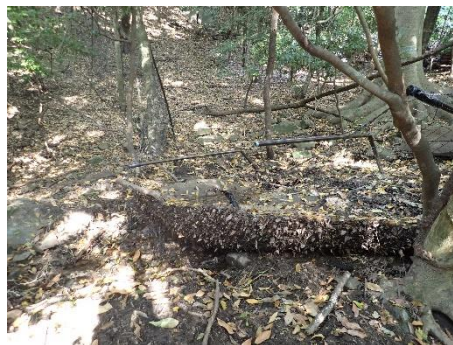
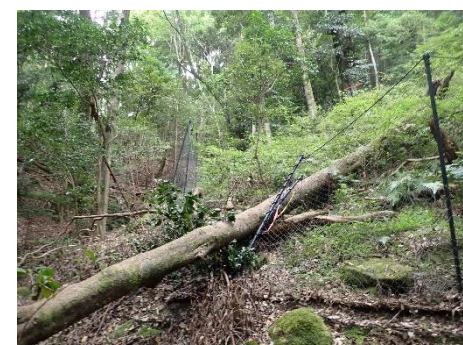
植生保護柵の破損状況

左：土砂の流入・流出による損壊、右：倒木による押しつぶし
