一般国道 169 号トンネル補修工事（大里トンネル）の施工事例について

吉野土木事務所 工務第二課 北野 裕紀

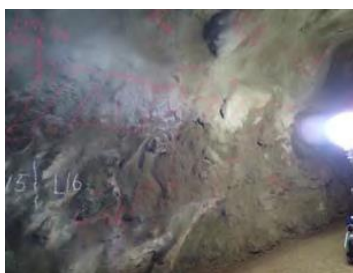
当該トンネルは素掘りのモルタル吹付のトンネルであり、建設後 50 年以上が経ち、トンネル延長 267m のうち、約 71m が早期措置段階（Ⅲ判定）と診断され、主な変状として、吹付モルタルのうき、ひび割れ、漏水などが見られた。調査の結果、外力に起因する変状は確認されなかったことから、力学的な性能回復は特に必要ないと判断した。

写真 1 うき、ひび割れ

- 1) うき、ひび割れのある吹付モルタルを全て撤去。
- 2) 構造安定性向上、剥落防止を目的とした断面補修として吹付工法（厚さ 10cm）を採用。また、漏水対策として、地山と吹付材との間に透水マットを設置。

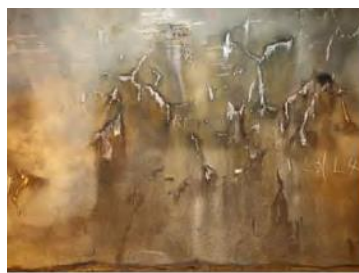
写真 2 漏水状況

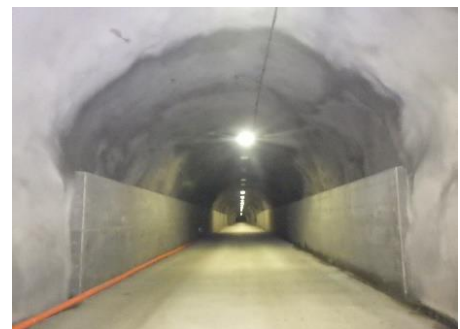
写真7 施工完了後
