## 1. はじめに

本論文では一般国道168号で発生した通行止めを伴う崩土発生事象の発生時の状況、交通開放に向けた取り組みを報告する。

## 2. 桑畑地内で発生した崩土の概要

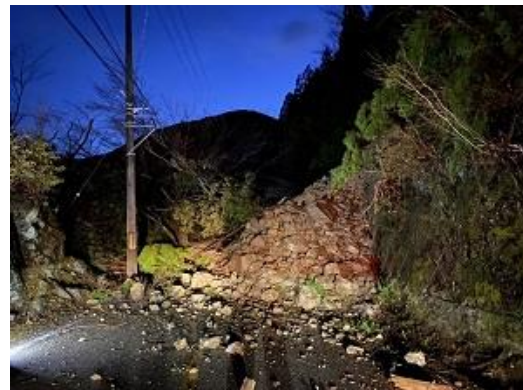
写真-1 国道168号崩土発生時

令和3年1月25日午前5時頃に十津川村桑畑地内で延長20m、高さ30m、幅7mの規模で崩土が発生した。道路切土法面の岩盤崩壊により、崩土は道路全幅員に堆積し、覆式落石防護網、斜面中腹の落石防護柵、ガードレールが被災した。道路は全面通行止めになり、迂回路としては、国道425号及び村道と国道169号を通るルートを利用することが出来たが、村道は狭隘で対向が困難であることや、幅員

国道168号建設時に切土した法面が時間経過と共に応力開放の影響で斜面表層部の緩みが進行する。緩みが進行した斜面に雨水が浸透し亀裂面にそって風化が進行する。降雨等を誘因として崩壊が発生。

崩壊斜面内の落ち残り土塊は確認されず、周辺斜面に今回の崩壊発生に起因する新鮮な変状が確認されないことから、今後の大きな崩壊の拡大は無いものと考えられた。崩壊頭部及び側部では一部、高さ2m～2.5m程度の切り立った滑落崖が確認され、部分的な崩落が想定される。

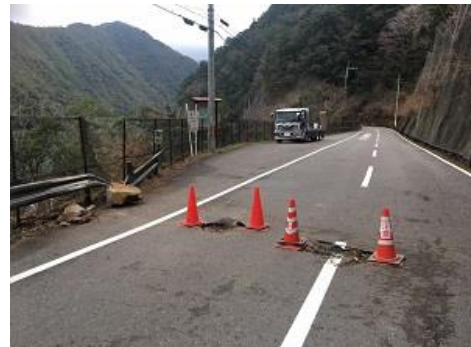
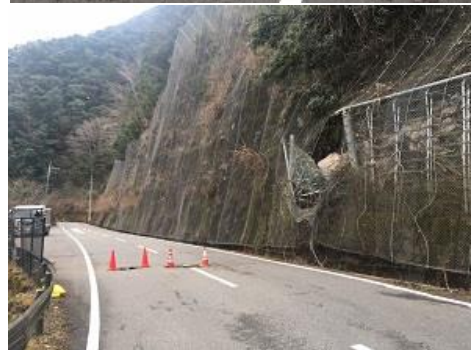
写真-2 国道168号落石発生時

次に、令和3年1月28日午前8時半頃、1月25日に発生した崩土による通行止め区間内において、岩盤崩壊による落石が高エネルギー吸収型落石防護柵及びポケット式落石防護網を突き破り、国道168号に落下した。最大径約0.7mの落石があ

り、舗装やガードレールも破損させた。全面通行止め中であつたのが幸いし、通行者への被害はなかったが、交通開放に向けての課題が増えることとなった。

経年的な重力変形や冬場の凍結融解により風化、岩盤の緩みが進行し、緩みによる岩盤崩壊が発生し、崩落岩盤が落石として、国道へ至った。

今回の被災原因である斜面崩壊箇所直上には最大径1.5 m程度の不安定な岩塊が存在する。斜面崩壊箇所においては、今後も同様な崩壊が発生し、落石が国道へ至る可能性が懸念される。また、被災した高エネルギー落石防護柵の背後には崩落した不安定な岩塊が沢部に堆積しており、道路復旧にあたり、撤去する必要がある。
