## 2. 主要課題の検討

## (1) スギの多齡林化の検討

### (1) スギの多齡林化の検討

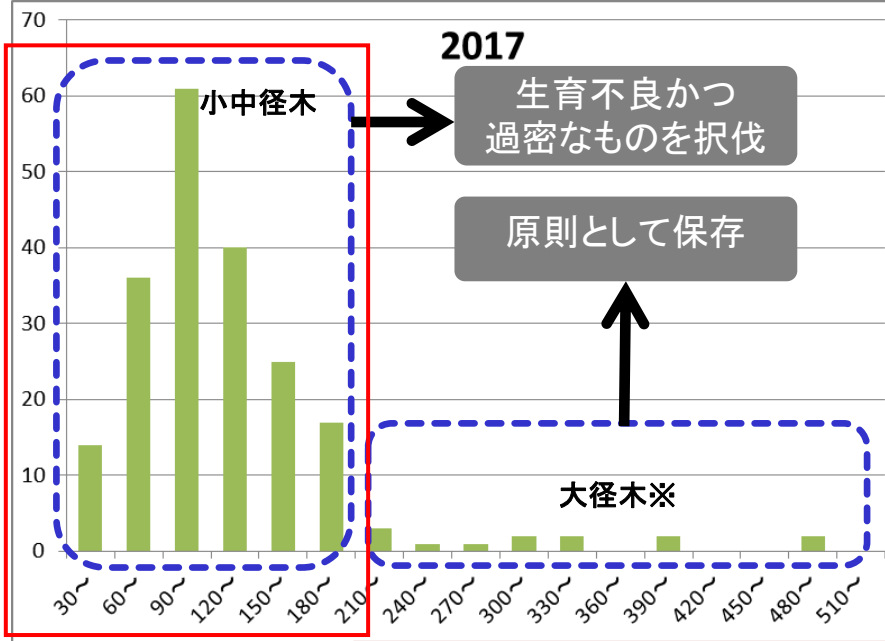
図: スギの幹周別の本数

多齡林化を図るため、  
 主に本数の多い小中径木を択伐する。

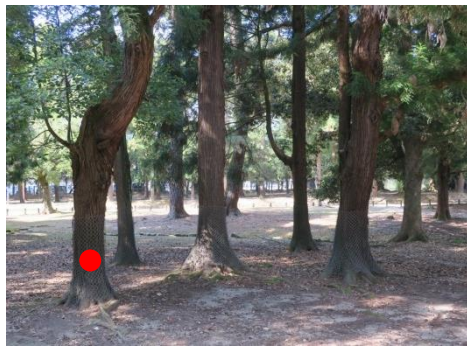
A 主幹欠損

択伐は、中径木主体の過密な樹木群のうち、生育不良樹木を対象とする

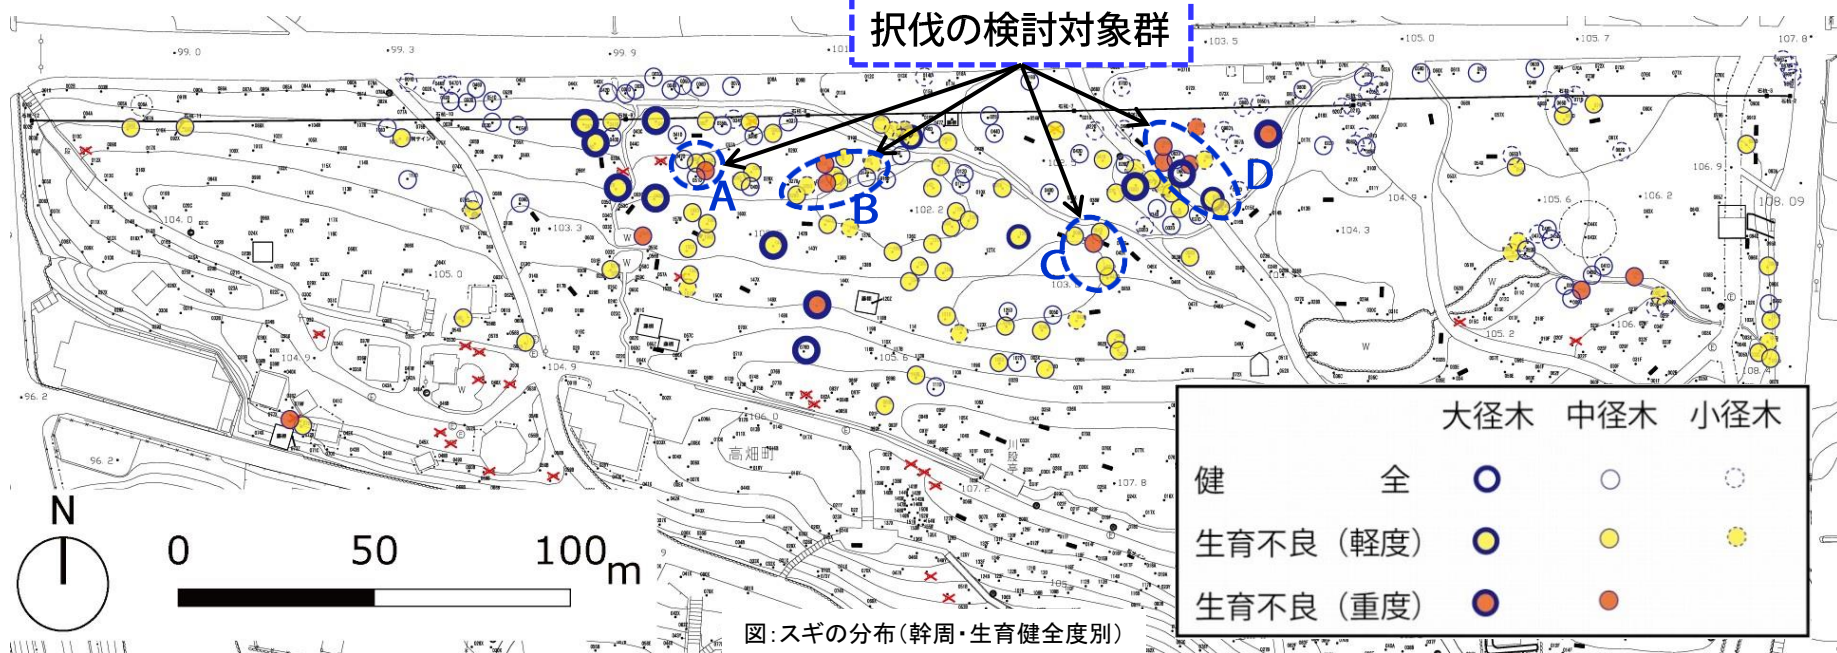
B 過密、左端主幹欠損

C 腐朽開口

D 腐朽開口・傾き

D 主幹欠損・傾き

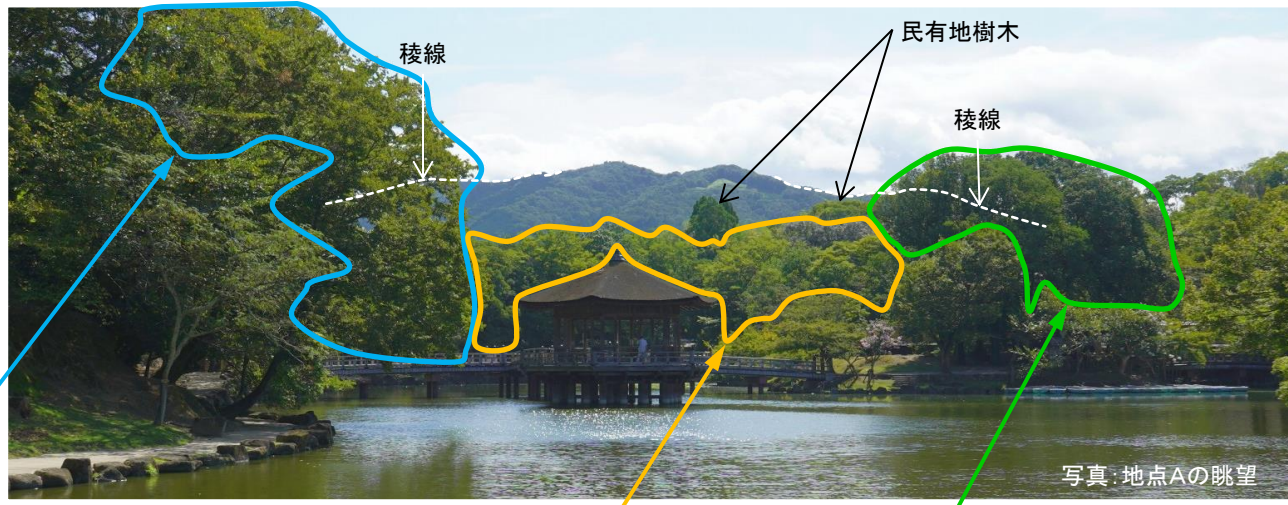
写真：地点Aの眺望

- ・山裾の稜線が、①⑨で隠れている。
- ・山腹が、⑧で隠れている。
- ・⑧の后背に電柱と通行車両がある。
- ・⑧の后背に民有地樹木がある。
- ・⑨の后背に公園の樹木がある。

- ### 対策案
- ・①シデは、水辺に掛かる枝を剪定する。
  - ・⑧常緑・落葉広葉樹 列植は、電柱高を目安に剪定する。
  - ・⑨シラカシ5本は、眺望障害の大きい北3本を伐採し、南2本を剪定する。

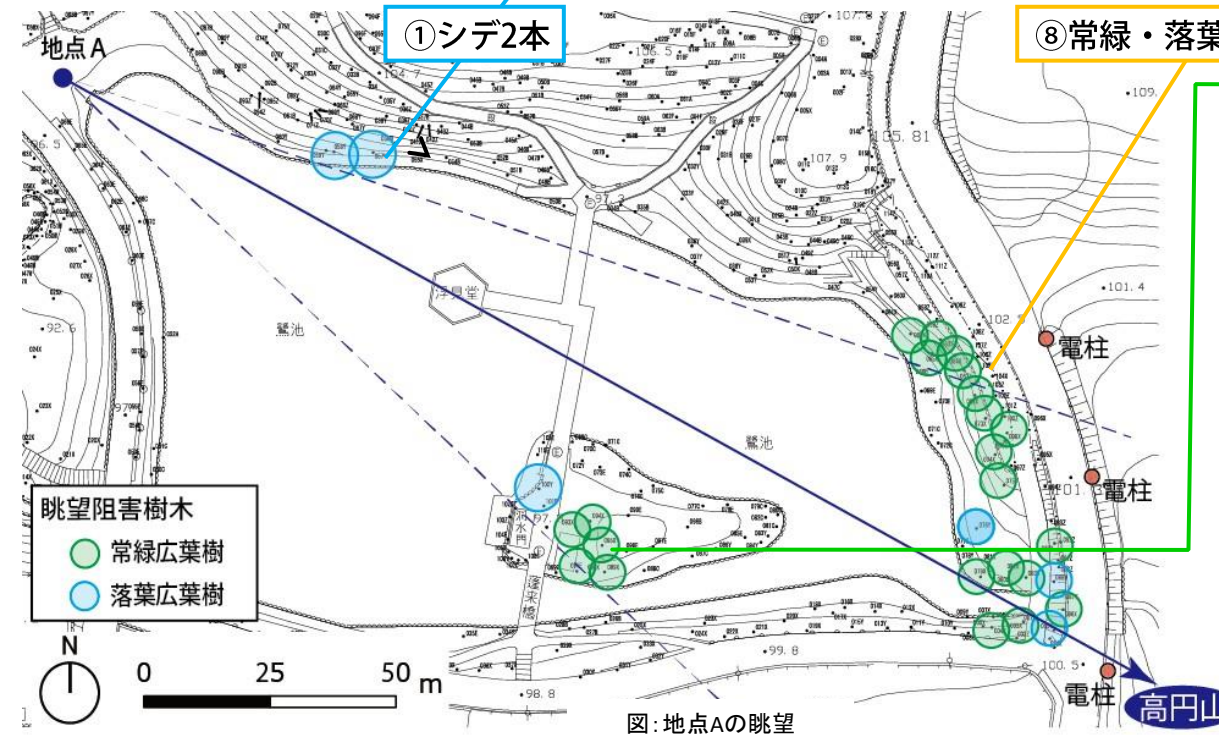
図：地点Aの眺望

⑧常緑・落葉広葉樹 列植

⑨シラカシ5本

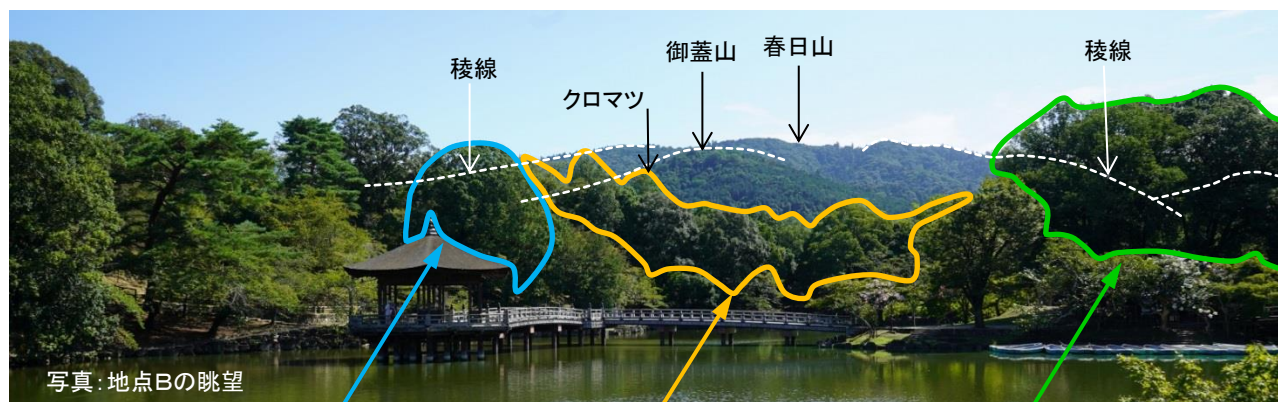
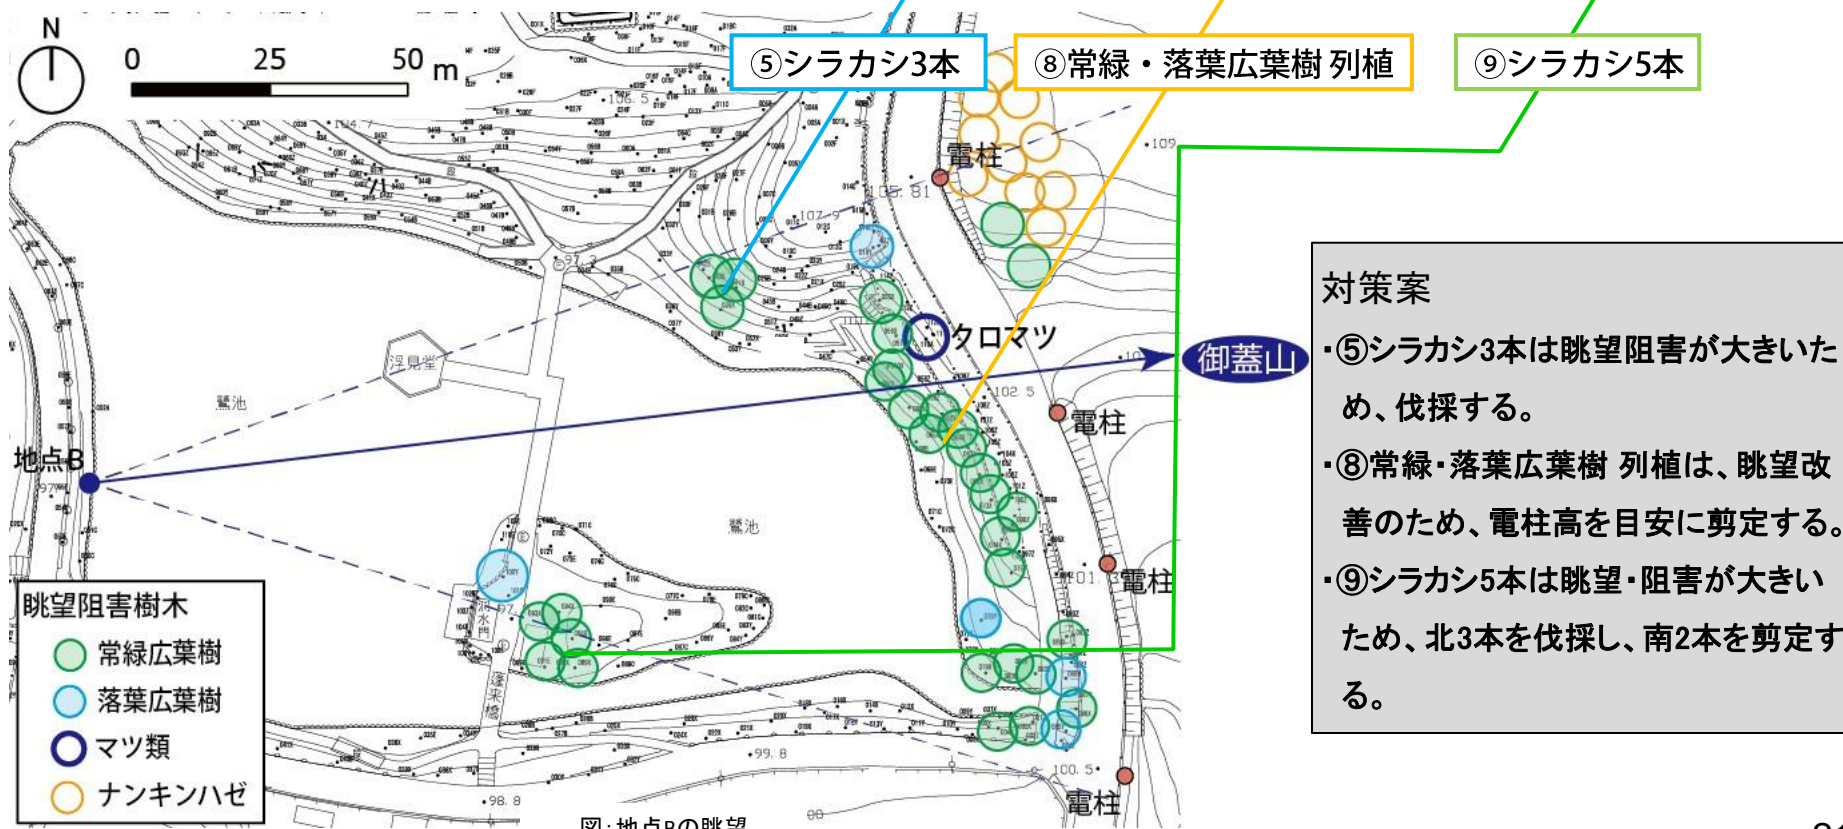
- ・山裾の稜線が、⑤⑧⑨で隠れている。
- ・山腹が、⑧で隠れている。
- ・⑧の背後に電柱と通行車両がある。
- ・⑨の背後に公園の樹木がある。

- ・⑤シラカシ3本は眺望阻害が大きいため、伐採する。
- ・⑧常緑・落葉広葉樹 列植は、眺望改善のため、電柱高を目安に剪定する。
- ・⑨シラカシ5本は眺望・阻害が大きいため、北3本を伐採し、南2本を剪定する。

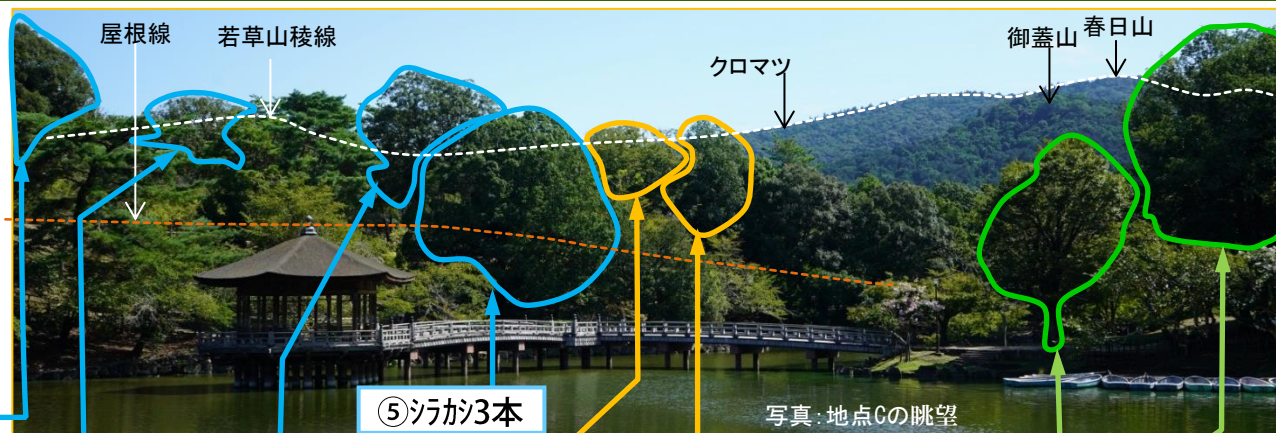
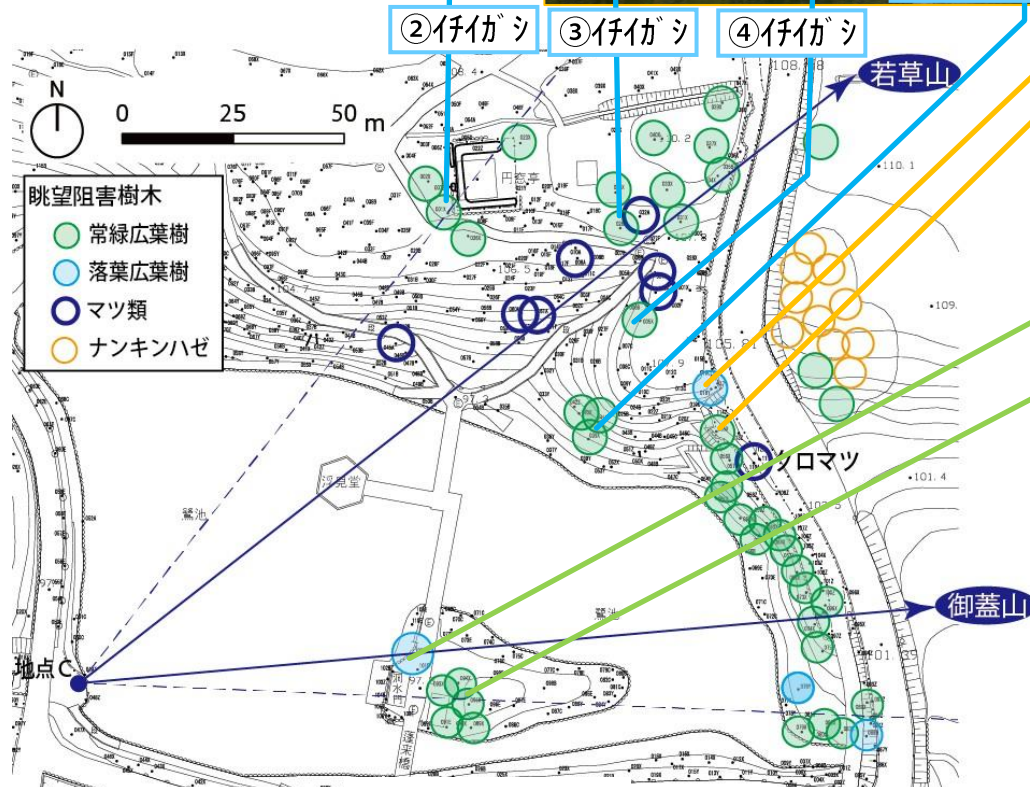
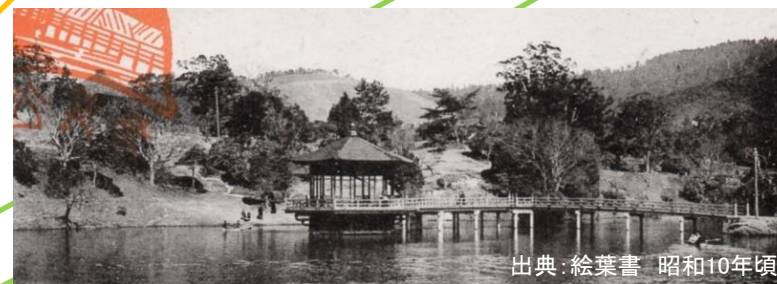
- ・若草山が、②～⑦で隠れている。
- ・若草山方向には、マツ類が点在する。
- ・②～⑦の后背には、樹林がある。
- ・御蓋山と春日山が、⑨⑩で隠れている。
- ・⑨⑩の后背には、⑧の列植がある。

- ・目標植生のマツ類と⑥シデは保存する。
- ・⑤シラカシ3本、④⑦イチイガシは、眺望阻害が大きい  
ため伐採する。
- ・②③イチイガシは、④⑤⑦伐採後の景観を確かめて、  
対応を検討する。
- ・⑨シラカシ5本は、眺望阻害が大きい  
ため、北3本を伐採し、南2本を剪定する。
- ・⑩ケヤキは阻害が大きい  
ため、伐採する。

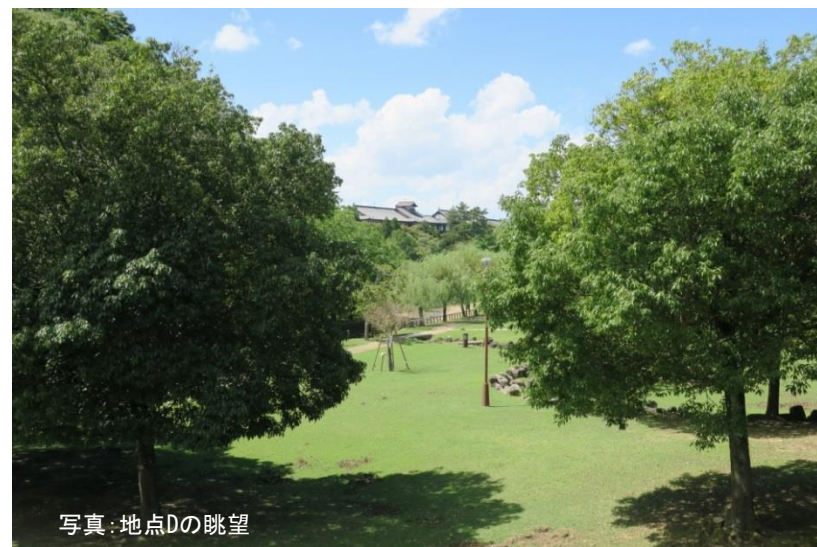
写真：地点Dの眺望

- ・奈良ホテルへの眺望を、⑪アラカシが阻害している。
- ・現状で奈良ホテルが見える地点はあるが、その範囲は限られている。

- ・眺望阻害が大きいため、⑪アラカシ2本を伐採する。

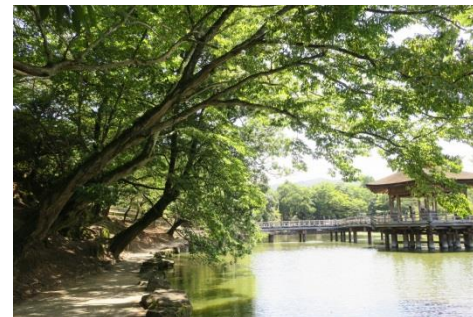
あ 園路の緑陰への配慮が必要

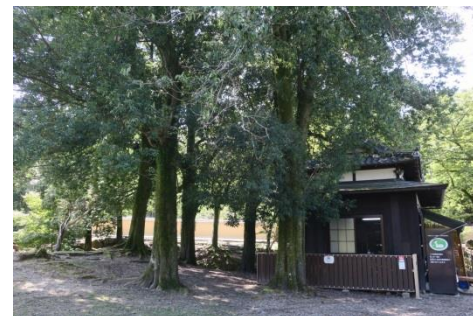
い 売店周辺の緑陰への配慮が必要

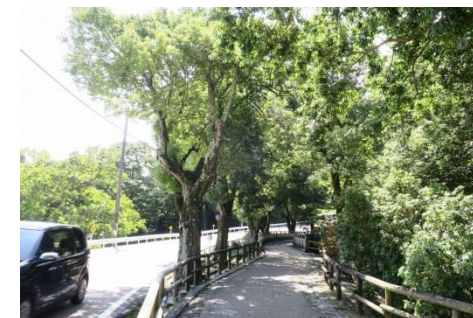
う 通行車両の遮蔽の配慮が必要

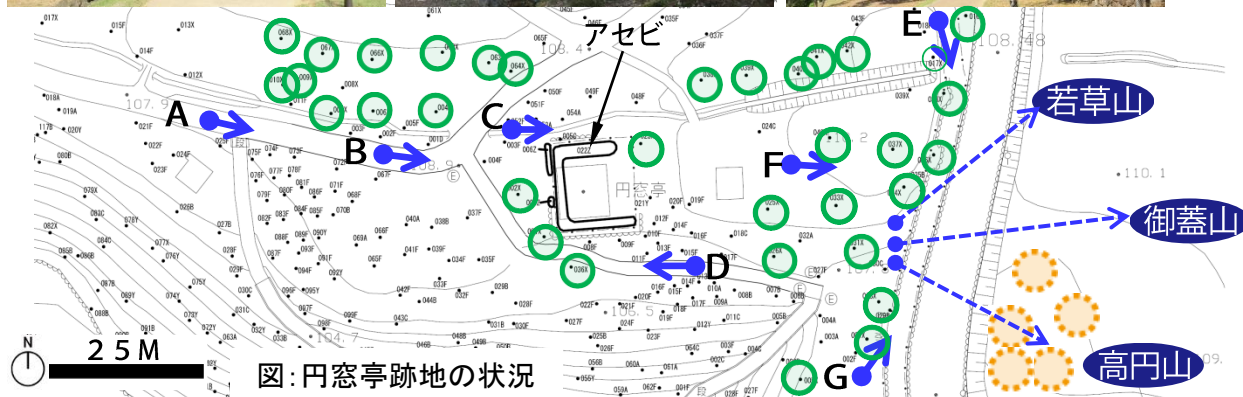
図：円窓亭跡地の状況

- ・円窓亭の移設によって、飛火野、若草山、春日山への眺望が一部回復した。(A、B)
- ・円窓亭・ポンプ室跡地は拡がりがあり、樹木の整理によって三方の眺望が期待できる。
- ・周辺部はイチイガシの大木が多いが、県道沿いは生育不良が多い。(E)
- ・円窓亭の外周柵にあたる部分に、石積とアセビが残されている。

- ・イチイガシの半数程度を択抜し、**アカマツ(抵抗性品種)**を補植する。  
⇒ 鷺池の地点Cの眺望に配慮する。
- ・尾根中央部は、石積撤去とアセビ移植を行い、芝地とする。
- ・外周部や隣接地の梅林の拡張を検討する。
