3. 植栽・景観の分析

(3) サクラ類の生育状況 (1: 概要と評価)

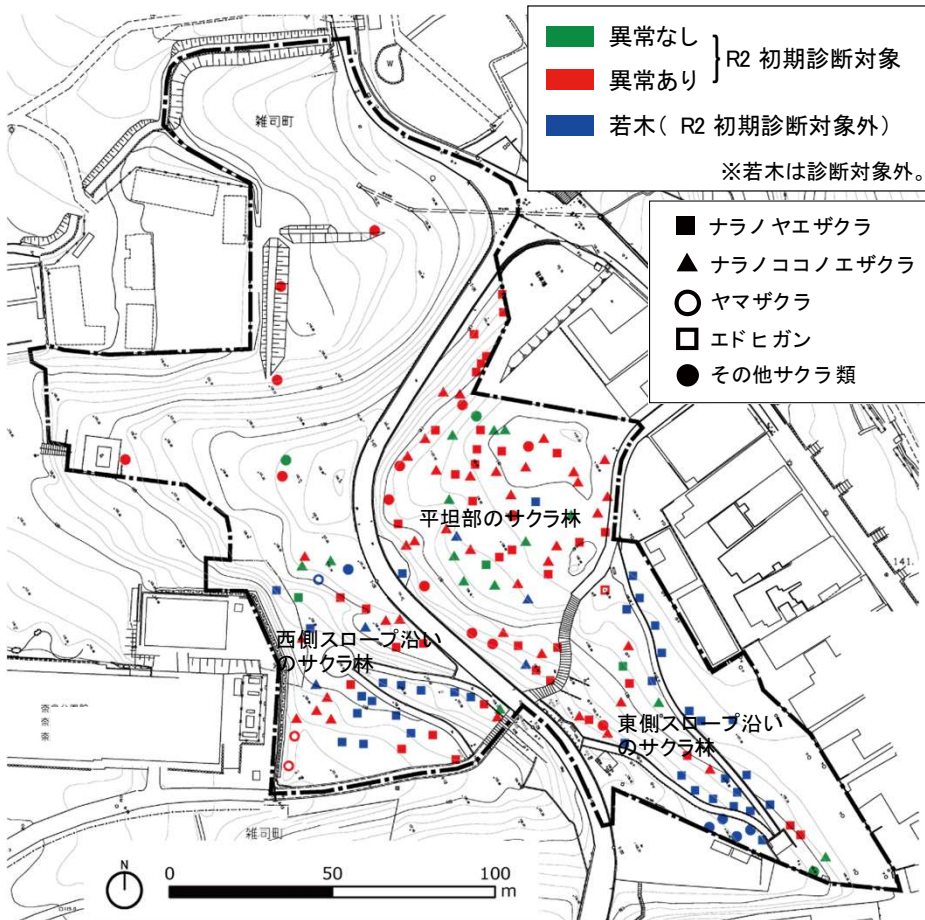
図: サクラ類の樹種・品種および生育状況

- 分布** ・サクラ類は、ナラノヤエザクラとナラノココノエザクラが主体となっており、計画対象地の南側に集中している。
- 生育** ・ナラノヤエザクラとナラノココノエザクラの壮齢木は更新時期と思われる。若木については、生育に支障はない。
- ・計画対象地全域で、サクラ類に根頭がんしゅ病が多く発生している。

- 評価**
- ・計画対象地は、奈良公園内でも最大クラスのナラノヤエザクラとナラノココノエザクラが生育しており、生育に適した場所といえる。
 - ・生育が良い場所に共通する点は、排水良好（尾根部など）かつ日照が極めて良い（他の樹木が少ない芝地）ことであり、これは、サクラ類に共通する環境条件であるが、ナラノヤエザクラとナラノココノエザクラにとって特に重要と考えられる。
 - ・ナラノヤエザクラ等の壮齢木は、順次樹木更新する必要がある。
 - ・根頭がんしゅ病への慎重な対応が必要である。

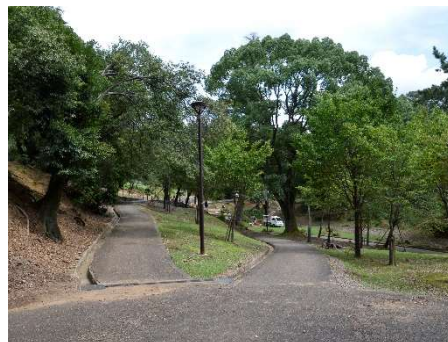
サクラの周辺高木は樹高があり、日照条件はやや限定されている。(R3)

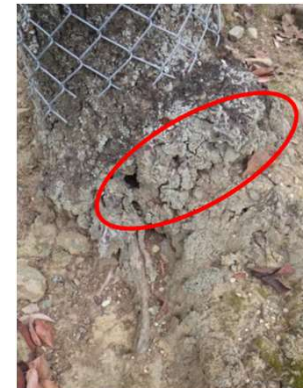
根頭がんしゅ病の進行により引き起こされた樹皮枯死欠損

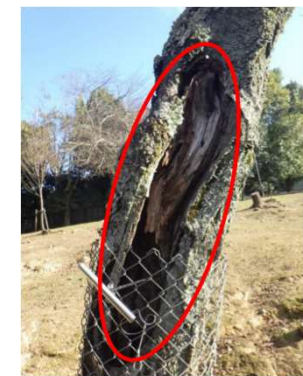
腐朽開口

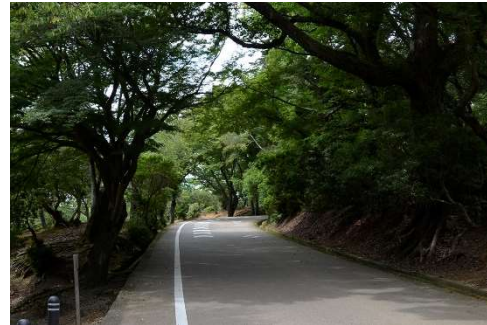
- ・①平坦部のサクラ林は、花見に適した空間である。東方向は若草山が望めるが、西方向は、生駒山系への眺望が樹木に阻害されている。
- ・②若草山麓自動車道は、イロハモミジを主とした景観であるが、イヌガシやアセビ等により、サクラ林への見通しが阻害されている。
- ・③西側スロープ沿いには、サクラ類が木立状に植栽されているが、北方向は樹木が混在し、斜面上部のサクラ類への見通しが阻害されている。
- ・④東側スロープ沿いには、サクラ類が木立状に植栽されており、サクラの景観に問題は見られない。

②見通しが阻害された若草山麓自動車道の景観

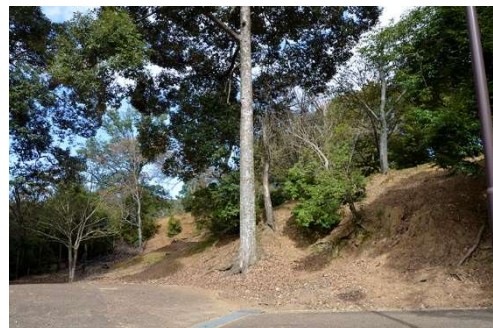
③西側スロープから北方向の景観

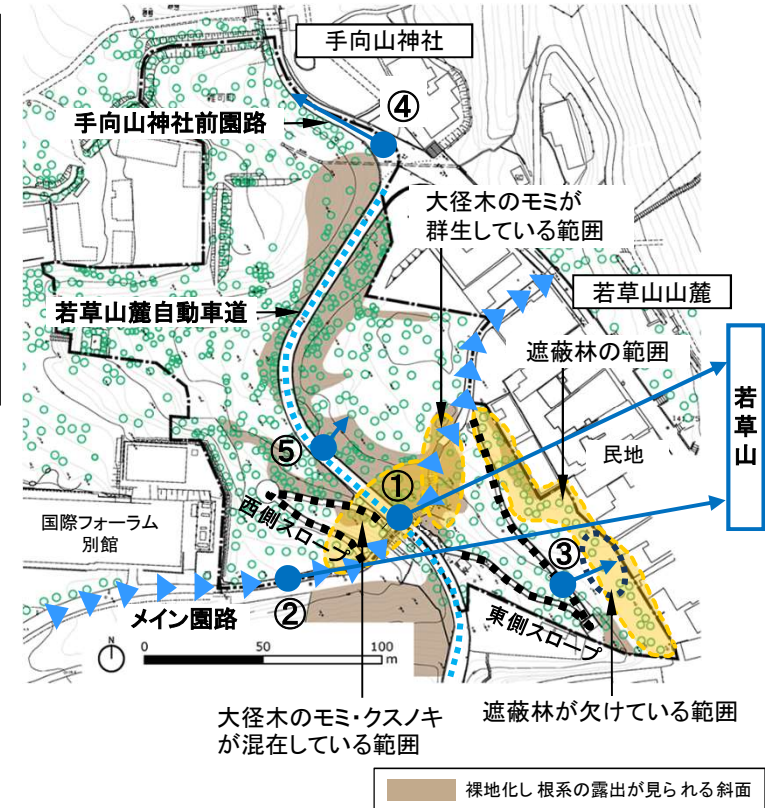
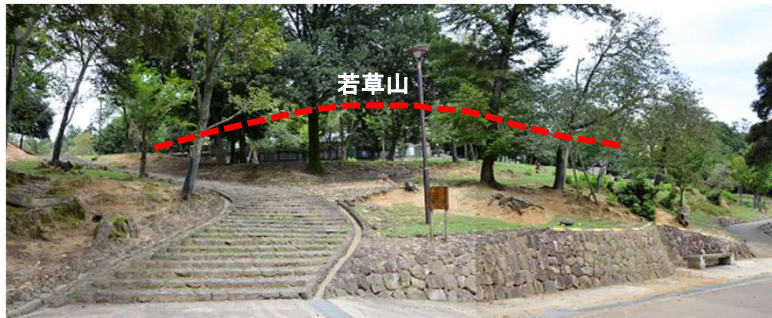
- ・ ①歩行者のメイン園路と山麓道の交差部は、目的地となる若草山は生長した樹木に阻害され視認することが難しいが、**民地の建物は遮蔽されていない。**
- ・ ②西側スロープ付近のメイン園路からは、樹木に阻害され、目的地である若草山を視認することが難しい。
- ・ ③民地の建物を隠すための樹林があるが、一部欠けており、建物が見えている箇所がある。
- ・ ④手向山神社前の園路は、両側から樹高のある樹林に覆われており、手向山神社が意識される景観である。
- ・ ⑤斜面で表土が流亡し、草地の景観が喪失している。

①メイン園路と若草山麓自動車道の交差部から若草山方向の眺望

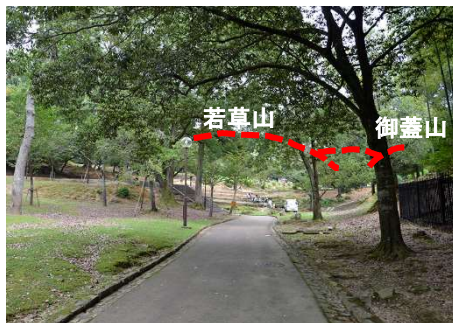
②メイン園路(西端)から若草山方向の眺望

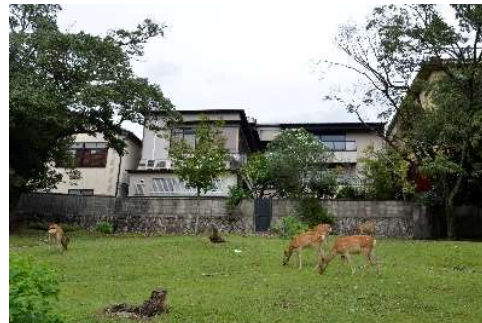
③東側スロープから見える民地建物

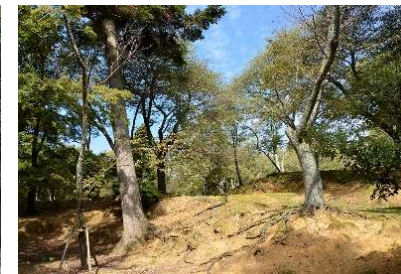
⑤表土が流亡している斜面

- ・多くの斜面で、表土が流亡し、草地の景観が喪失している。
