令和 2 年度設置防鹿柵の効果検証結果と令和 3 年度防鹿柵設置結果

2. 令和2年度設置防鹿柵の効果検証調査

2.1. 令和2年度設置防鹿柵の概要

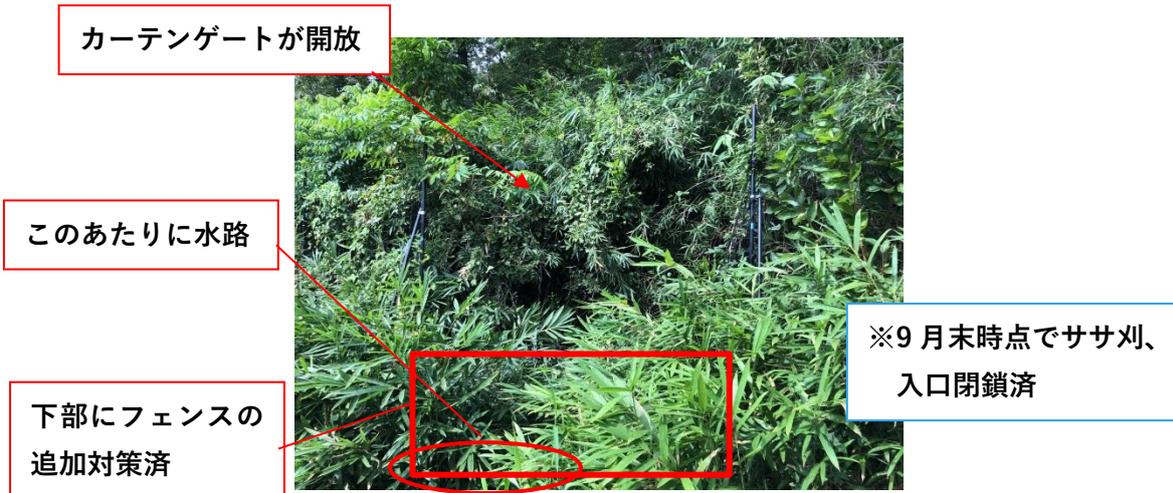
写真 2-1 入口 B の状況 (令和 3 年 9 月 14 日撮影)

被害時期は、田植え後に発生した。また、8月下旬に、東側の入口 B から侵入があることを確認したという。入口 B では、素掘りの水路があり、水路をくぐって侵入したという。

入口 B では、カーテンゲート下部に素掘りの水路（水深 50cm 程度）があり、8月下旬に侵入があったということであった。侵入確認後、A 氏自身による追加対策（フェンスの設置）が実施されたが、その際カーテンゲートが開放されたままとなっていた。当該箇所ではその後ササが繁茂し、対策のメンテナンスが困難な状態となっていた（写真 2-1）。9 月末に追加ヒアリングを実施した際、A 氏からは、ササ刈りを行い、カーテンゲートの封鎖を行ったということであった。

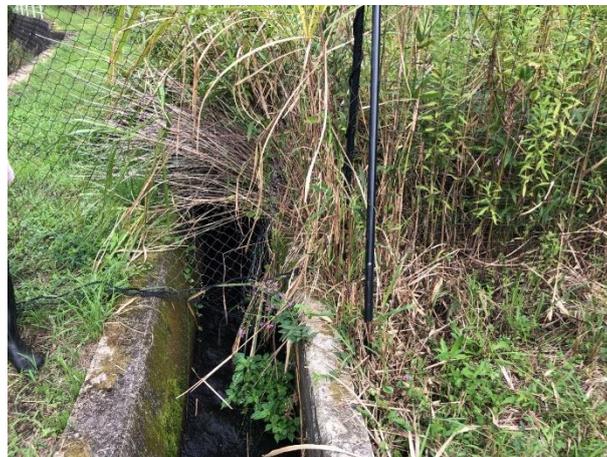
写真 2-2 入口 C の水路

入口 C では、カーテンゲート下部に 3 面張りの水路 (幅約 50cm、深さ約 40cm 水深約 10cm 程度) がある (写真 2-2)。9 月の現地確認時には侵入痕跡は確認されなかったが、入口 B における侵入事例を踏まえると、侵入リスクは十分に高いと考えられた。A 氏に対しては、カーテンゲート設置箇所前後の水路上にグレーチング等を設置し、シカが水路を潜り込みにくくするよう、助言を行った。

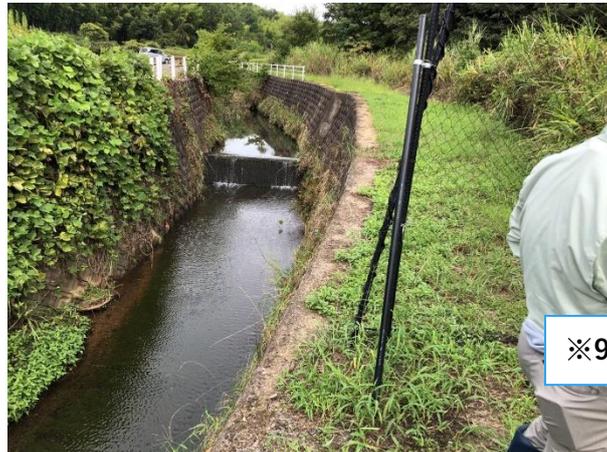
写真 2-3 入口 C 端の隙間

入口 C は、水路に接している。水路管理者が奈良市であり、水路のコンクリート部分に資材を設置することができなかつたため。入口 C の端と水路の間に隙間が生じていた。隙間からのシカの侵入が考えられるため、水路側へ飛び出すようにフェンスを追加設置することが望ましいと助言を行った。9 月末に電話にて追加ヒアリングを行った際には、追加対策を実施済みとのことであった。

※9 月末時点で対策済

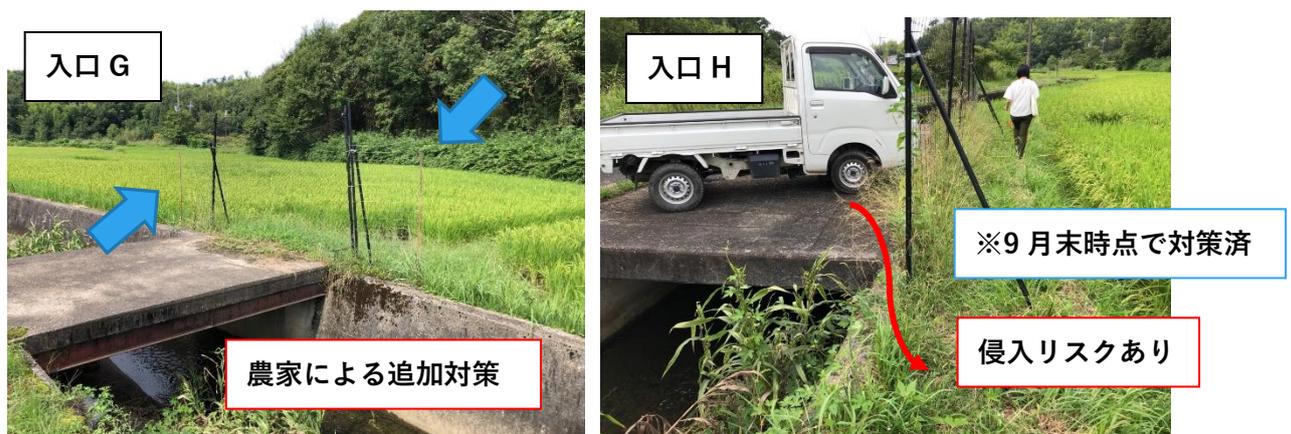
写真 2-4 西側入口部における侵入防止対策

西側入口部（入口 F, G, H）では、カーテンゲートの端にはフェンスを設置していなかった。9 月の調査時には侵入痕跡が見られなかったが、侵入リスクが高いと考えられ、A 氏自身による追加対策（ワイヤーメッシュの追加設置）が実施されていた。しかし、追加対策の設置長が短く、侵入リスクがまだあると考えられたことから、追加対策の延長することが望ましいと助言を行った。

9 月末に電話にて追加ヒアリングを行った際には、追加対策を実施済みとのことであった。

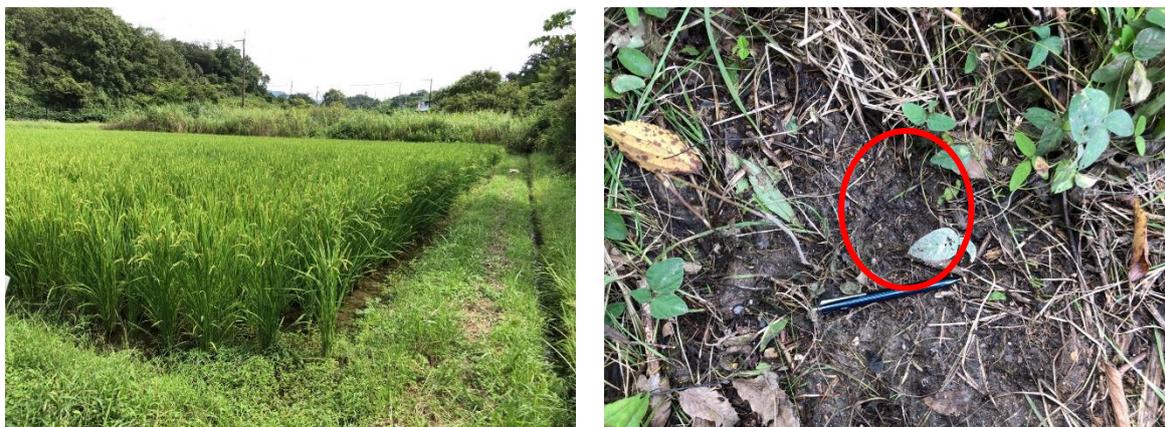
西側に隣接する耕作地では、シカの足跡が確認された。稲に対する被害は確認されなかった。

写真 2-7 西側隣接農地の状況（左）及び確認したシカの痕跡(足跡)（右）

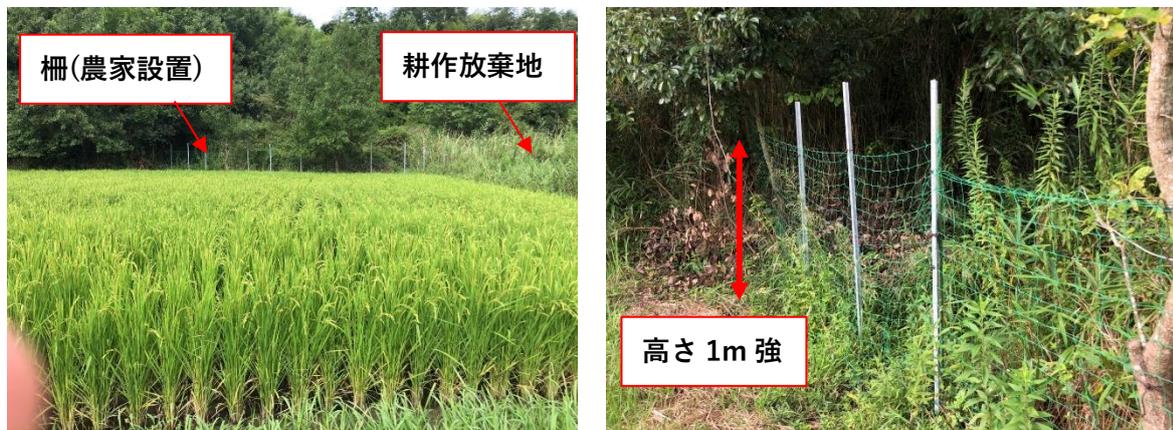
樹林地との隣接農地では、昨年、踏圧により大きな被害を受けたという。昨年の収量は、体感として平時と比べ8割減ということであった。

今年に入り、町内の別の農家から資材を安く譲り受け、樹林地境界部に高さ1m程度の柵を設置した。それにより若干被害は軽減したが、まだ被害はあるということであった。シカの糞、足跡等の痕跡が複数箇所見られた。

写真 2-8 北側農地の状況（左）及び樹林地境界に設置された柵（右）

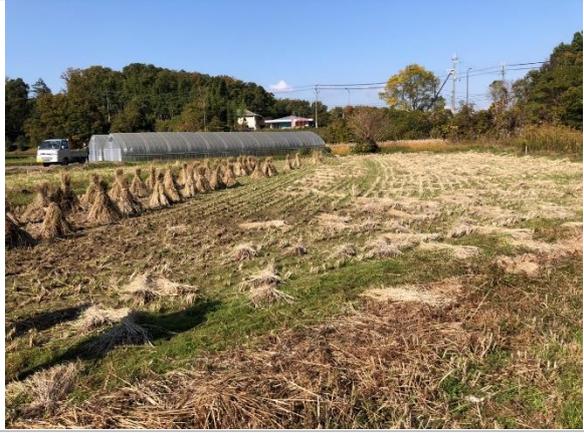
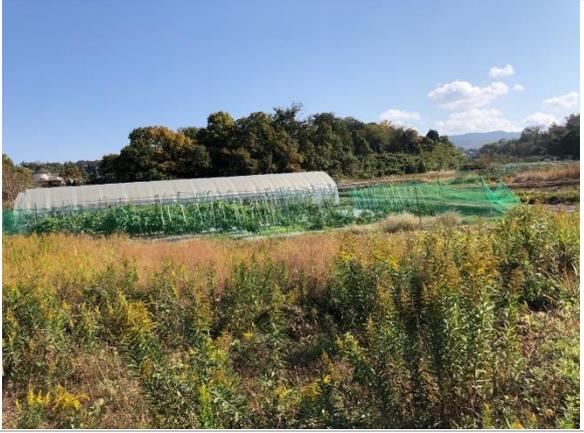
<p>① 水田の状況 6月の苗食害よりも9月の穂食害・踏みつけ被害が特に被害として重大。</p>	<p>② 畑の状況 畑では自衛のネット柵が設置されている。</p>

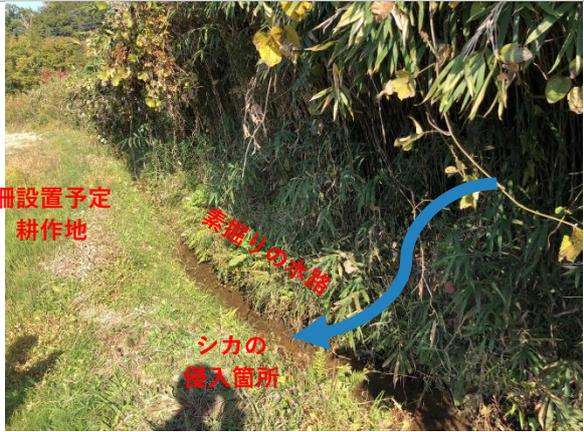
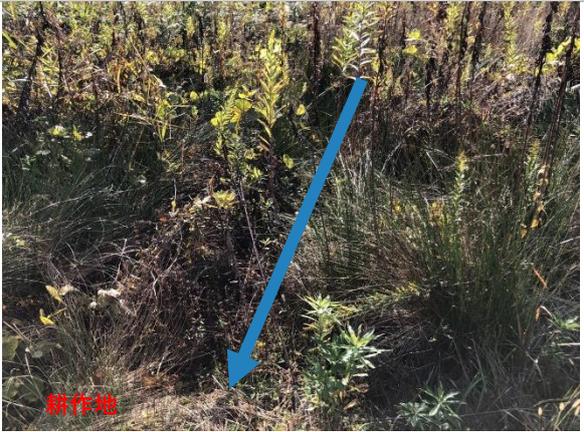
<p>⑤ 東側の藪からシカの侵入がある</p>	<p>⑥ 耕作放棄地からの侵入痕跡</p>
