# 奈良公園 瑜伽山園地ゆうがやまにおける植栽景観向上に向けた対応策の検討

奈良公園事務所 整備課 山中博希

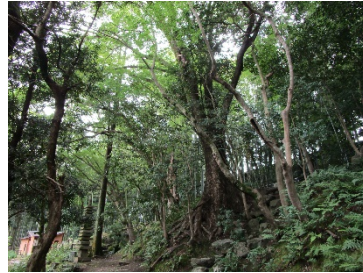
結果的に低木や地被類の植栽が十分行われているとはいえ、裸地が多く見られるほか、高木が庭園内を暗くし遠景への見通しを妨げるなど、庭園の雰囲気や奥行き、景観は当該地の理想とする環境に照らして、必ずしも望ましいものとはいえない状態になっている（写真2、写真3）。そのため、名勝奈良公園の一角である本庭園にふさわしい高質な空間を創出するため、現地調査を実施し問題の原因を把握し、植栽景観の向上に向けた対応策を検討することとした。

写真2 日が遮られ暗い印象の場所

そこでまずは、枝を途中で切り、残した部分から新しい枝を出させる切戻し剪定を計画的に複数年かけて実施していき、高木・大径木の樹冠を縮小させ樹形を整える樹形矯正を行う方針とした。また若草山への眺望景観の改善には、支障となる樹木の込み合った枝を除去する枝抜きを実施することとした。これにより日照確保や眺望景観の改善につながるとともに、将来的に、日常的な剪定作業で樹木をコントロールできる状態へ改良していくことを目指す。

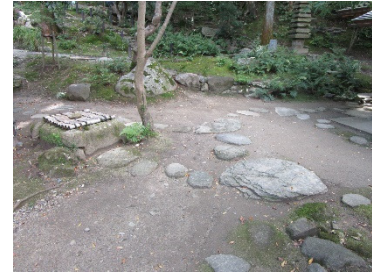
写真3 裸地化した場所

の状態や周囲の環境を考慮して作業する必要があることから、工事発注の段階や施工中の工事監理が重要になると考えられる。限られた事業予算の中で植栽管理による景観の改善を印象づけるためには、若草山への眺望の確保を最優先とするなど、短期的に効果が表れ、成果がわかりやすい作業や箇所から取り組むなど優先順位の検討も必要である。植栽景観の向上に向けては、剪定作業による成果、つまり日照条件の改善の結果を観察しながら、低木や地被類の新規植栽を行い、長期的な視点で段階を踏んで整備を進めていくことが求められる（第6図、第7図）。

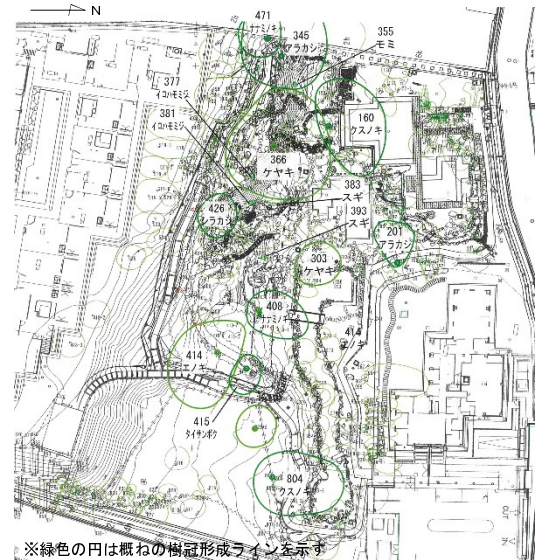
第3図 既存高木の位置と樹冠の広がり

まず、庭園内の植栽等の現況を把握するため、既存樹木の調査を実施した（第3図）。その結果、高木の中には高さ20m以上、幹周3m以上と著しく徒長・大径化したものがあり、本数は多くないが、これらが庭園地の日照を妨げる状況を作り出していることがわかった（写真4）。さらに、池や茶室周りではこれらの高木に被圧されたため、極端に片枝が伸長したり下枝が消失している枝葉の偏りがある樹木が確認された（写真5）。また庭園内には、若草山への展望景観を楽しむために設えられた場所があるが、高木の伸長により若草山への眺望が遮られてしまっていた（写真6）。

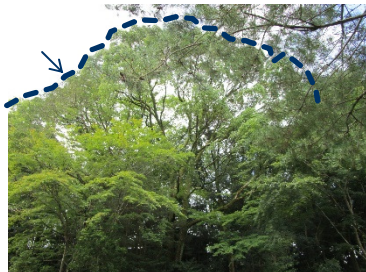
写真4 徒長し大きな日陰を作り出している樹木  
(クスノキ H=20m)

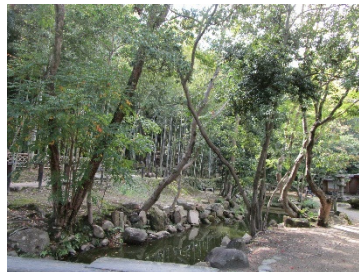
写真5 下枝の欠損、枝葉の偏りが見られる樹木

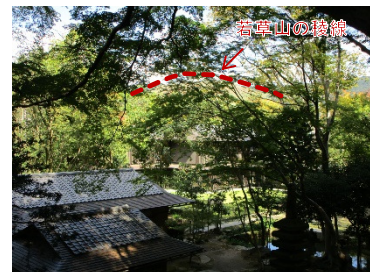
写真6 枝葉で遮られている若草山への眺望

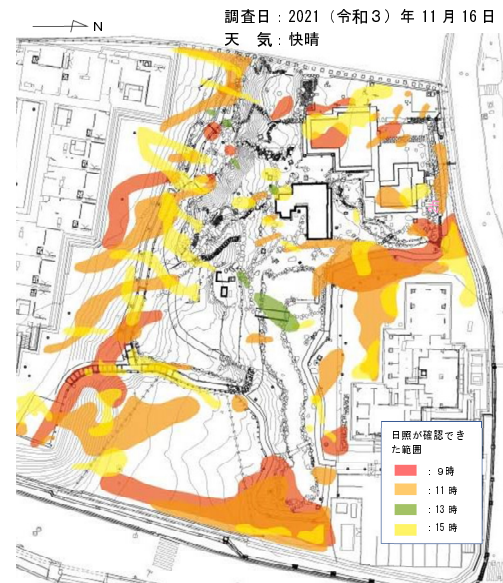
第4図 日照調査の結果

前9時から日没まで2時間毎に日照の確認できる範囲を記録し、庭園内の1日の日照状況を調査した(第4図)。図では日照が得られた範囲を記録時間毎に色分けして塗り重ねており、着色部が重なっている部分ほど、続けて日照が得られたことを示している。この結果、1日を通じて日照が全く得られない場所が全域で確認され、池の東側、飲食施設西側で6時間の日照が確認された以外は、極めて日照が少ないことがわかった。なお調査結果を元に年間の日照具合を推計したが、概ね同様の傾向であった。

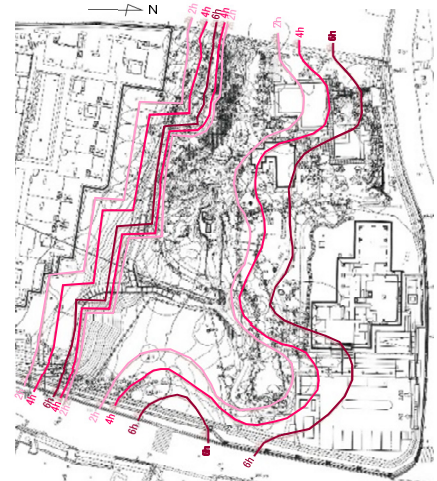
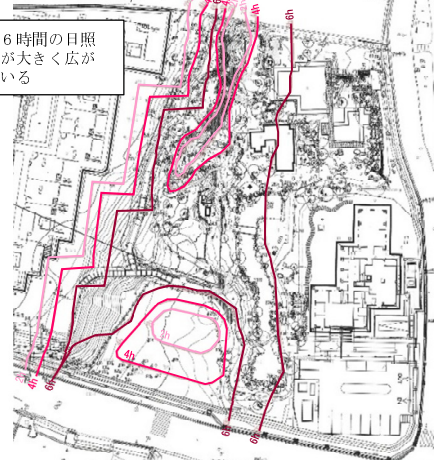
第5図 剪定等実施前後の日照時間の比較（春分、秋分の日頃の推計）

・4～6時間の日照範囲が大きく広がっている

60%程度、枝張りを70%程度切り戻すことができれば、日照が確保できる範囲を大幅に広げられること、高木の直下に関しては透かし剪定を実施し4時間相当の日照確保を目指すことが現実的であるとの考察が得られた。
