## 半炭化処理木質舗装材の野外ばく露試験\*1

無処理または半炭化処理したスギチップを用いて所定の材料と配合し、ブロック型の舗装試験体を作製して野外で5年間ばく露し、耐朽性、耐蟻性および耐候性を評価した。

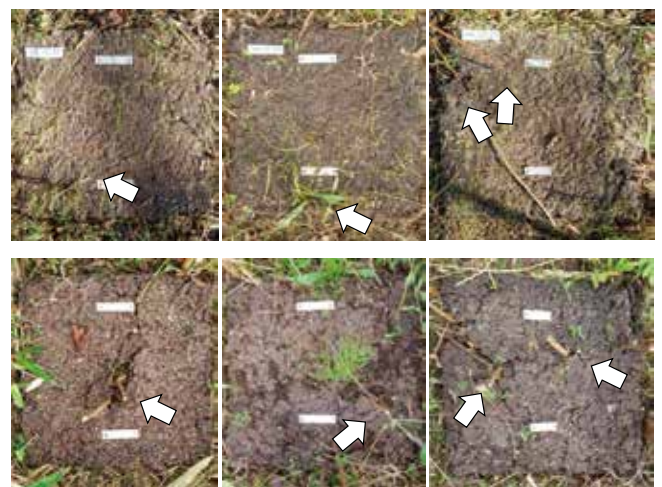
一方、明日香試験地においては、図4に示すように試験体への草の侵入がみられた。ばく露3年経過時(図4上段)では、矢印で示すように、上空から飛来した種子が試験体上面で発芽し生育した雑草や、地下茎を形成し、試験体下面から上面に貫通したスギナがみられたが、ば

く露5年経過時(図4下段)は、それらに加えてセイタカアワダチソウが試験体上面に貫通し、試験体が物理的に大きく崩壊する様子が確認された。表5にこれら試験体上面で確認された雑草の本数を示す。雑草の本数は、ばく露年数が増すごとに増加する傾向があったが、WLOとWL12は同程度であったのに対して、WL18ではそれらよりも少なかった。ここで、ブロック型舗装試験体の作製時について、無処理木チップを骨材とした場合には、かなりの量のアスファルト乳剤が流出した。一方、半炭化処理木チップの場合は、アスファルト乳剤とのなじみが良く、アスファルト乳剤は、流出せずに試験体内に保持され、固体間の空隙を充填しかつ木チップに一部吸収されたことで骨材どうしを固着でき、空隙が少なく引き締まった形状となった。これにより雑草の侵入の抑制につながったと考えられた。

図4 ばく露3年経過(上段)および5年経過(下段)の試験体上面  
矢印は試験体に侵入した雑草を示す  
(明日香試験地 左からWL18、WL12、WLO)

木チップを用いると、骨材どうしが固着されて空隙が少なく引き締まった形状となった。なお、肥沃な草地に直接試験体を埋設した場合は、雑草の貫通がみられ、一部の試験体が崩壊したことから、施工時には草本類を除去し、砕石を用いた路盤層を設けることが必須である。

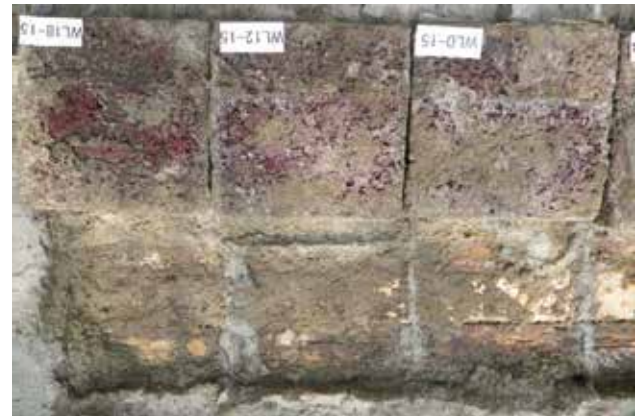
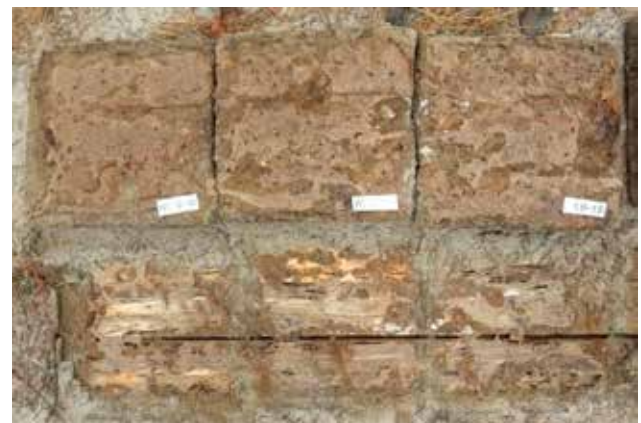
吹上浜試験地におけるばく露1年経過時に、特に試験体下面の固体間の空隙においてイエシロアリの侵入が確認されたため、舗装材の蟻害が疑われた<sup>3)</sup>が、ばく露2年経過以降、イエシロアリはSPF材では確認されたものの試験体では確認されなくなった。また、ばく露4年経過のいずれの試験体の切断面においても、目立った被害は確認されなかった。ばく露年数が増すごとに試験体下面の蟻道が年々増加し、図5に示すように、ばく露5年経過時には試験体下面のほとんどが蟻道に覆われ、かつ試験体直下のSPF材の食害が増加した。またばく露1年経過時にはなかった蟻害と思われる穴がみられた(図6矢印)ものの、著しい食害跡は確認されなかった。なお、試験体上面においては、苔類が被覆したのもあったが、概ねばく露開始時の健全な状態を保っていた(図7)。

図5 ばく露1年経過(上段)および5年経過(下段)の試験体下面  
(吹上浜試験地 左からWL18、WL12、WLO 写真下半分はSPF材)

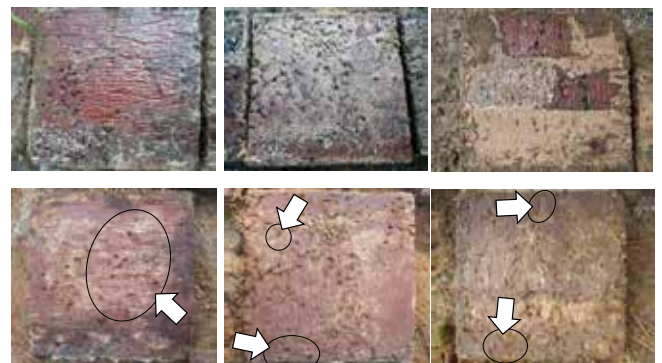
これらより、試験体に付着した蟻道の構成成分の多くは試験体下面に埋設したSPF材である可能性が高いと考えられた。すなわち、イエシロアリは試験体の空隙を住処にしたり、一部食害することはあっても、試験体そのものを著しく食害するには至らなかったと考えられる。ただし、過去に別の配合比率の舗装材で行ったばく露試験では、無処理木チップ自体が蟻害を受けたと報告されている<sup>6)</sup>。一因として、これは、本報の試験体と比較するとアスファルト乳剤の空隙への充填が十分でなく、木チップが露出しやすい状態だった可能性がある。これらを踏まえ、舗装の製造時には配合比率に留意して、アスファルト乳剤が木チップを十分にコーティングし、かつ固体間を充填している状態が望ましい。

図6 吹上浜試験地におけるばく露1年経過(上段)および5年経過(下段)の試験体下面  
矢印はばく露5年経過時にみられた蟻害を示す  
(蟻道除去後 左からWL18、WL12、WLO)

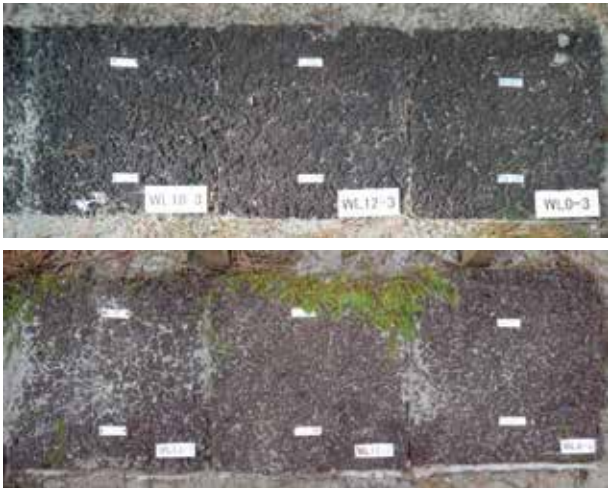
図7 ばく露1年経過（上段）および5年経過（下段）の試験体上面（吹上浜試験地 左からWL18、WL12、WL0）

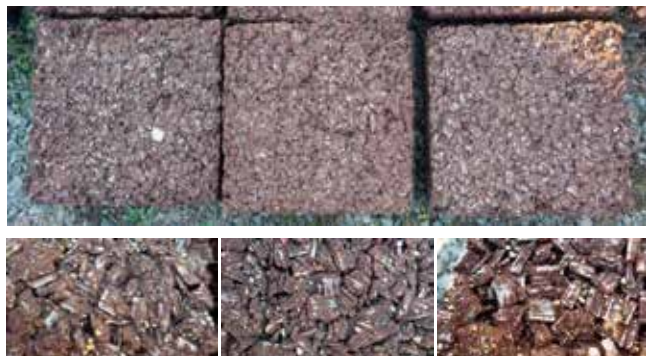
図8にばく露5年経過時の試験体を示す。処理条件を問わず、試験体上面においてアスファルト乳剤が一部劣化して失われ、木チップが露出していた。これによりWL0では木チップの腐朽、目やせが確認されたものの、半炭化処理を行ったWL12やWL18ではこれらは軽微であった。またWL0において、無処理の木チップが露出したことで、試験体上面の白色化が目立っていた。これら気象劣化を防ぎ、舗装を長寿命化させるためには、トップコート処理等により外的刺激から路面を保護することが望ましい。

図8 ばく露5年経過の試験体上面（上段）とそれらの拡大（下段）（ニチレキ（株）兵庫営業所構内 左からWL18、WL12、WL0）

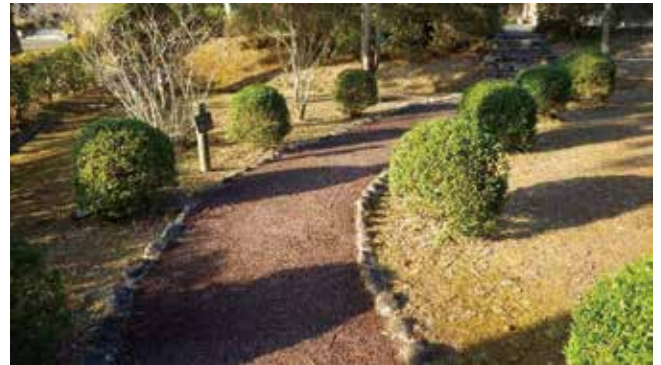
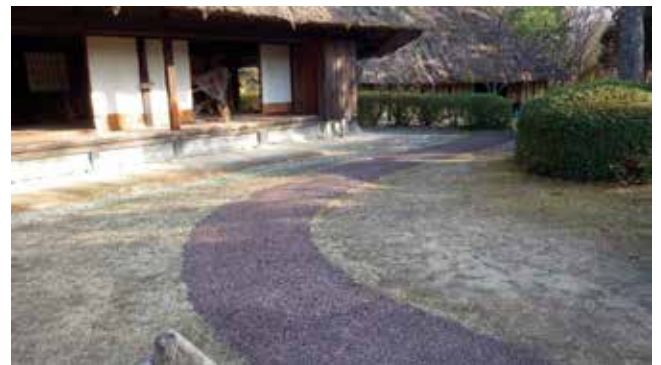
図9に、大和民俗公園に施工された半炭化処理木質舗装の様子を示す。施工後4年が経過しているが、いずれの舗装も健全な状態を維持しており、雑草の侵入、木チップの剥がれ、著しい腐朽は確認されなかった。しかし表層のアスファルト乳剤が一部失われて木チップが露出

図9 施工4年経過の半炭化処理木質舗装（上：舗装A、下：舗装B 撮影日：2021/2/11）

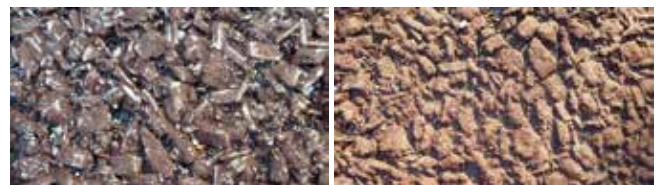
している様子がみられた。これは特に、路面の中央部、および一日を通して比較的日当たりが良好な箇所で顕著であった（図10左）。また、これらの箇所の延長線上であっても、長時間日陰となる箇所では木チップは露出していなかった（図10右）。アスファルト乳剤の主成分であるアスファルトは、紫外線のあたるごく表層が劣化しやすいといわれている<sup>7,8)</sup>。本観察から、紫外線による劣化が引き金となって、歩行活動による摩擦で木チップの露出が進行していくと推察された。

図10 施工4年経過の半炭化処理木質舗装路面（左：日なた、右：日陰 撮影日：2021/2/11）

舗装の長期使用にあたっては、表層のアスファルト乳剤は、紫外線劣化や歩行活動の摩擦により失われやすいため、トップコート処理を定期的に行うことが望ましい。さらに、この回数を減らすために、また木チップが露出した場合に腐朽を予防するために、木チップに収率 81.3～88.4%程度の半炭化処理を行うことが有効である。

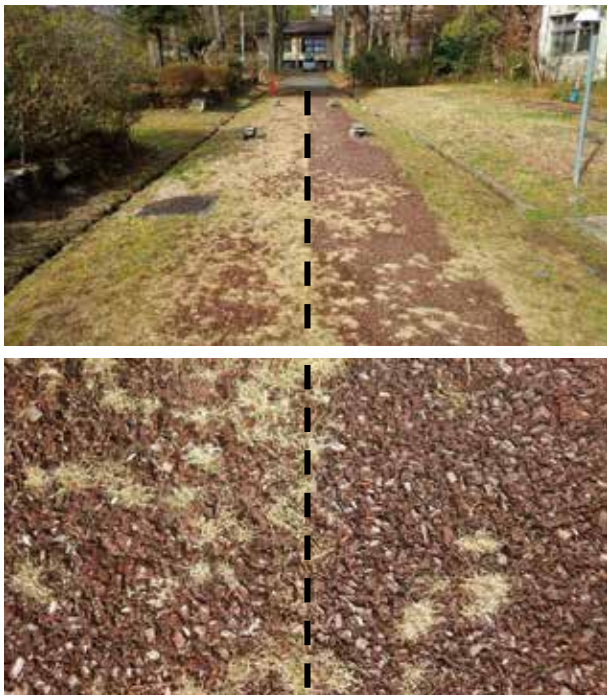
次に、奈良県森林技術センター内の舗装<sup>6)</sup>の様子を図11に示す。いずれの舗装でも表層のアスファルト乳剤が一部失われて木チップが露出していた。特に無処理の木チップを用いた舗装で木チップの剥がれ、雑草の侵入が顕著であった。これは、3.1.2で述べたように、無処理木チップを用いた場合は、舗装材作製時にアスファルト乳剤の充填が少なく、それにより骨材が分離しやすく、また木チップが露出した場合に生物劣化が起こりやすいた

めと考えられる。

図 11 施工 12 年経過の舗装<sup>6)</sup> (上) とそれらの拡大 (下) (左：無処理木チップ使用、右：過熱蒸気処理木チップ使用 撮影日：2021/1/26)

これらより、木チップがアスファルト乳剤によりコーティングされていること、かつその状態が保持されることが舗装の長寿命化には重要であることが明らかになった。路面の仕上がりを均一にするため<sup>5)</sup>、通常の施工時にトップコートが行われるが、無処理木チップを用いた舗装の長期使用にあたっては、メンテナンスとしてトップコート処理を定期的に行うことが有効である可能性が高い。一方で半炭化処理木チップを用いる場合は、舗装材作製時に、より多くのアスファルト乳剤となじむため骨材どうしを強く固着でき、さらに、木チップ自体にも耐朽性が付与されるため、トップコート処理によるメンテナンスの頻度を減らすことが期待できる。
