一般国道168号 助入トンネル死傷事故調査報告書

(中間報告)

令和5年1月

奈良県

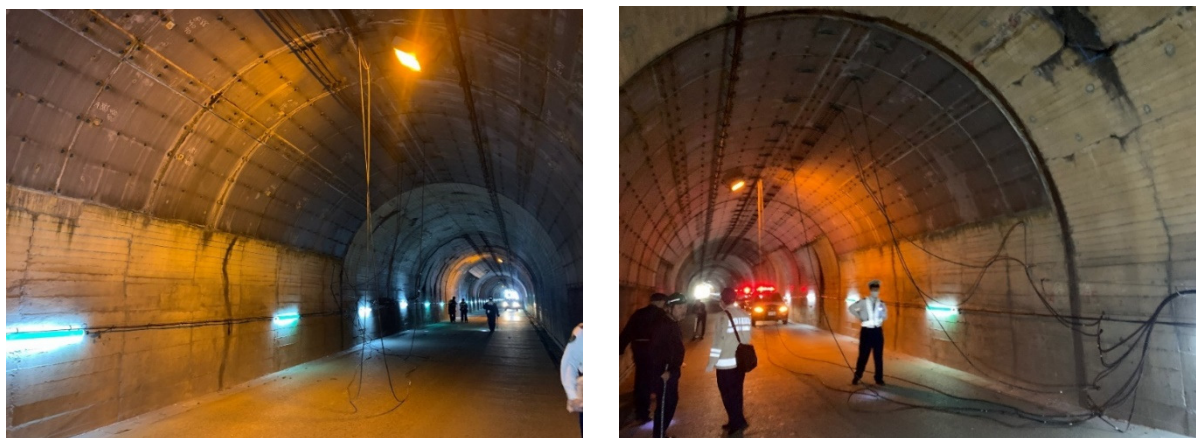
図2 事故直後の状況

概要：バイク2台が、トンネル内で垂れ下がった照明用ケーブルに接触し転倒され、  
2名が死傷

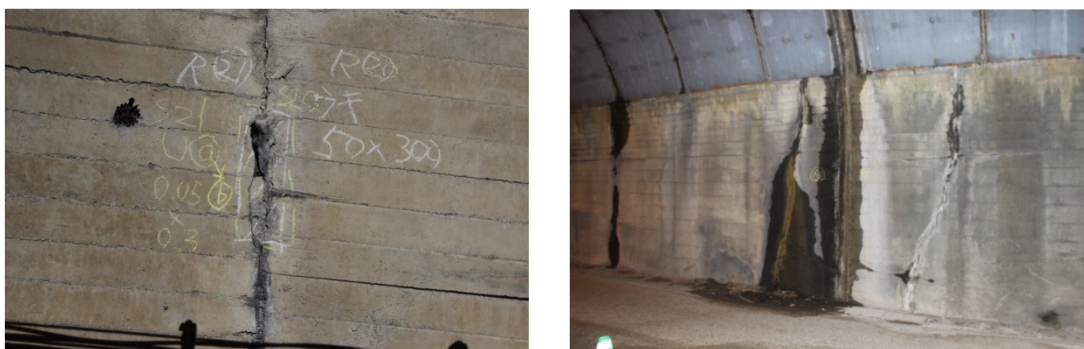
写真2 変状例（左：うき 右：漏水）

平成30年1月の法定点検結果より、「うき」と「漏水」が確認され、補修の必要ありと診断された。

トンネル点検結果に基づき、ひび割れ補修工、漏水対策工、増厚補強工、裏込め注入工によるトンネル補修工事を実施することとし、令和3年9月24日に奈良県と受注者の間で工事契約を締結した。

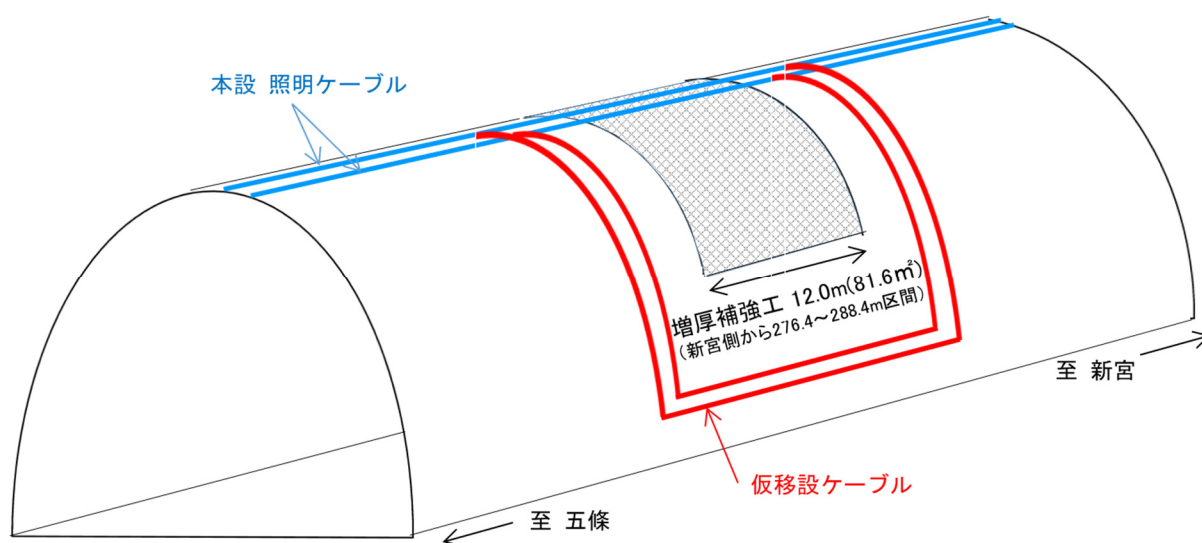
図6 助人トンネル事故発生箇所のケーブル移設概念図（移設箇所③）

助人トンネルの仮移設のケーブルは、トンネル天井から一定の高さ（地面から約1.7mの高さ）迄の間を、コンクリート部は、ケーブラーを用いて、鋼板部は、アイボルト及び結束バンドとケーブラーを用いて、トンネル壁面に固定された。また、地面から約1.7mの高さの縦断方向は、メッセンジャーワイヤー及びケーブルハンガー等を用いて、トンネル壁面に固定されていた。

垂れ下がっていた箇所（新宮側坑口から約280m付近）は、壁面に7箇所固定されており、うちアイボルト及び結束バンドが5箇所とケーブラー2箇所であった。

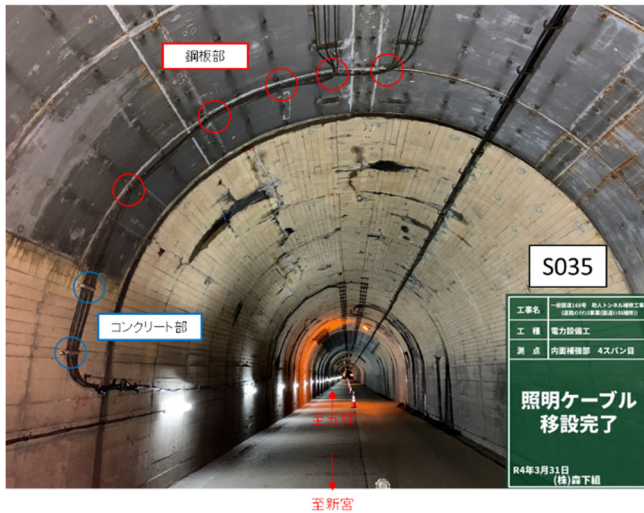
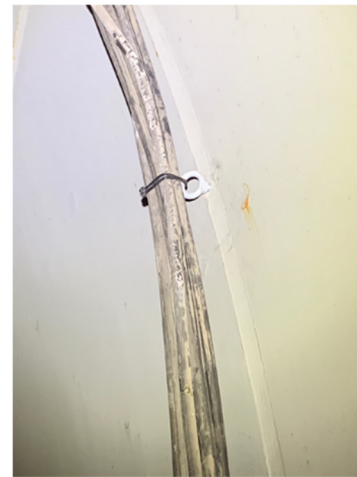
アイボルト及び結束バンドで固定

事故発生の翌日（5月3日）、補修工事のために移設したケーブルの固定箇所を再点検し、異常は見られなかったものの、事故箇所では結束バンドが破断していたことから、アイボルト及び結束バンドで固定していた鋼板部の3箇所の

うち、事故箇所を除く2箇所について、鋼板部をケーブラーで固定できるように切断し、ケーブラーを用いてトンネル壁面に固定した。
