よしきえん  
吉城園周辺地区における土塀の修景について

地域デザイン推進局 奈良公園室 若菜 遼甫

本稿は、吉城園周辺地区保存管理・活用事業の一環として、吉城園周辺地区の周囲を囲む土塀の修景工事について報告する。

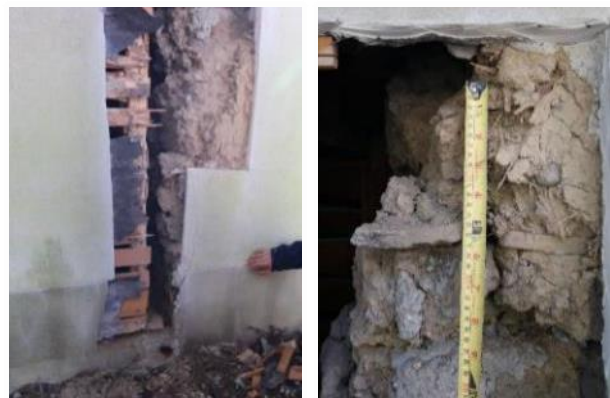
太鼓塀の外側を一部剥がし、内部の土塀および太鼓塀の現状を確認したところ（写真 1）、太鼓塀の内部構造については、過去修理時において内部の版築を遺して保存が図られていたことが明らかとなった（写真 2）。

写真 1. 解体状況

写真 2. 版築状況

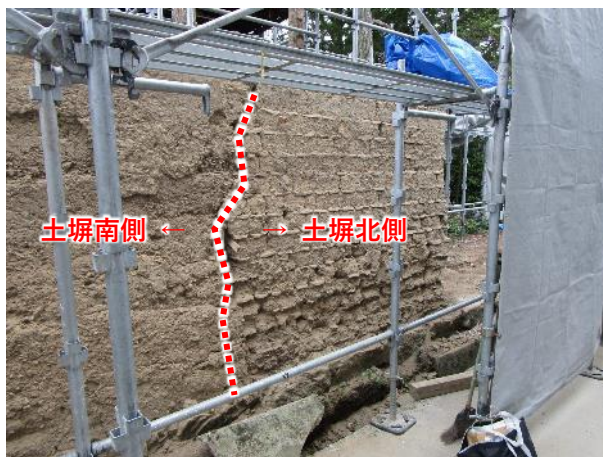
- ・太鼓塀を撤去したところ、露出した土塀は 2 種類であった（写真 3）。
- ・土団子と瓦を積み重ねた区間（北側）の方が古い時代のものであると想定される。この区間は中空の箇所があり（写真 4）、太鼓塀内で保存するために表面を削ると、構造上主要な部分が無くなり崩壊する。
- ・南側の版築<sup>はんちく</sup>の部分は表面を削ることによって一度に崩壊することはないと思われるが、削る過程で表面が落下する恐れがある。

写真 3. 太鼓塀内部土塀東側

- 過去、この場所に土塀があったことを後世に残すためにも、一部ではあるが、土塀を残して太鼓塀設置を行う。
- 比較的保存状態が良く、基礎部がしっかりしている南側土塀（版築塀）を、安全性を考慮し、太鼓塀1スパン分（柱間）保存する（図5）。
- 転倒を防止するため、太鼓塀構造体内に完全に入れ込む。そのため、里道側・旧知事公舎側とも表面から10cm程度削り取る。

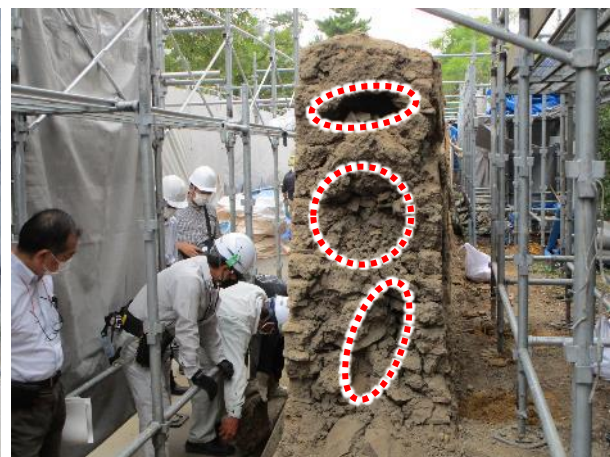
写真 4. 土塀北側断面

- より古い時代の土塀と想定できる北側区間を保存することは意味がある。しかし、里道側と旧知事公舎側とも表面から20~30cmが構造上重要な部分で削ると土塀が崩壊することから太鼓塀内部に納めて保存することは不可能である。
- 南側の区間を表面と上部を削ってしまった残部を太鼓塀の中で保存することに意味があるかどうかは良く検討する必要がある。
- いずれにしても基礎部の石積下部が土である部分の補強は必要である。また、地震時の転倒などについては、基礎部の補強を行ったとしても構造計算は不可能であり、そのことは理解しておく必要がある。
- 以上の点を総合的に勘案して奈良県で対応方法を判断することが適当である。  
また、旧知事公舎は重要施設であるので、耐震性を考慮して太鼓塀を撤去・再設置することが望ましい。

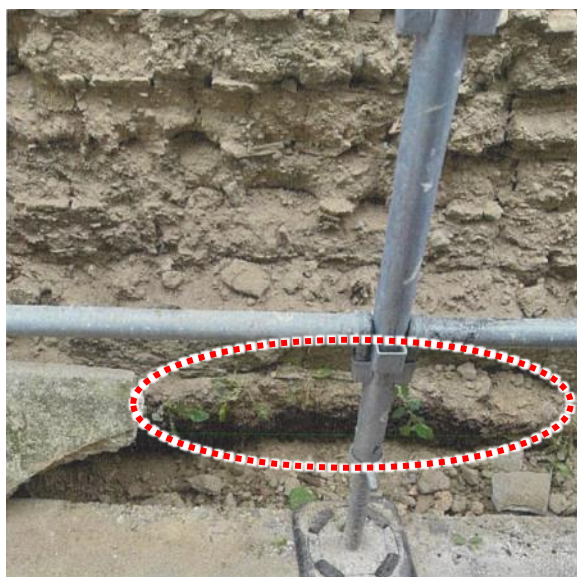
- ・土塀の基礎の石積みは1段で下部は土の表面をモルタルで押さえていたことが明らかとなった（写真5）。
- ・石も土に1段分直接据えた後、間に土を入れて突き固めたもので、据石も裏込めもないことがわかった（写真6）。
- ・石積みの下部は土となっており、その土は土塀に沿って設置されている側溝のモルタル壁によって押さえられている。里道の整備前はモルタル壁がなかったと想定される。

写真5. 土塀基礎石積下の土の部分

- 基礎石下の土の土壌化・流失防止のため、入り込んでいる植物根茎等を完全に除去してから、従前と同じくモルタル壁を再度設置する（図6）。

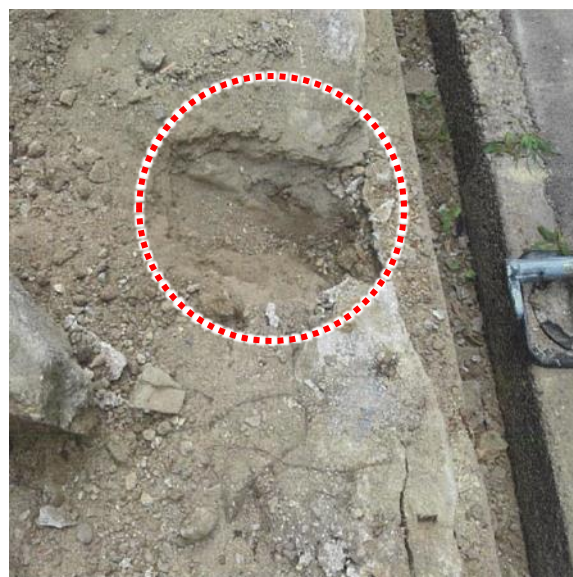
写真6. 石積みの裏込めの確認
