国道 169 号（下北山村）の崩土事故の対応状況 （令和 5 年 12 月 23 日）

（令和 5 年 12 月 26 日 ○時現在）

令和5年12月23日の崩土について

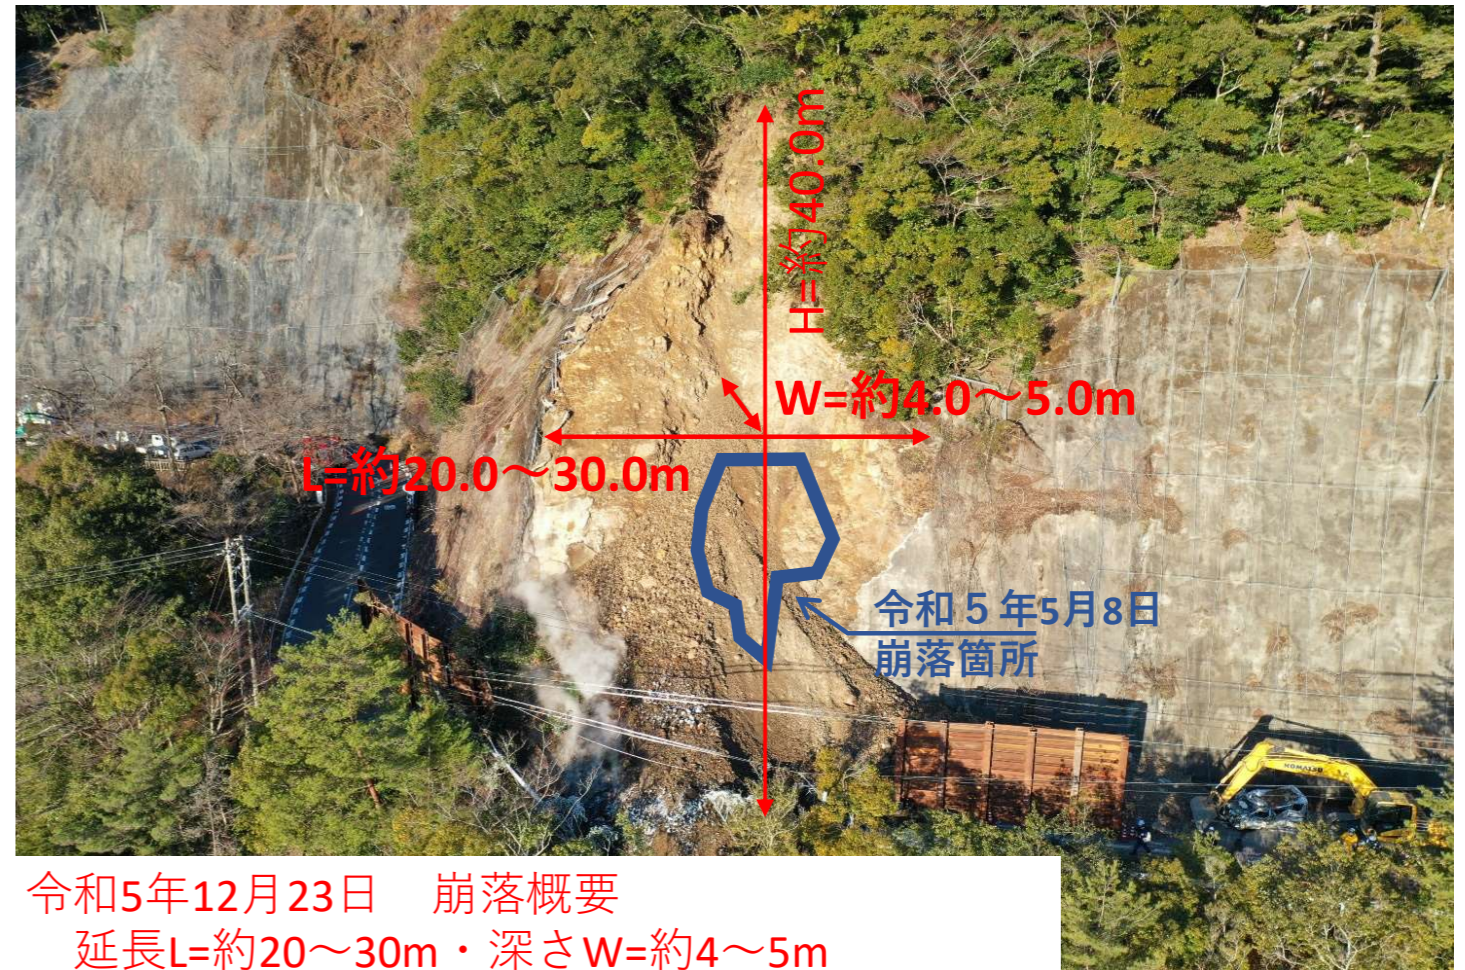
令和5年12月23日 崩落概要

・凍結融解が繰り返し発生したことにより岩盤の強風化部の緩みが進行し、不安定化したことによる崩壊であると考えられる。

延長L=約20~30m・深さW=約4~5m

高さH=約40m・崩壊土砂量V=約4,000m³

・斜面上方の急崖部に残存する不安定岩塊を除去したうえでモルタル吹付を施工し、安全確保最優先で道路に堆積した崩壊土砂の除去作業を行う。
