# 令和5年5月の崩土について

# 事故の発生した一般国道169号の当該区間周辺の状況

# 一般国道169号（下北山村前鬼～上池原）の事業化ルート（案）

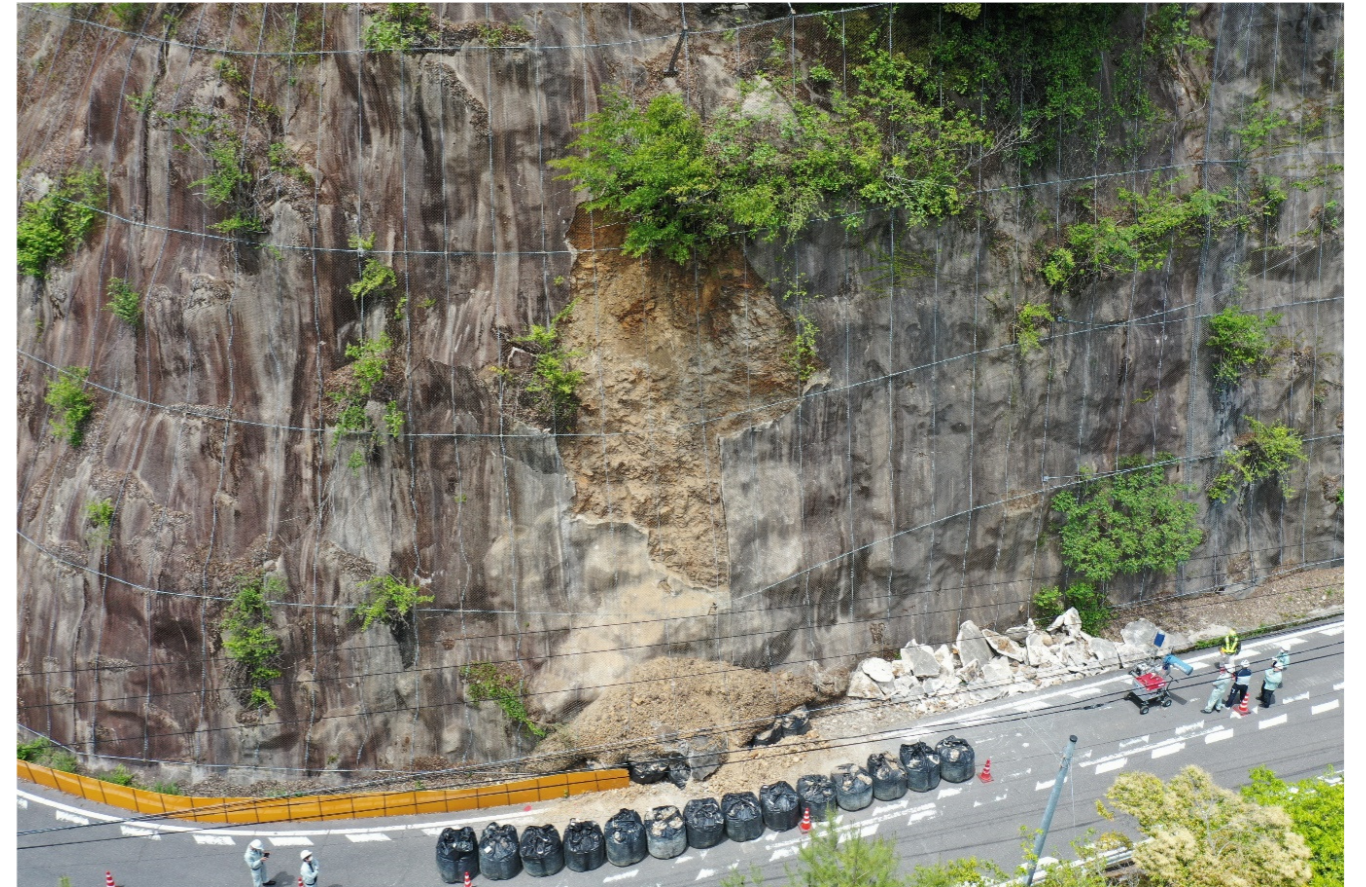
- 5月3日 山側のモルタル吹付法面にて、風化した岩盤等を含むモルタル片がはく落  
大型土のうを設置し、交通誘導員による片側交互通行
- 5月7～8日 80mm以上の降雨
- 5月8日 モルタル片はく落が拡大  
大型土のうを追加で設置
- 5月9日 専門家（日本工営）と現地調査  
(上部の自然斜面部において顕著な変状は認められなかった。モルタル背部の岩盤が風化したのが直接の素因で、80mm以上の降雨が誘因と推察される。)
- 5月24日～5月28日  
仮設防護柵 延長46m、高さ7m（地中2m、地上5m）を設置
- 5月29日 信号機による片側交互通行を開始

写真（上）：5月8日の崩落後

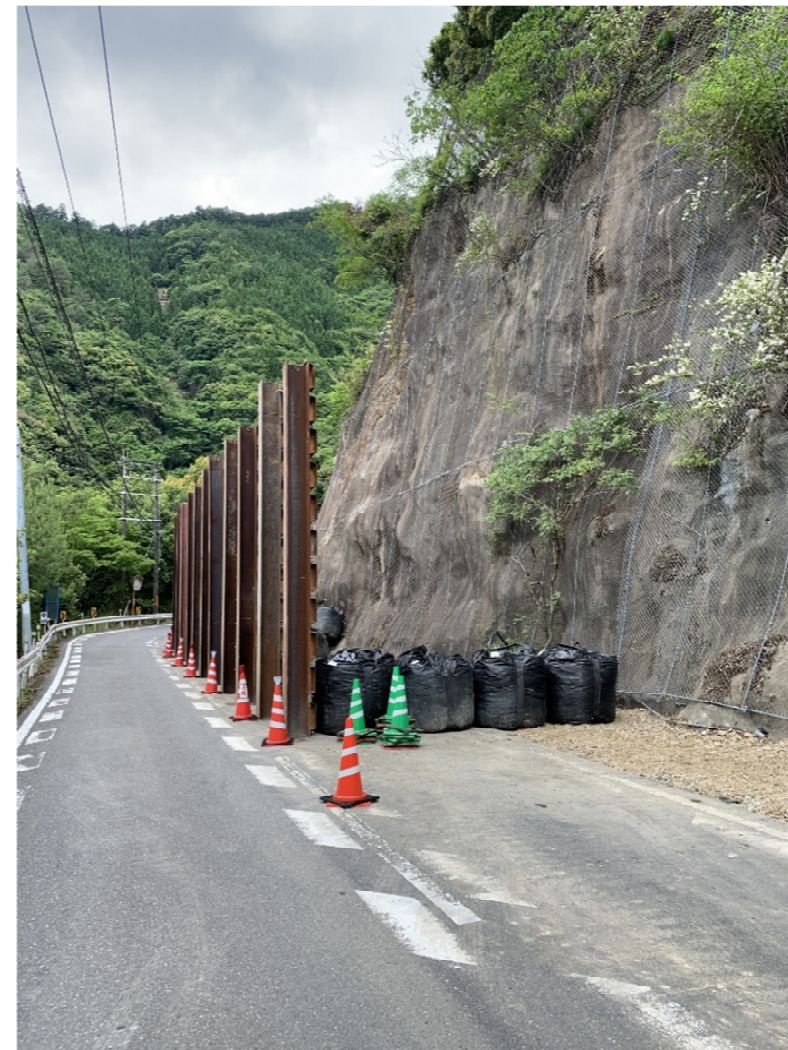
写真（左）  
：仮設防護柵設置後 3

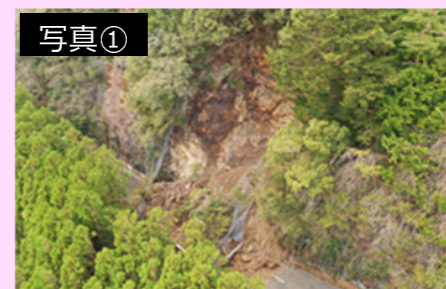
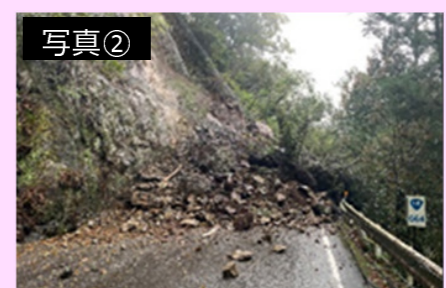
### 【大規模な法面崩土が発生】

R2.4.1 大規模な法面崩土発生  
R2.6.24 暫定交通開放 (片側交互通行)  
→崩土発生から暫定交通開放までの約3ヶ月間、  
国道168号への広域迂回  
R3.11.25 対策完了後に全面交通開放
