# 現状記録写真

管 理 機 関 名	奈良県						
	吉野土木事務所						
管 理 機 関 コ ー ド	2	9	0	0	0	9	0

施設管理番号	Y	1	6	9	A	2	5	5	点検対象項目	落石・崩壊	路線名	国道169号						距離標(自)	0	0	C	C	C	0	(至)	C	0	C	C	0	C	上下線の別	下	延長	380.0 m
事業区分	一般	道路種別			一般国道(指定区間外)			現道・旧道路区分	現道	所在地	奈良県	吉野	郡	下北山	村	上池原	位置目印	なし	北緯	34	度	3	分	45.0	秒	東経	135	度	58	分	1.0	秒	測地系	世界測地系

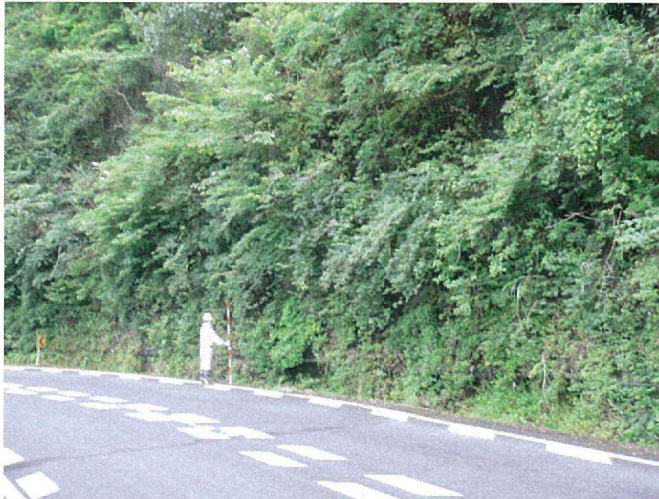
P-5 法面露岩部にはロックネット設置されている。露岩は亀裂発達し、草本茂る

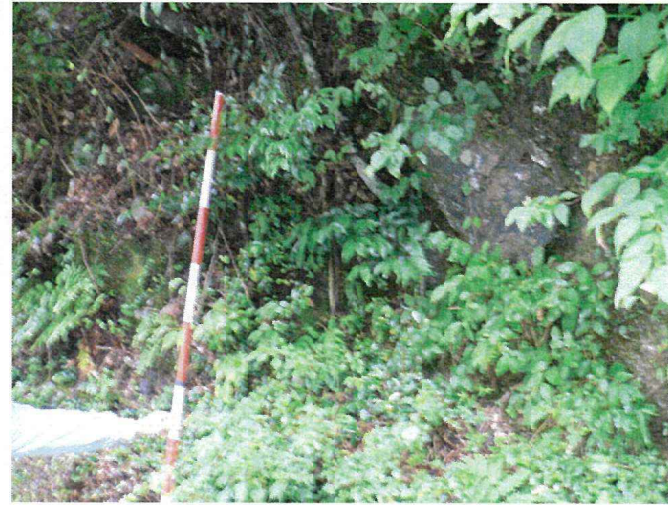
P-7 一部、ロックネットが無い

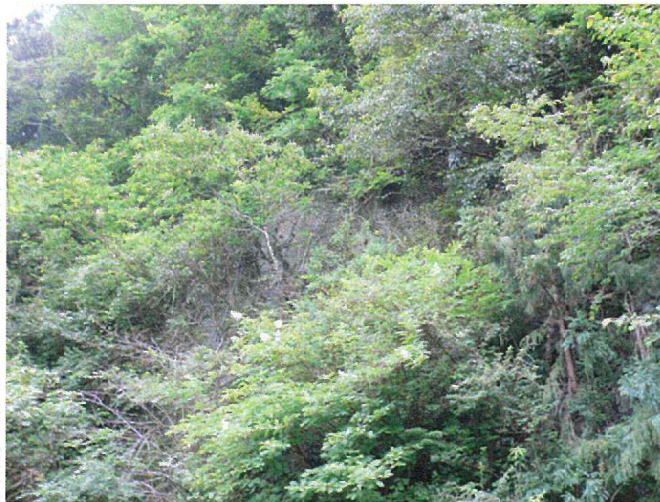
P-6 上部斜面は樹木繁茂している

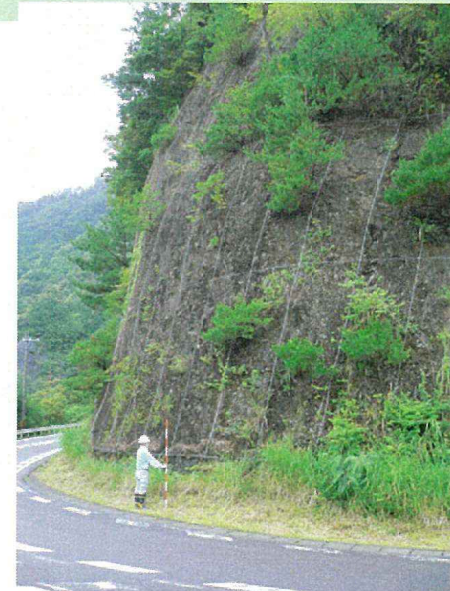
P-8 中央付近の法面状況 露岩部にはロックネット設置されている

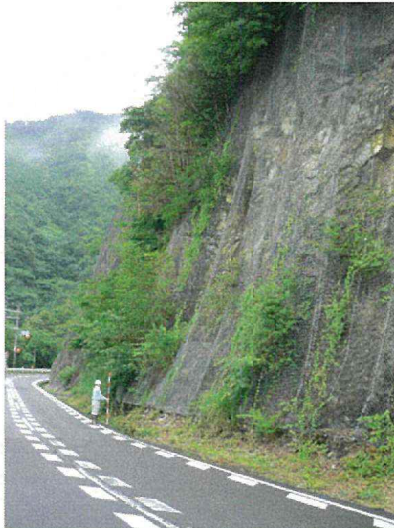
P-9 法面露岩が比較的大きな岩塊となっている

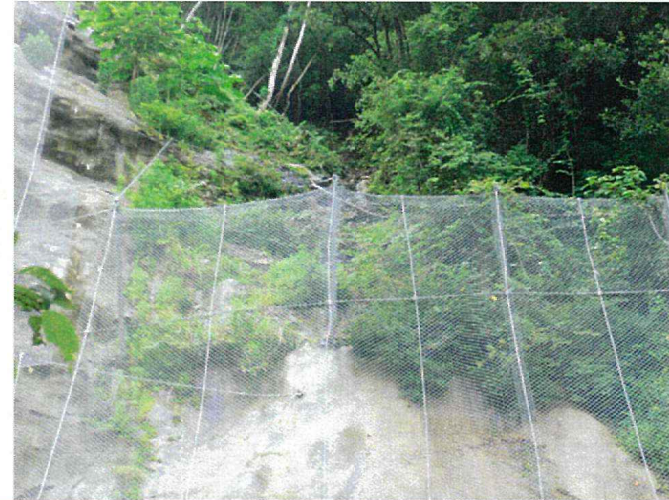
P-11 上部斜面は急峻である

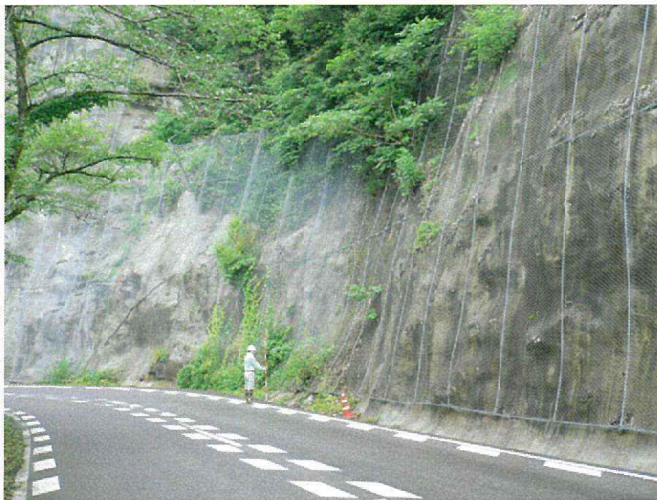
P-10 法面上部が沢地形となっている

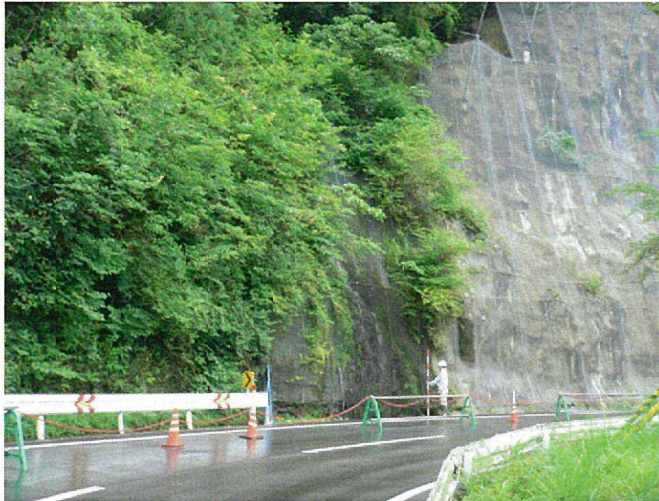
P-13 終点側の沢部には流水あり

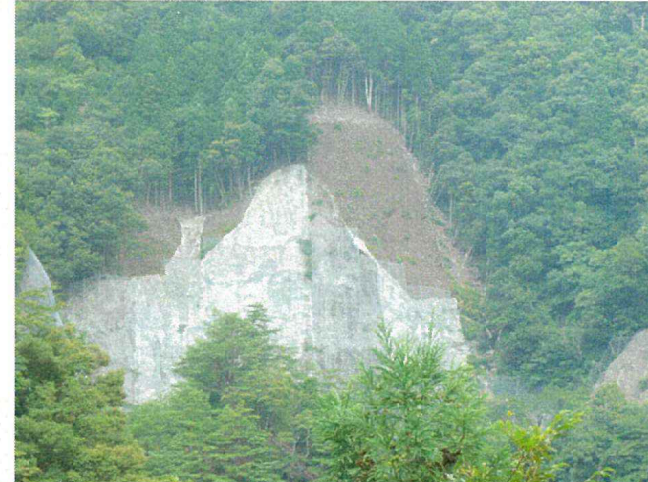
P-15 法面上部も急峻地形を呈す

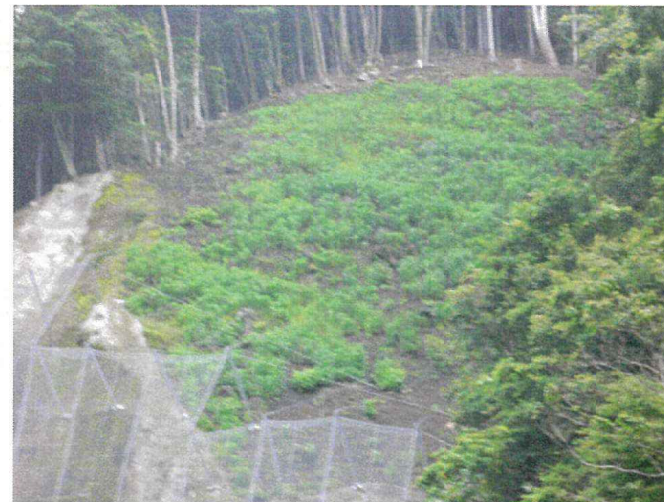
P-16 樹木の根元付近に浮き石見られる
