箇所別記録表

地建・都道府県等名	奈良県
管理機関名	吉野土木事務所
管理機関コード	2900090

安定度調査表（落石・崩壊）

施設管理番号	Y169A255
点検対象項目	落石・崩壊

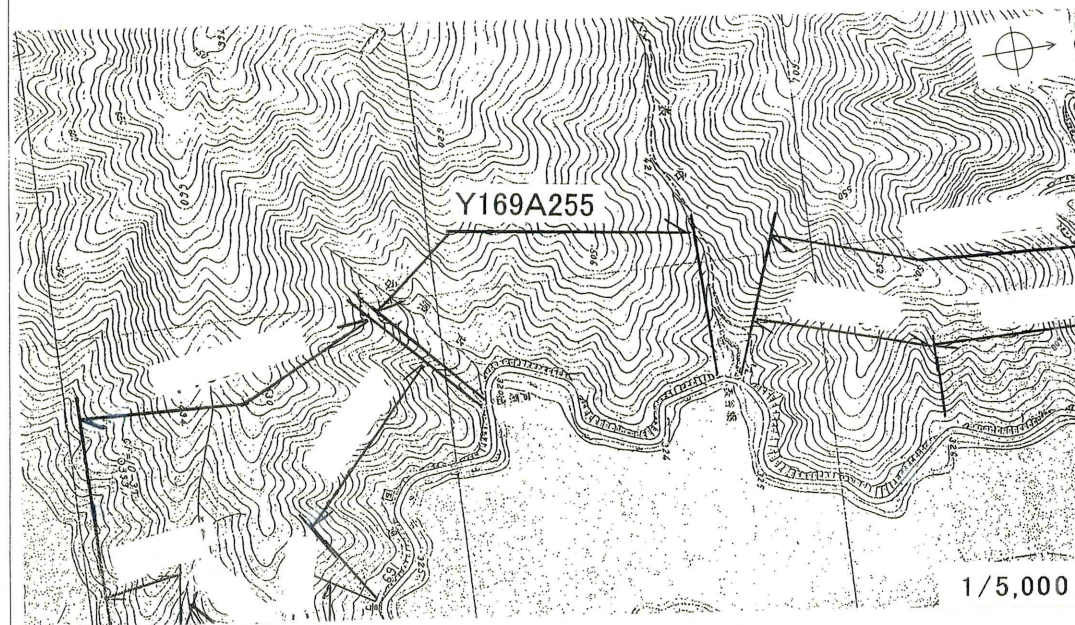
現況写真・スケッチ (既設対策工、位置目印との位置関係がわかるもの)

特記事項	
点検実施:	H 15 年 1 月 24 日 (天候: 晴・曇・雨)
調査方法:	踏査
所見 (評価理由)	無処理の切土法面は亀裂が発達し、剥離型落石や小規模な滑落崩壊が発生している。一部にやや規模の大きな岩塊の抜け落ち跡も見られる。法面の風化・脆弱化が進行すると、表層崩壊を引き起こす可能性があり、法面保護工が必要である。吹付法面は顕著な変状はなく概ね健全である。上部斜面には不安定な浮き石が多く見られる。
被災履歴	有 (1. 被災履歴記録表参照、2. 詳細不明) 落石) ・ 無 (H2年度以降)
重複点検対象項目	対応施設管理番号:
有・無	落石・崩壊・岩石崩壊・地すべり・雪崩・土石流・盛土・擁壁・地吹雪・その他
平成2年度点検結果	ランク: (I・II・III・IV) 対応: (完了・施工中・未着手)
平成8年度点検結果	評点 (70 点) 総合評価: 対策が必要と判断される 防災カルテを作成し対応する・特に新たな対策を必要としない
予想被害規模	切土法面の小崩壊 (150~450m ³)
提案対策工	工種: 吹付工+ロック 規格: ポケット式 ネット工 数量: 6625m ² 概算工費: 133 百万円
地震時の安定性 (落石・崩壊のみ)	安定・不安定

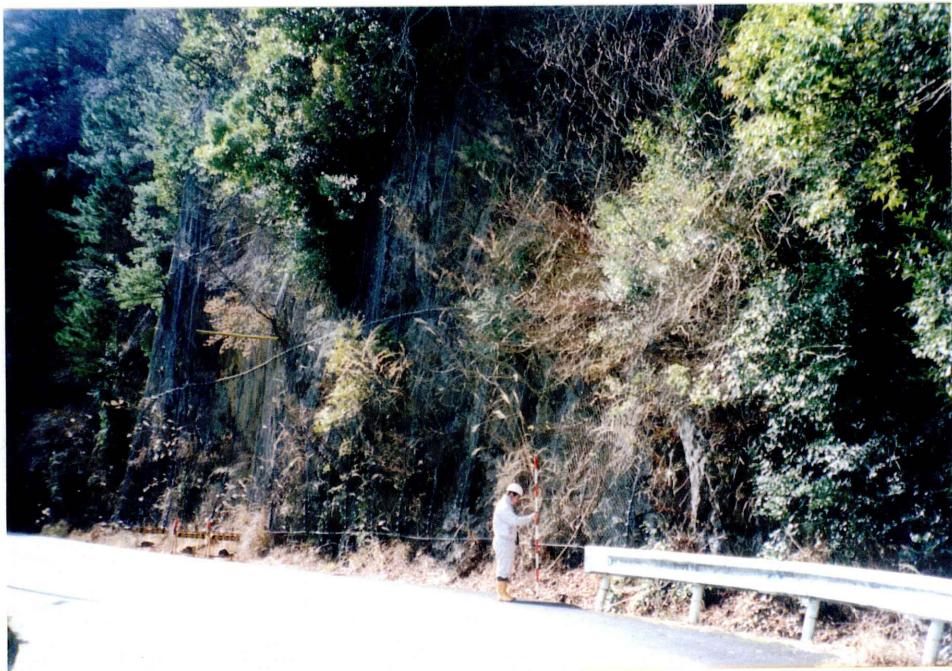
①全景(始点側)

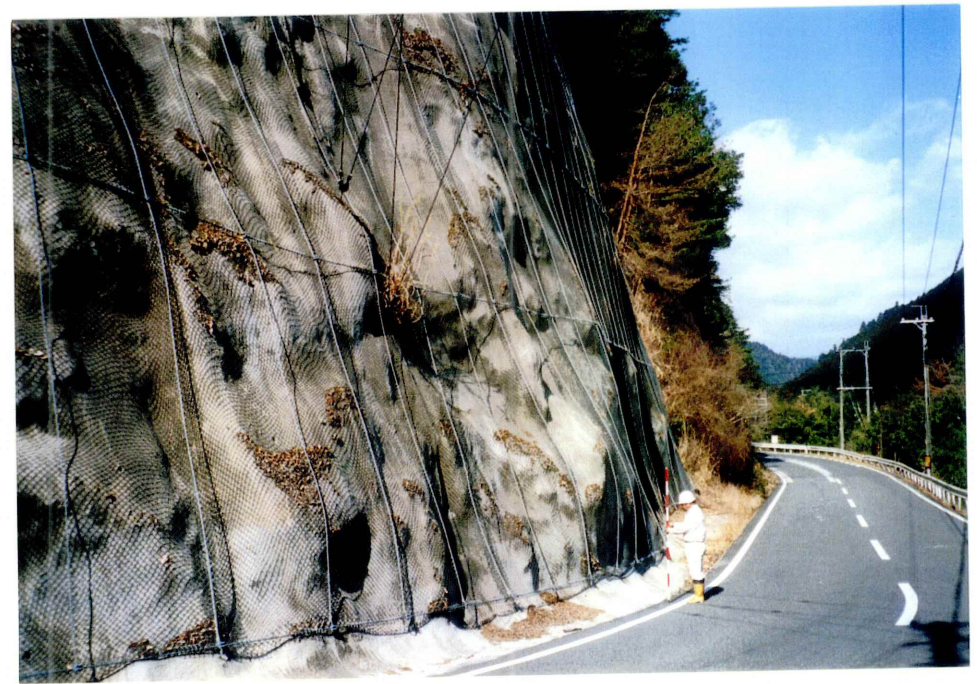
②区間中央より始点側を望む

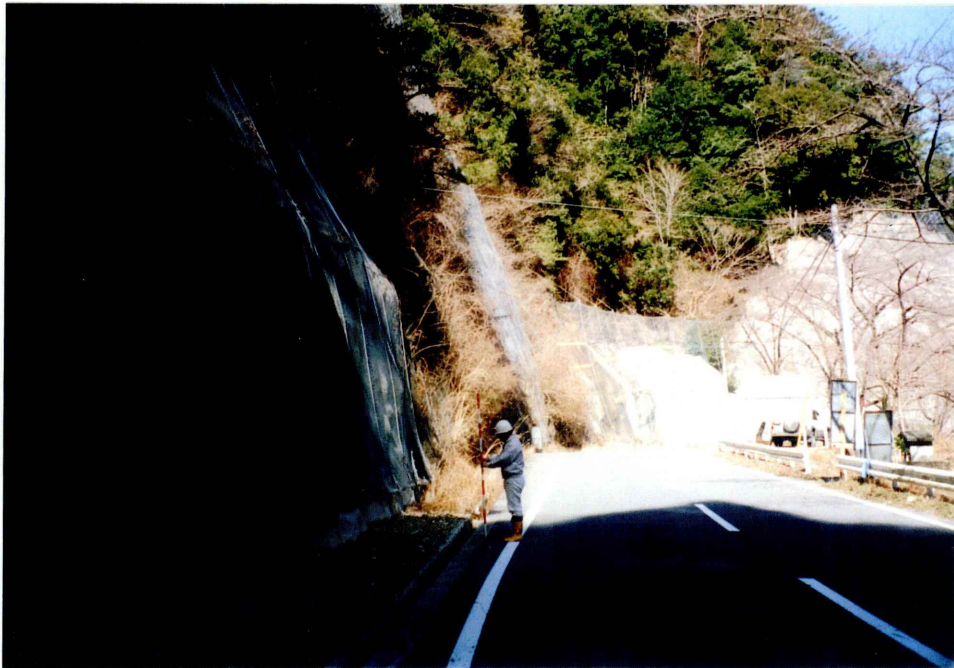
③区間中央より始点側を望む

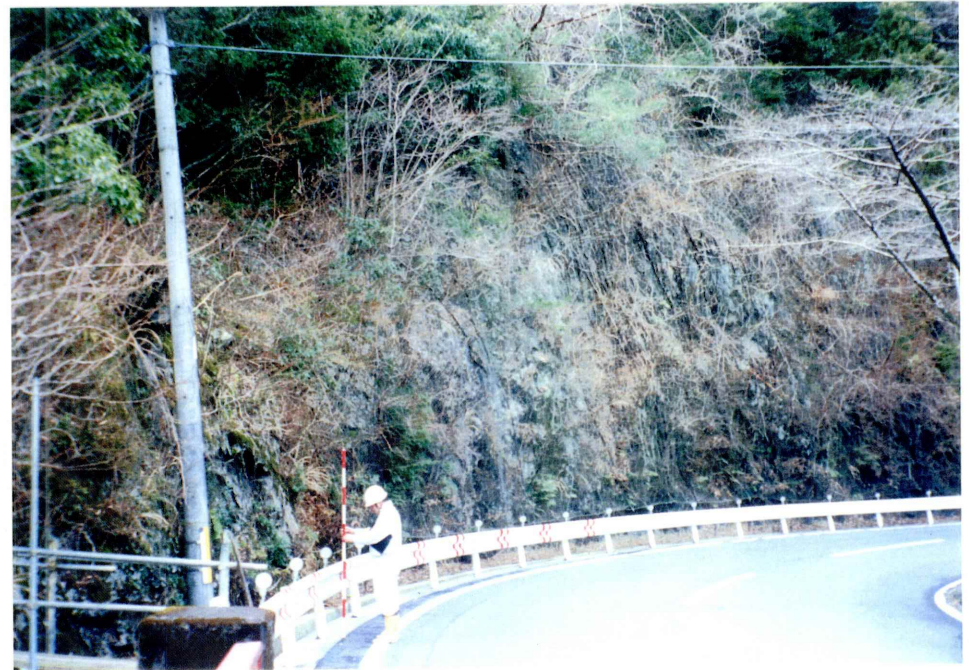
④全景(終点側)
