2.現地概要ならびに1月8日までの対応状況：道路の周辺状況

事故の発生した一般国道169号の当該区間周辺の状況

2.現地概要ならびに1月8日までの対応状況:169号の事業化について

2.現地概要ならびに1月8日までの対応状況:経緯(2023/12/26まで)

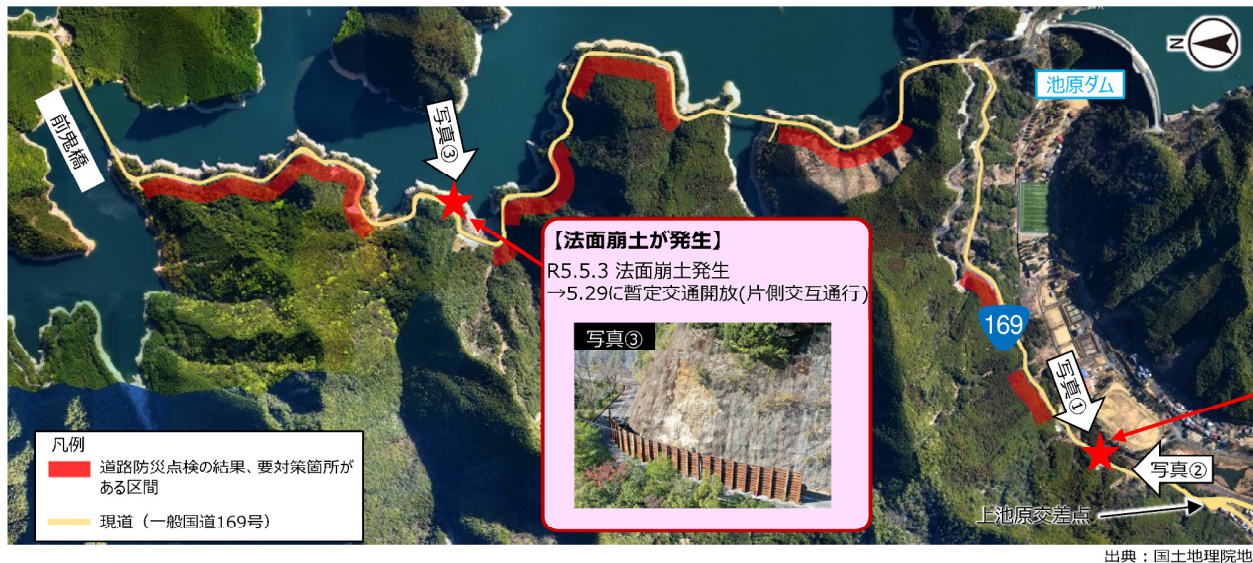
■道路防災点検の結果、要対策箇所がある区間

【大規模な法面崩土が発生】

R2.4.1 大規模な法面崩土発生
R2.6.24 暫定交通開放（片側交互通行）
→崩土発生から暫定交通開放までの約3ヶ月間、
国道168号への広域迂回
R3.11.25 対策完了後に全面交通開放
