## 2.現地概要ならびに1月8日までの対応状況 :経緯(2023/12/26 以降)

### 令和5年12月23日の崩土について

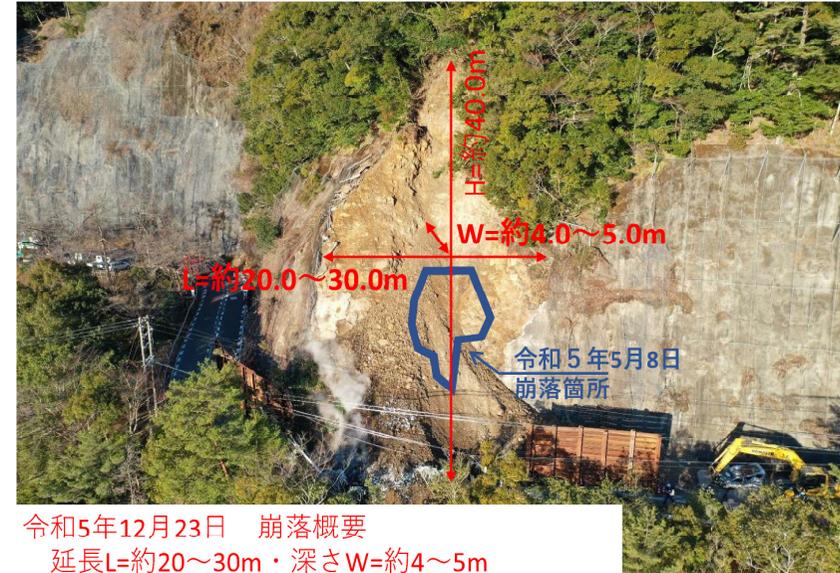
令和5年12月23日 崩落概要

・凍結融解が繰り返し発生したことにより岩盤の強風化部の緩みが進行し、不安定化したことによる崩壊であると考えられる。

延長L=約20~30m・深さW=約4~5m

高さH=約40m・崩壊土砂量V=約4,000m<sup>3</sup>

・斜面上部の急崖部に残存する不安定岩塊を除去したうえでモルタル吹付を施工し、安全確保最優先で道路に堆積した崩壊土砂の除去作業を行う。

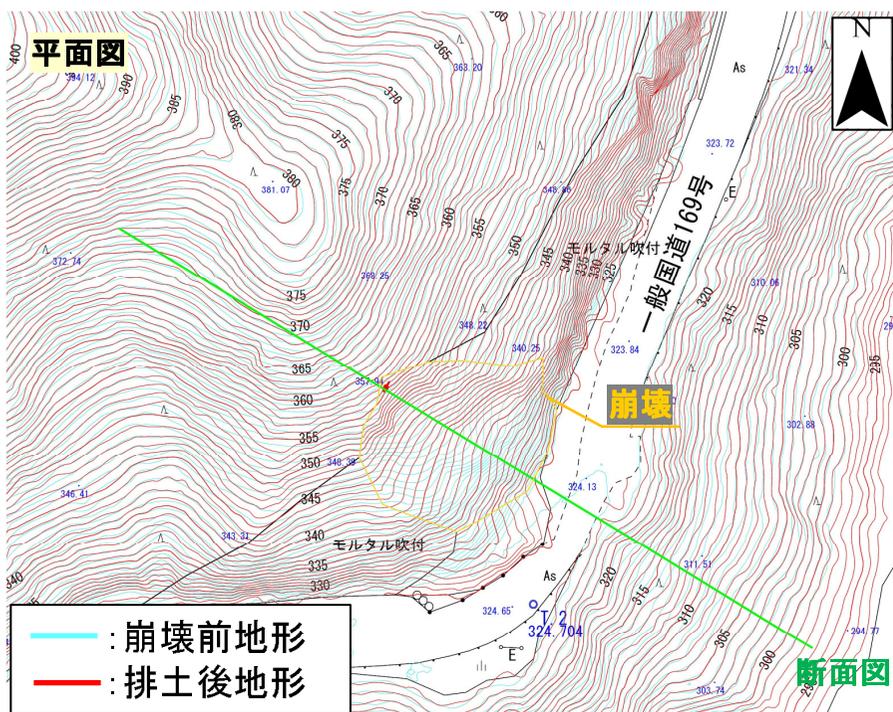
断面図

推定崩壊土量: 68.03 m<sup>3</sup>/m

推定排土量: 61.35 m<sup>3</sup>/m
