3 過去の経緯(既往緊急点検結果)

3.4 R5年5月8日 崩壊状況

3.4 R5年5月8日 モルタル片剥離状況

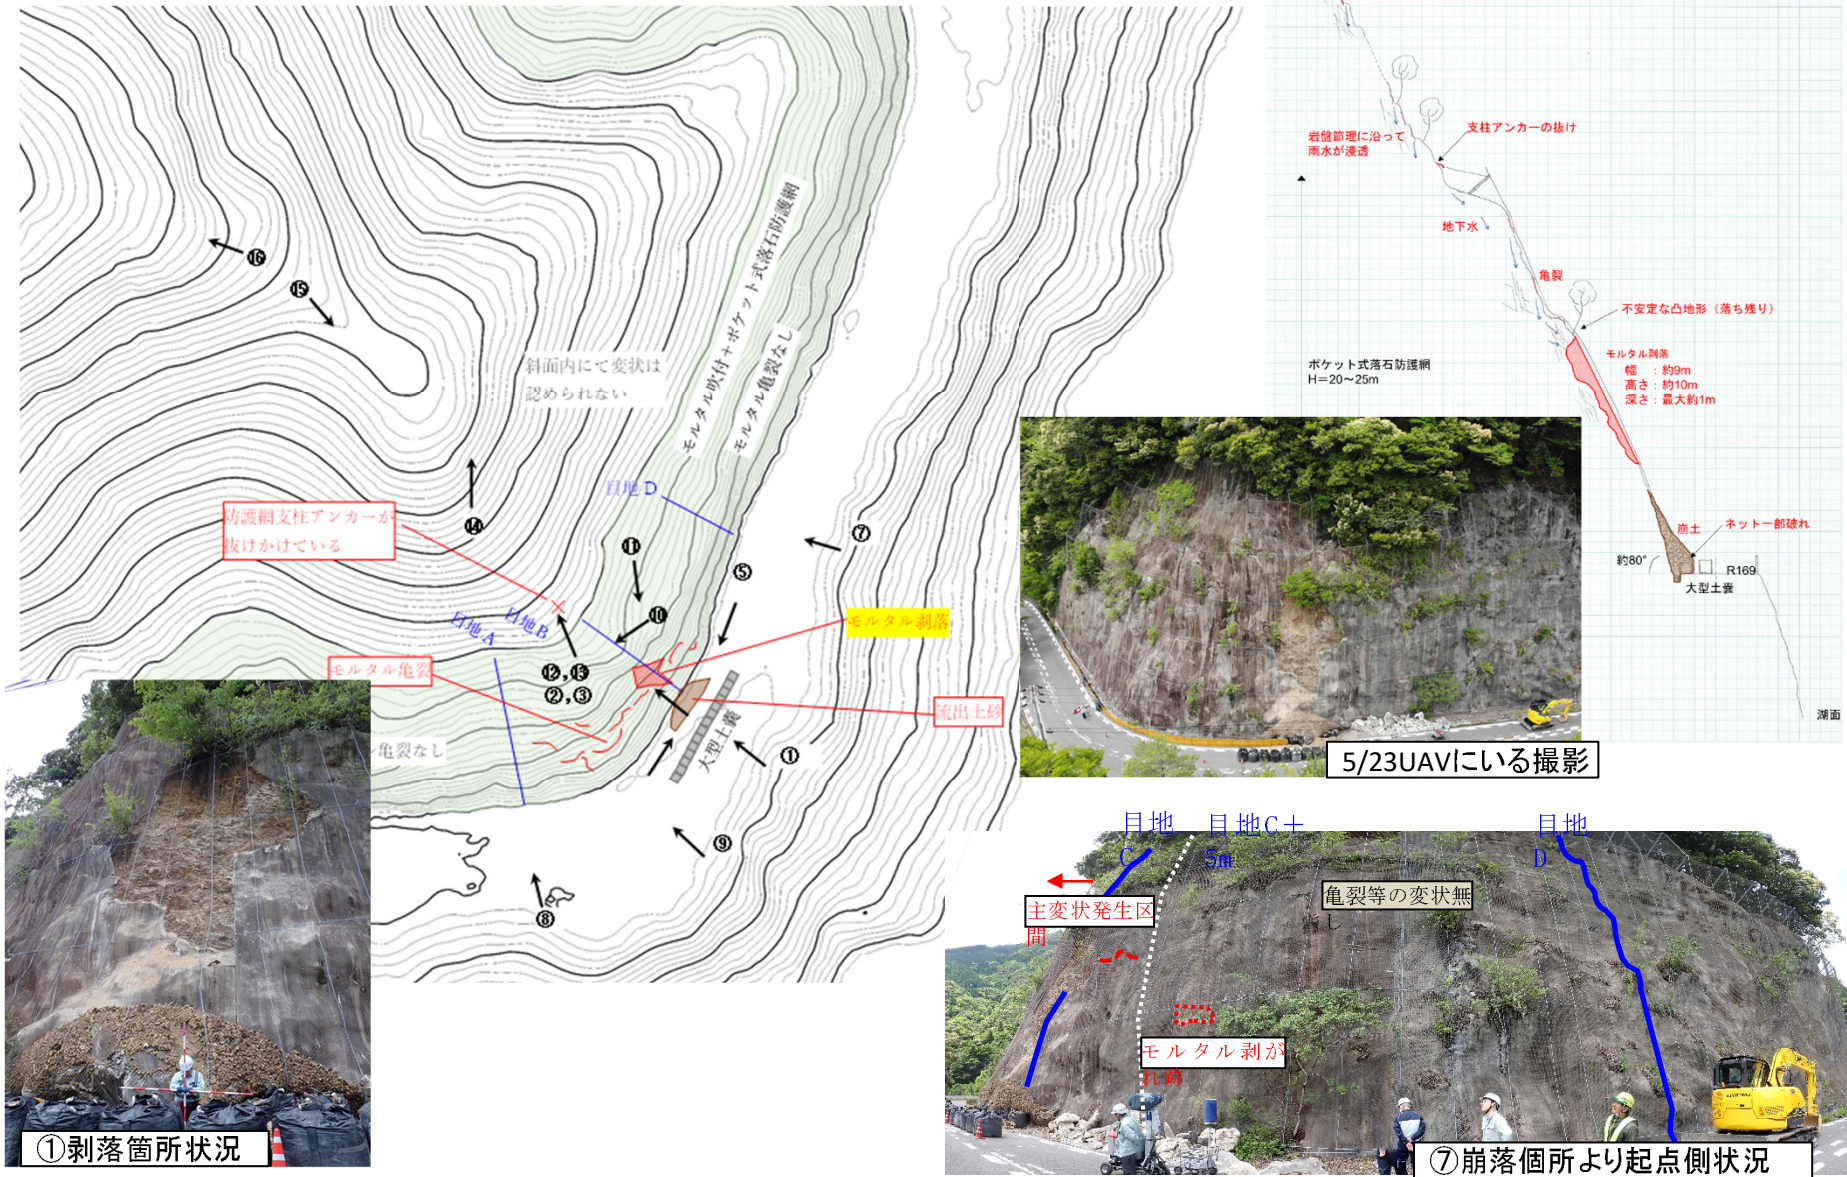
5月8日に発生したモルタル片剥離状況を緊急踏査レポートより抜粋し以下に示す。

☆応急対策案：法尻に大型土嚢を追加するとともにH鋼などによる仮設防護柵の設置を提案。⇒緊急対応で施工実施

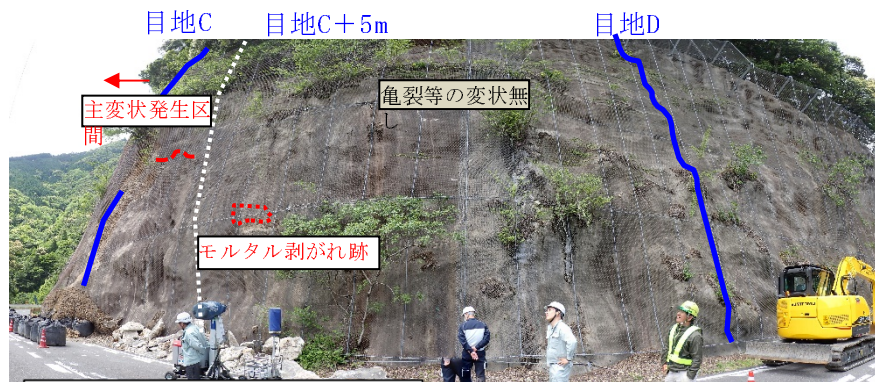
⑦崩落個所より起点側状況

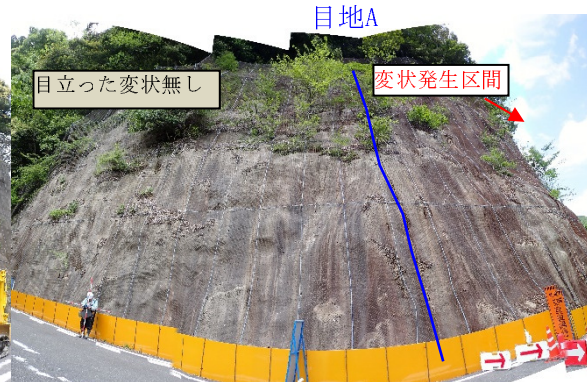
⑧目地Aを境に終点側で変状は認められない

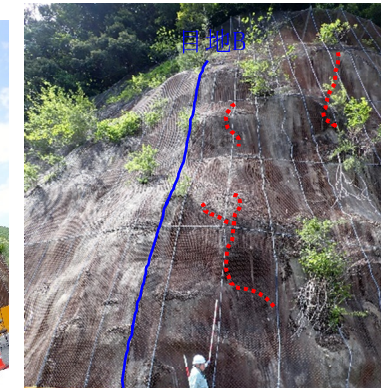
⑨モルタルのクラック状況

☆発生機構の推察：風化しやすい泥岩が分布する勾配60度以上の切土法面で切土後長年月により風化が進行しトップリング性の重量変形を受けやすい地盤状況を素因とし降雨による亀裂内の水圧上昇等を引き金として剥離崩落が発生。

☆恒久対策案：亀裂の発達した岩盤およびモルタルを極力除去しモルタル吹付工を実施しさらに破損したポケット式落石防護網の再設置を提案⇒工事発注中

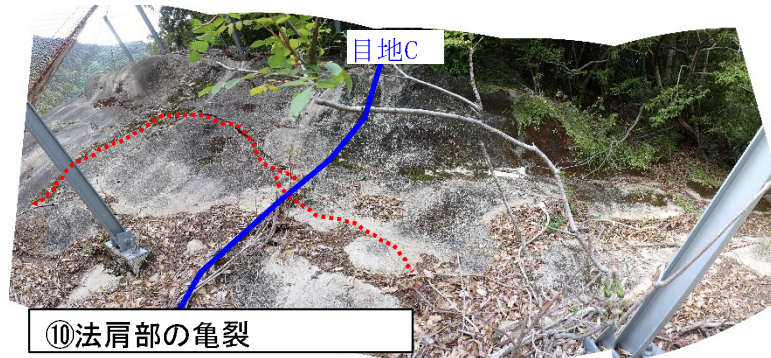
⑩法肩部の亀裂

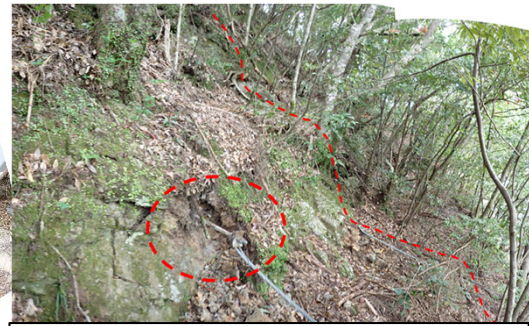
⑫ 斜面状況。段差地形が認められる

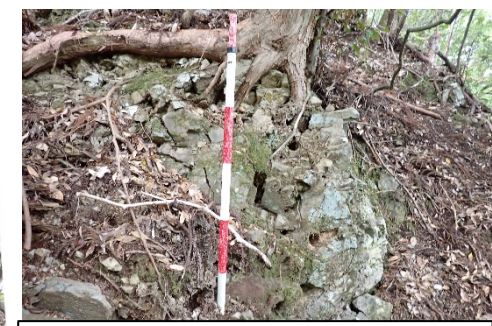
⑬泥岩砂岩互層の露頭状況
