4. 2(1) 現地踏査結果(1月5日時点)

周辺の吹付モルタル斜面の状況 (終点側(南側))

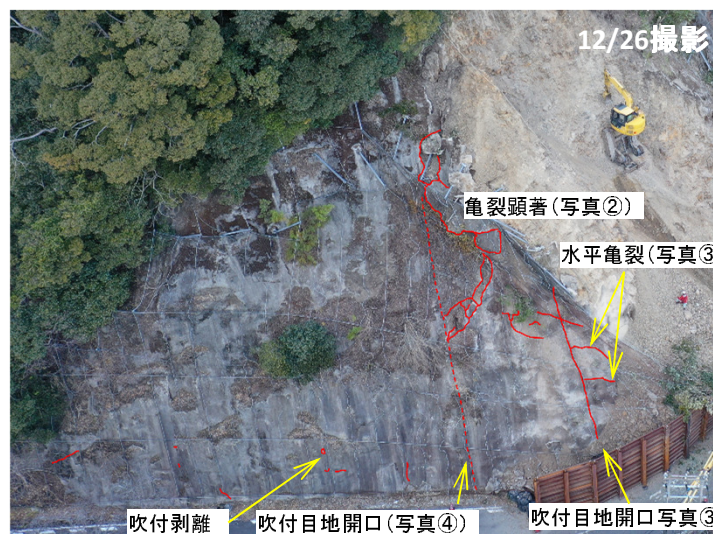
- ・崩壊地から約15mまでの区間で新しい開口亀裂や目地のずれが集中している。(写真①~④)
- ・これより終点側については、モルタルの剥離やヘアークラックが点在するが、いずれも古い変状である。
- ・崩壊地から15m~30m付近の大きく開口したモルタル吹付隣接部で過去の斜面変形を示唆する緩斜面が認められる。(写真⑤)

写真① 終点側(南側)モルタル吹付の変状分布状況

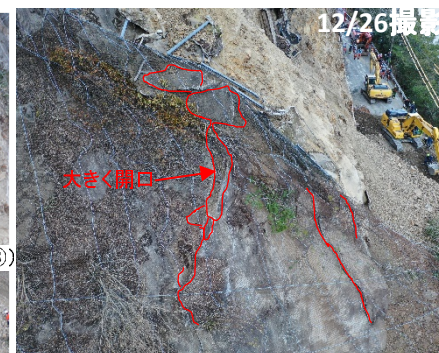
写真② モルタル吹付の亀裂

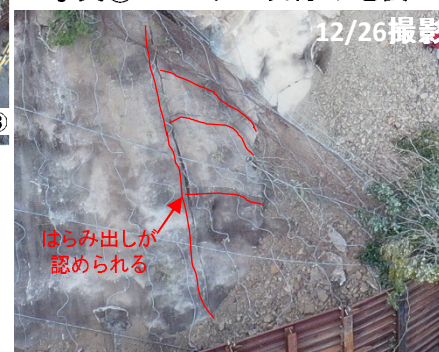
写真③ モルタル吹付の亀裂、目地の開口

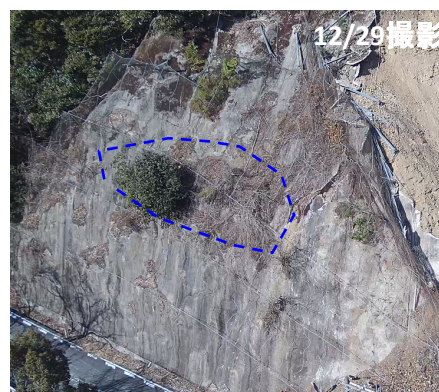
写真⑤ モルタル吹付の緩斜面

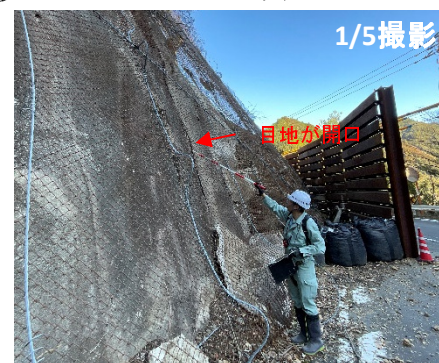
写真④ モルタル吹付の目地の開き

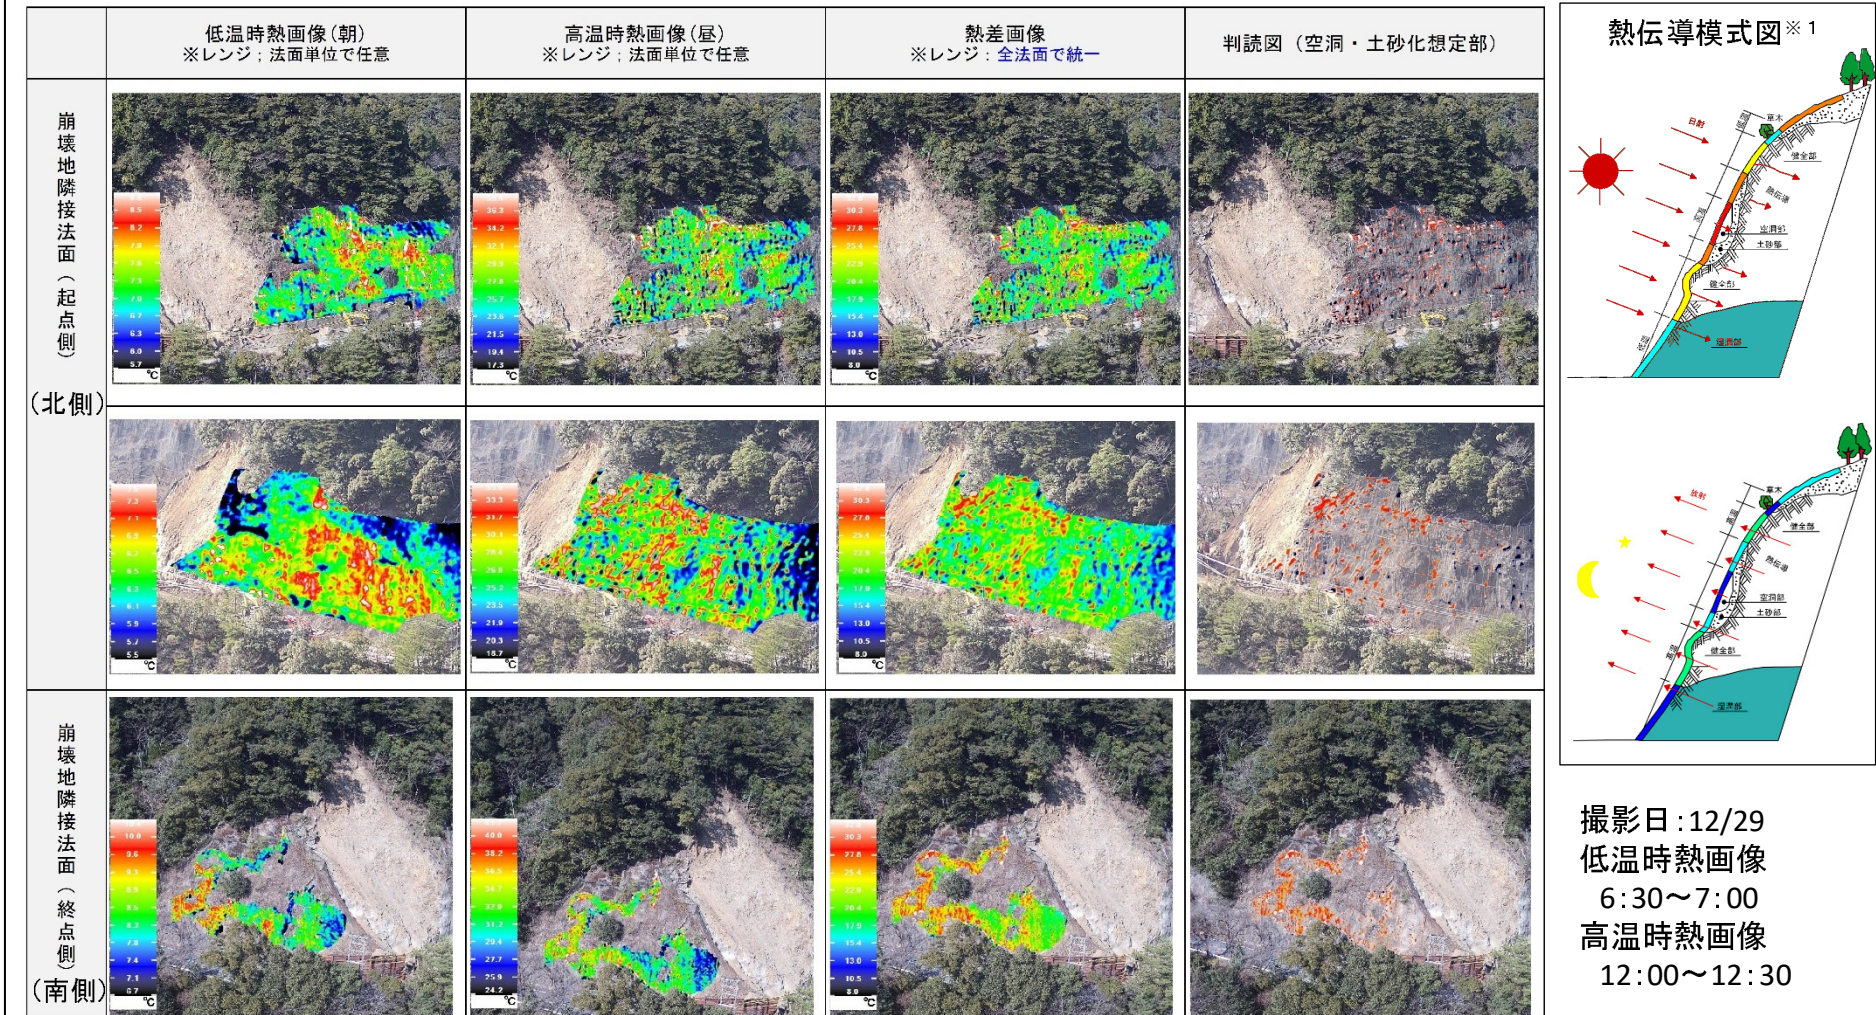
- 植生や木陰、崩壊地付近では崩積土の影響で解析範囲が限定的となったが、崩壊地の隣接斜面は起点側、終点側ともに全体的に朝昼の温度差は大きくなっている。法面全体に空洞や背面の土砂化が進行している可能性がある。
- 一方で法面単位で比較すると、崩壊地の**終点側隣接斜面で温度差が最も大きい傾向**にある。(起点側に対して2℃程高い)
