3. 1(1) 現地踏査結果(地質構造解析)

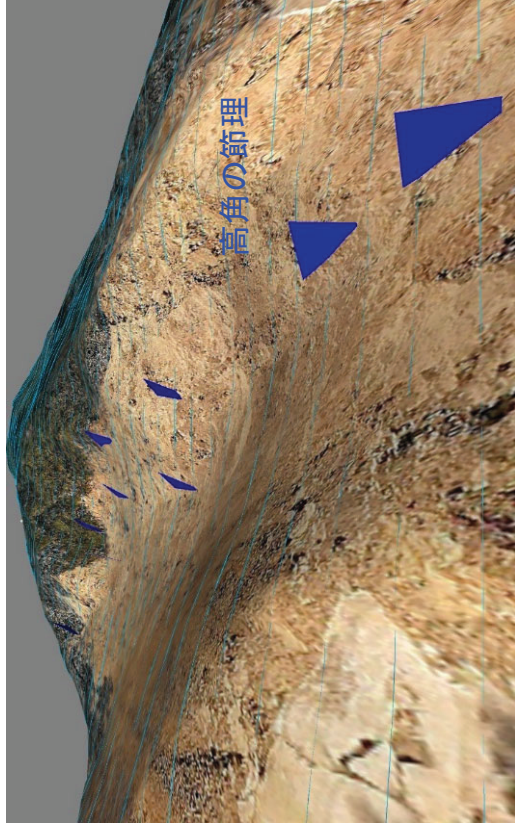
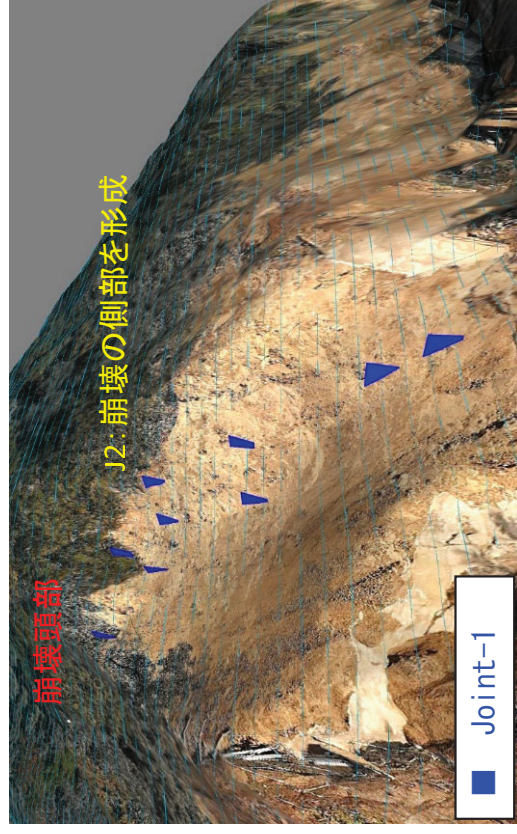
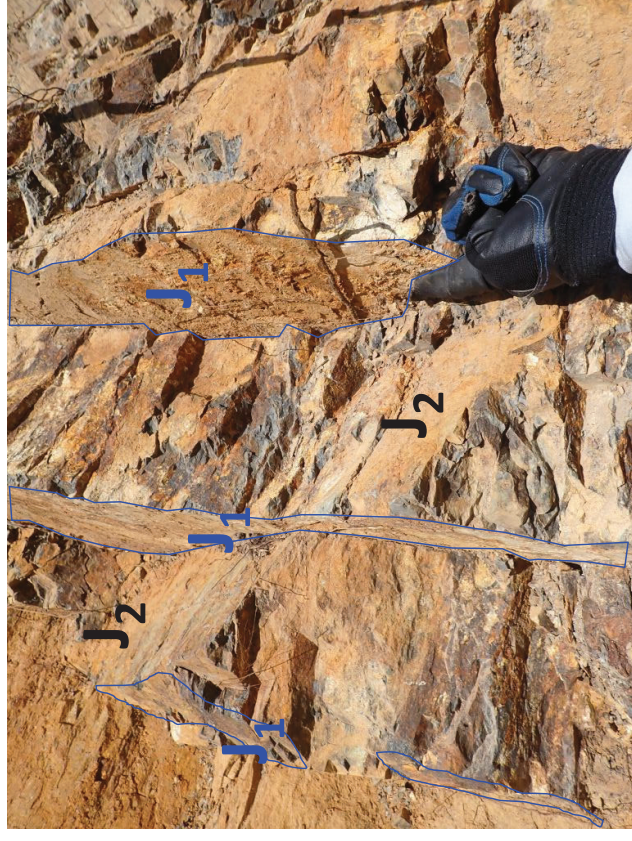
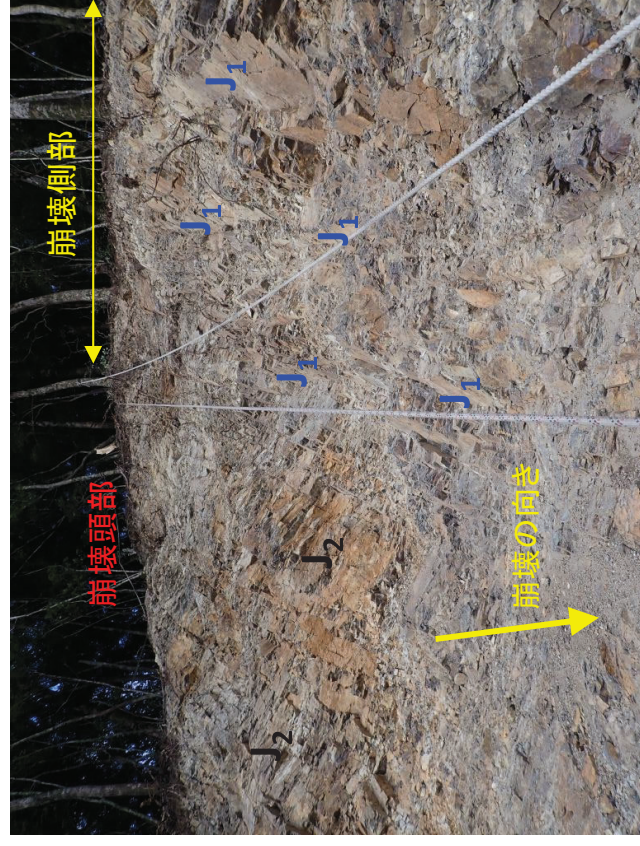
Joint-1 (J1): N75W78SW

◆ 0.2~0.6m間隔で発達

◆ 縦目の高角節理

◆ 節理面はシャープ(平滑)

◆ 褐色酸化が認められるが、細粒分の付着は微量

◆ Joint-2(J2)とほぼ直交し、節理に規制された柱状岩盤を形成する。

◆ 崩壊発生時には側方分離面となったものと推定される。

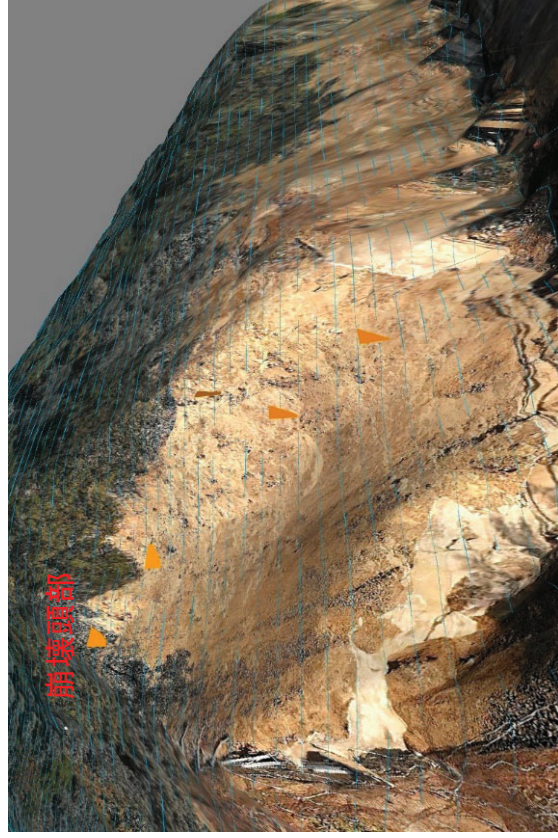
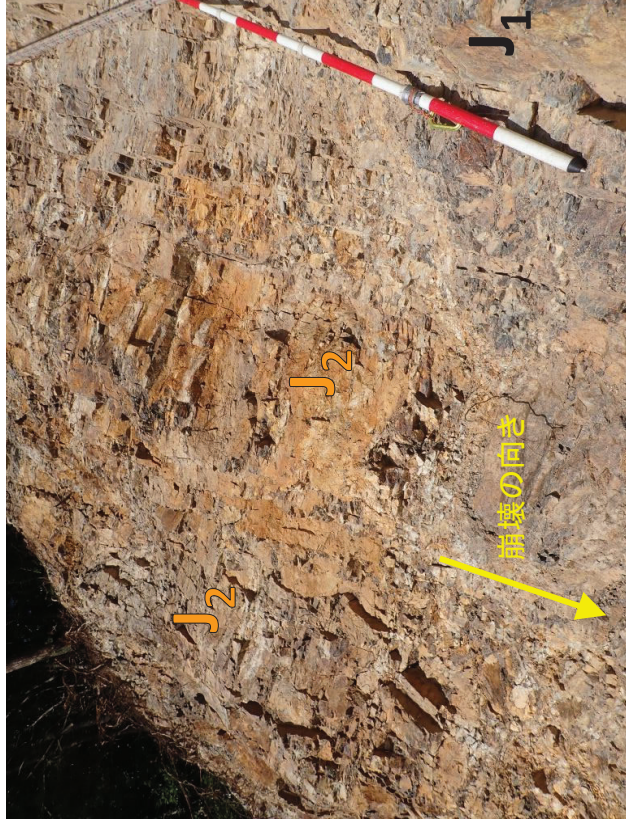
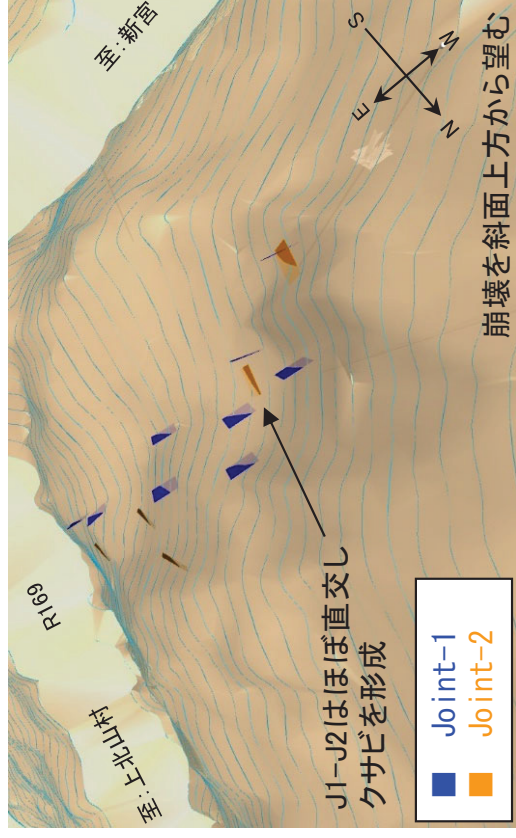
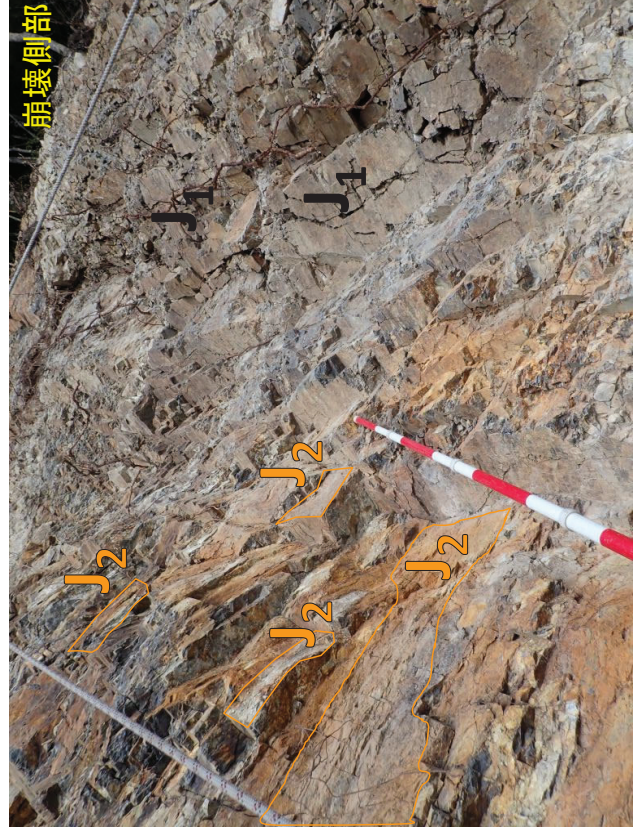
Joint-2(J2): N13E81SE

◆ 0.2~0.6m間隔で発達

◆ **流れ盤の高角節理**

◆ 褐色酸化した細粒分(平均厚さ1~5mm程度)を特徴的に伴う

◆ Joint-1(J1)とほぼ直交し、節理に規制された柱状岩盤を形成する。

◆ **崩壊発生時には背後分離面(背もたれ)となったものと推定される。**
