### 3.3 調査結果まとめ

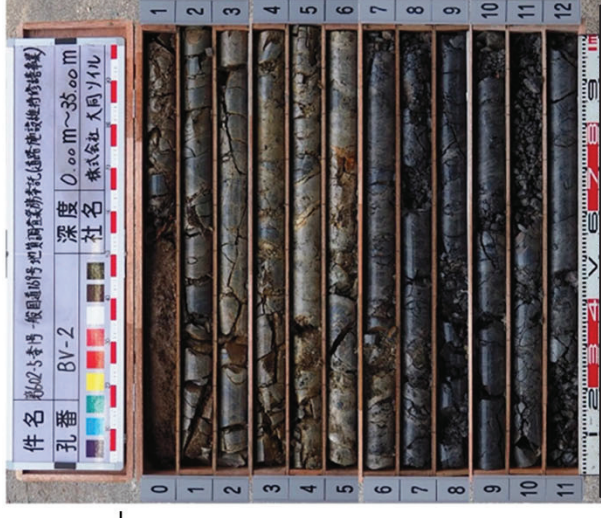
BV-2号コア写真。深度11.5mまで風化・ゆるみが見える

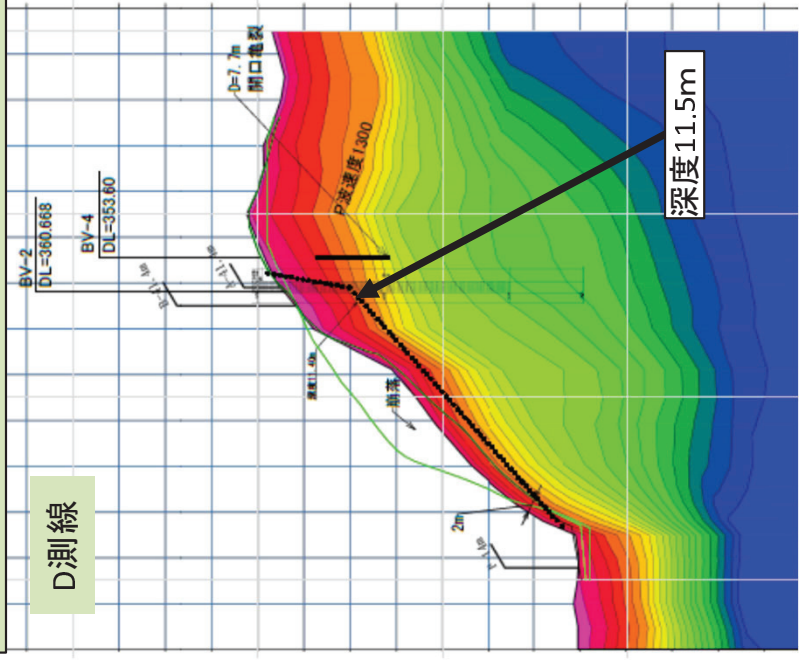
D測線

- ・暫定的な調査結果より道路法尻部ではP波1000～1300m/s層が2～3mの層厚で認められ、斜面中腹部で実施中の調査ボーリングの風化層及びボアホールカメラで確認された高角度開口亀裂と現地状況が調和的な結果が得られた。
- ・暫定的な調査結果では法尻の風化層厚が2～3mであることから現在施工中の鉄筋挿入工の設計値とほぼ一致する。このことから崩壊及び地すべりに対する効果が期待できると考えられる。
- ・崩壊地背後にはクラック等を包括する地すべり地形が存在する。弾性波探査の結果より、さらにその背後に低速度帯が連続している事が判明した。この為、今回発生した崩壊の影響で地すべりブロックの不安定化、さらにはその背後の斜面も不安定化する事が懸念があり十分な観測・監視が必要と考えられる。

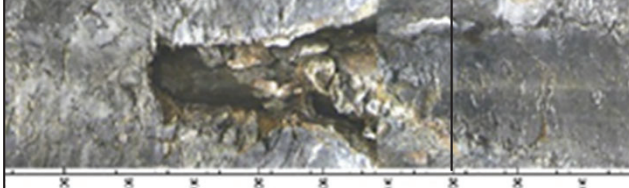
深度7.7m

BV-4号ボアホールカメラ。高角度の開口亀裂
