4. 応急対策の基本方針

4.1 基本方針

4.3 緊急応急対策

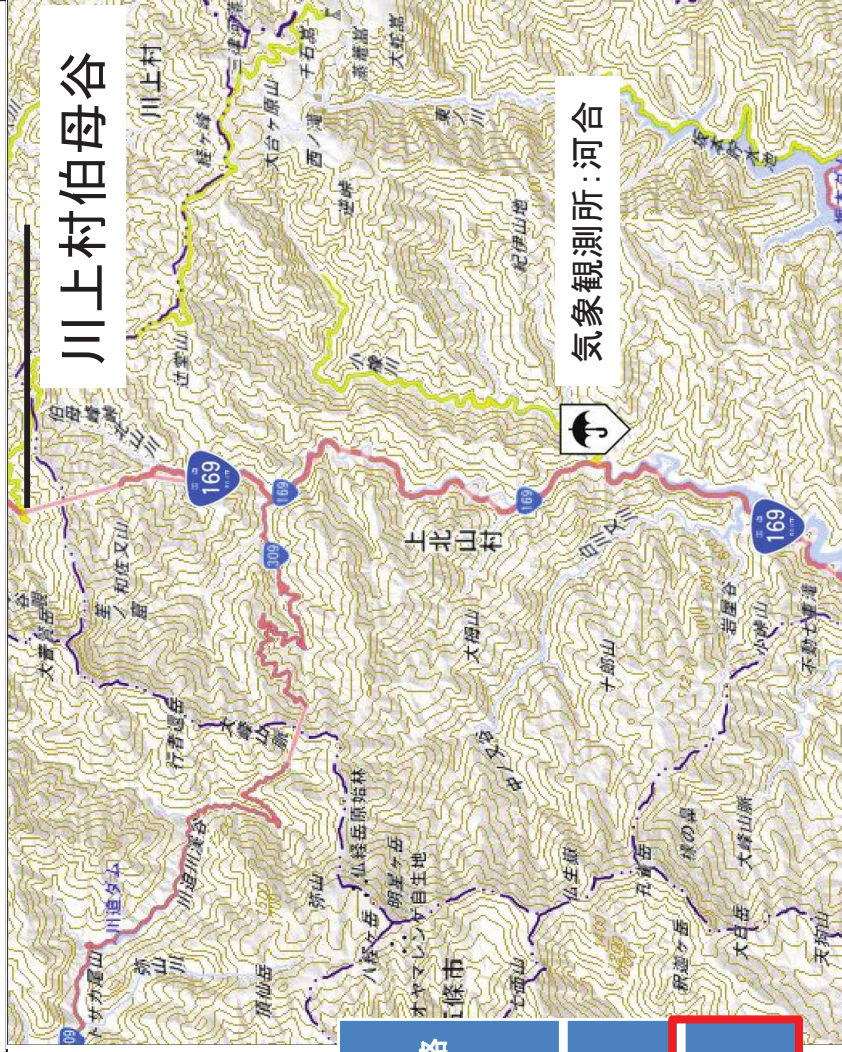
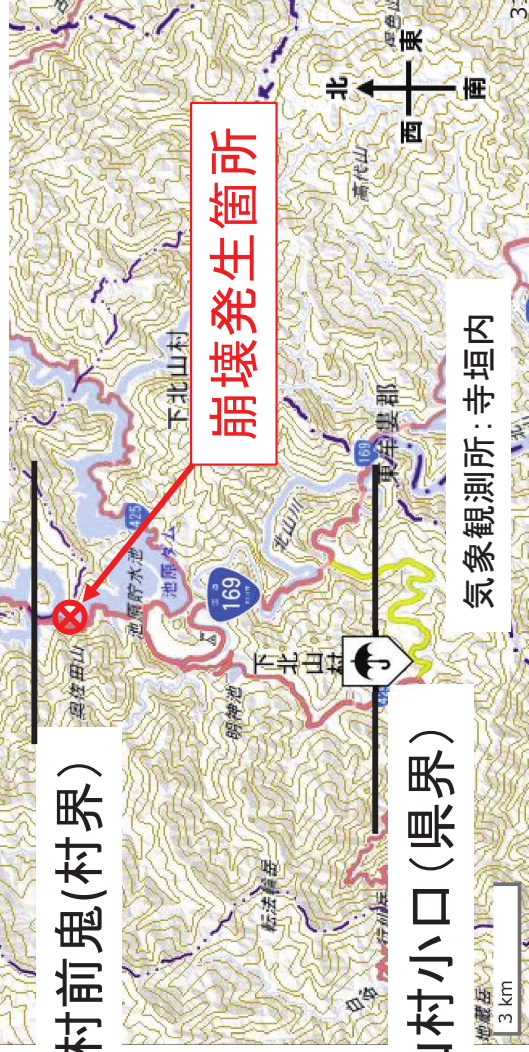
崩壊発生箇所周辺では雨による事前通行規制が実施されている

表4.1事前通行規制の規制値
