(2) 国道169号 吉野郡上北山村西原地内

(3) 国道425号 吉野郡下北山村大瀬地内

3) 国道425号 吉野郡下北山村大瀬地内 被災状況

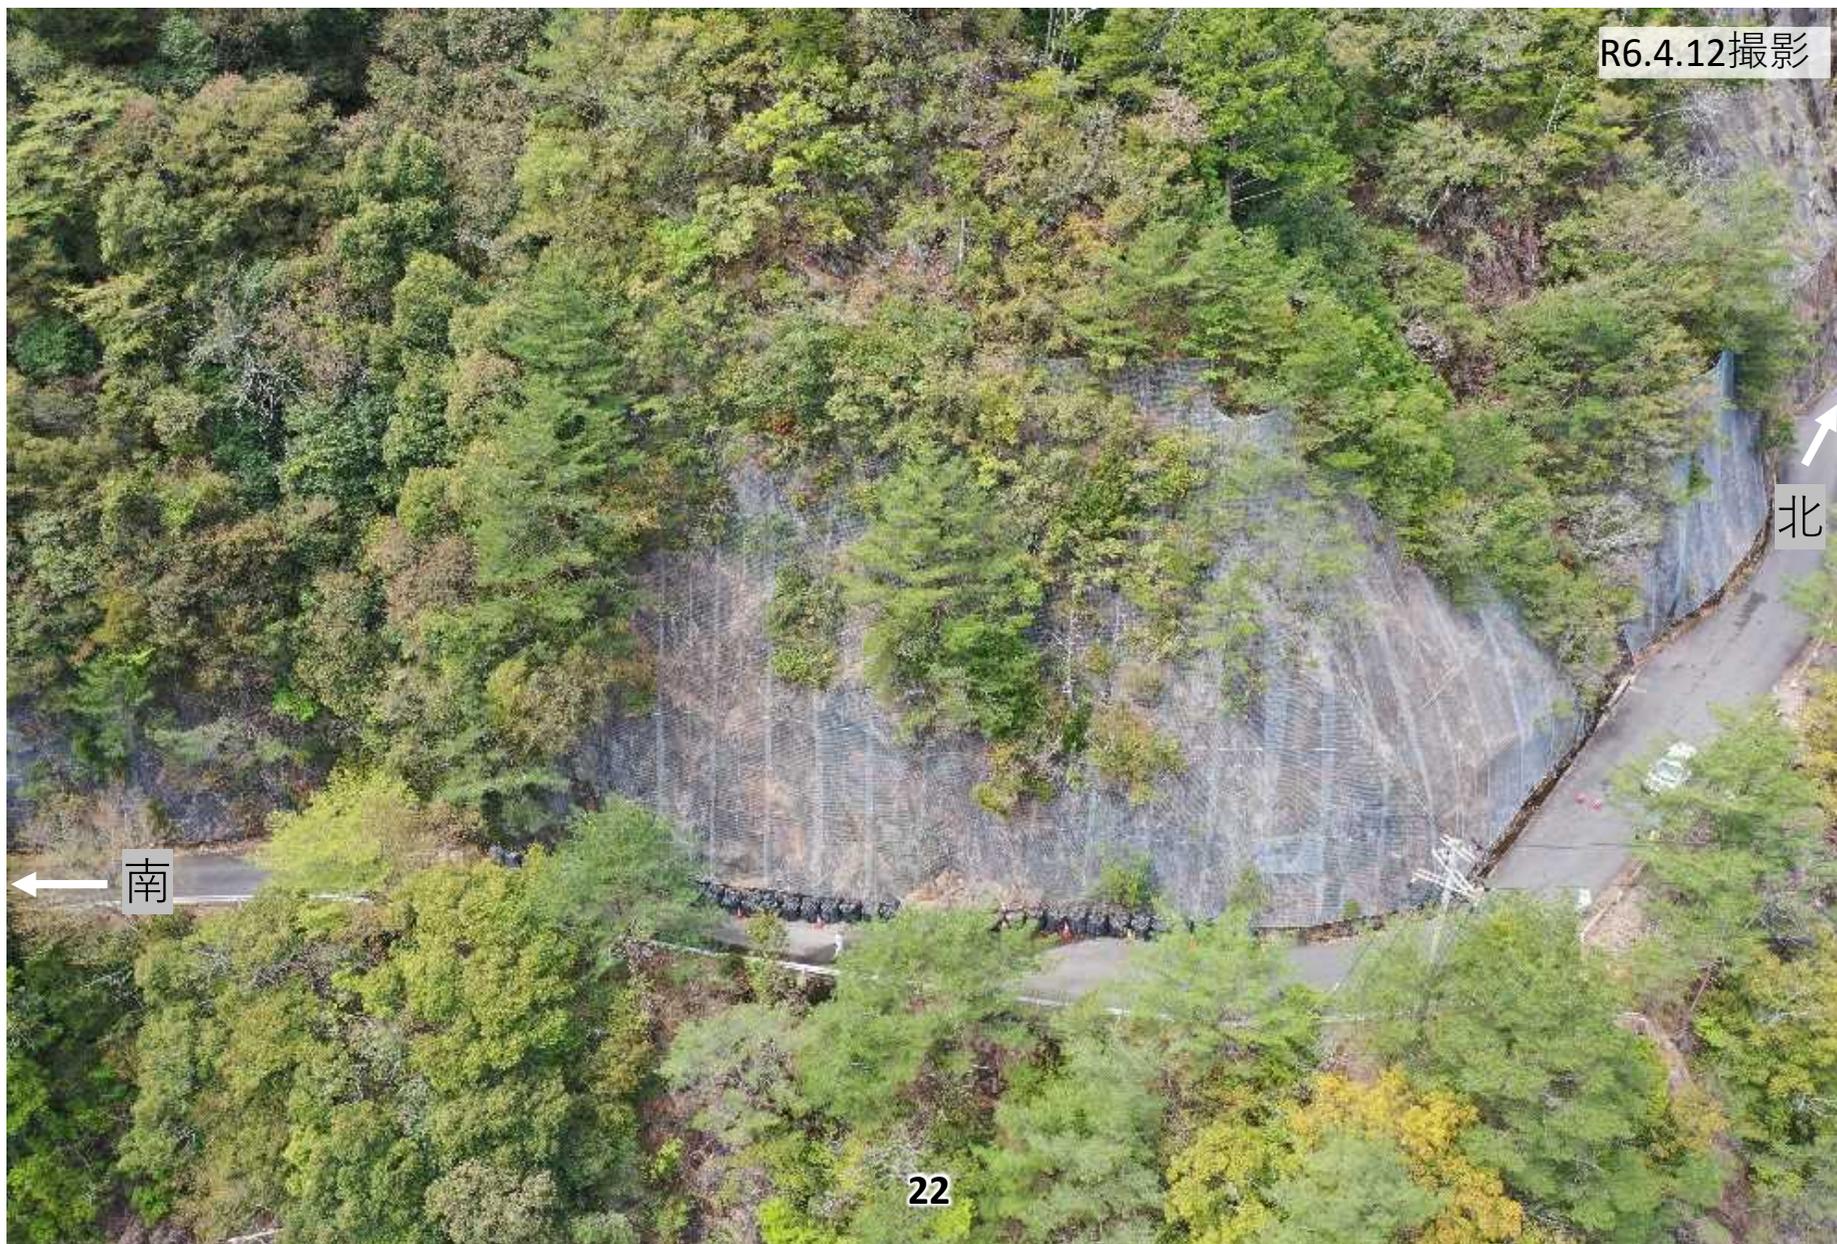
- ①日時：令和6年4月11日（木）早朝 斜面において崩壊が発生
- ②場所：奈良県吉野郡下北山村大瀬
- ③延長：被災延長 約20m

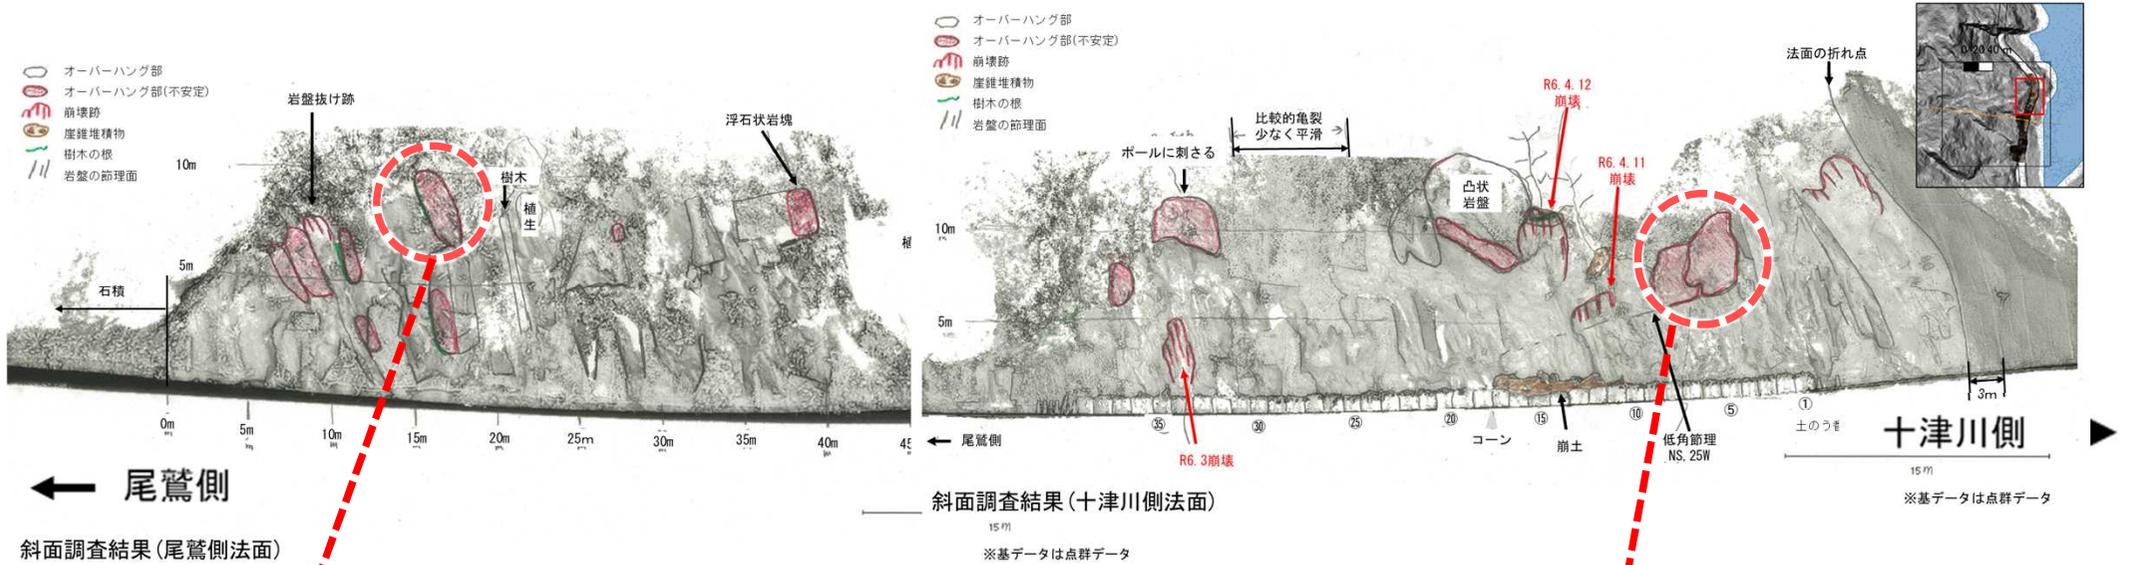
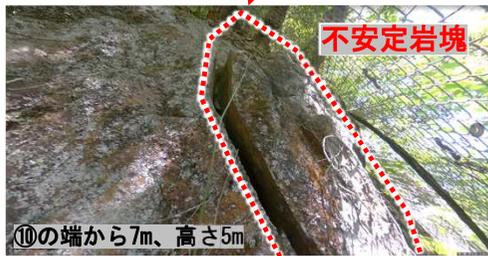
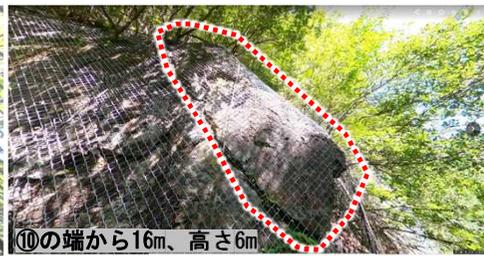
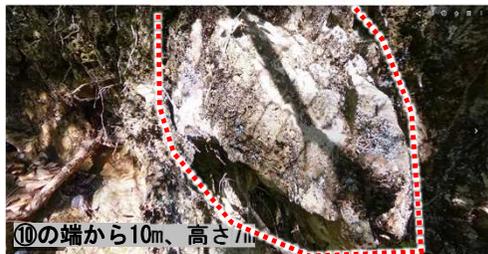
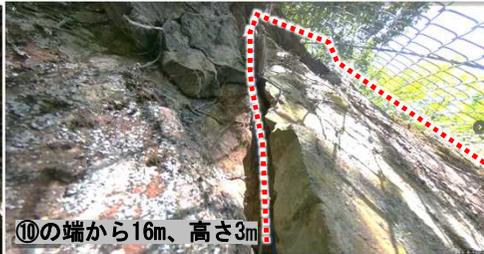
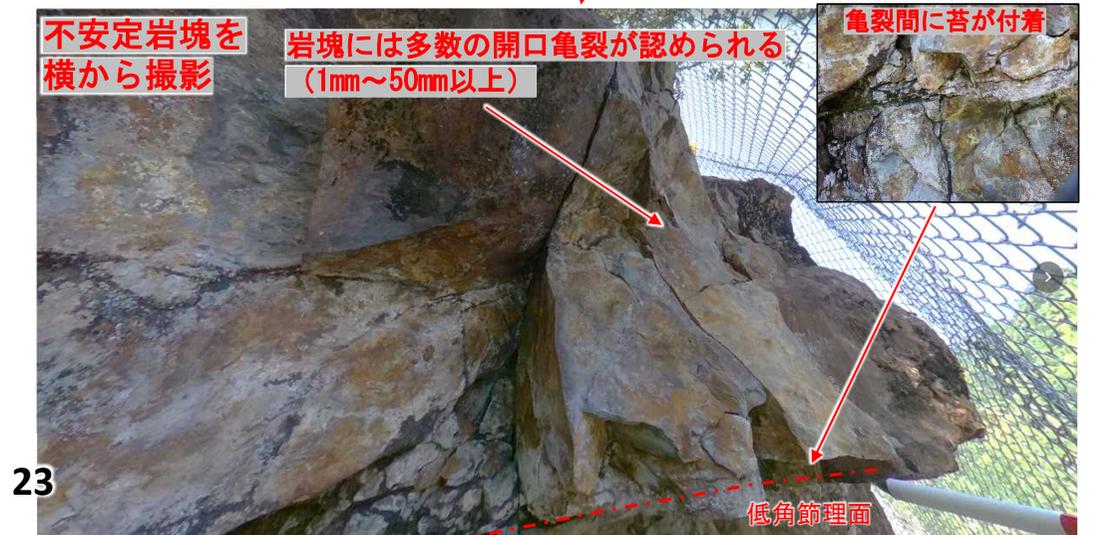
近接目視により法面調査を実施

法面調査の結果、開口亀裂を伴う不安定岩塊（危険箇所）を確認

不安定岩塊の除去 を基本対策として実施し、ポケット式ネットを設置する

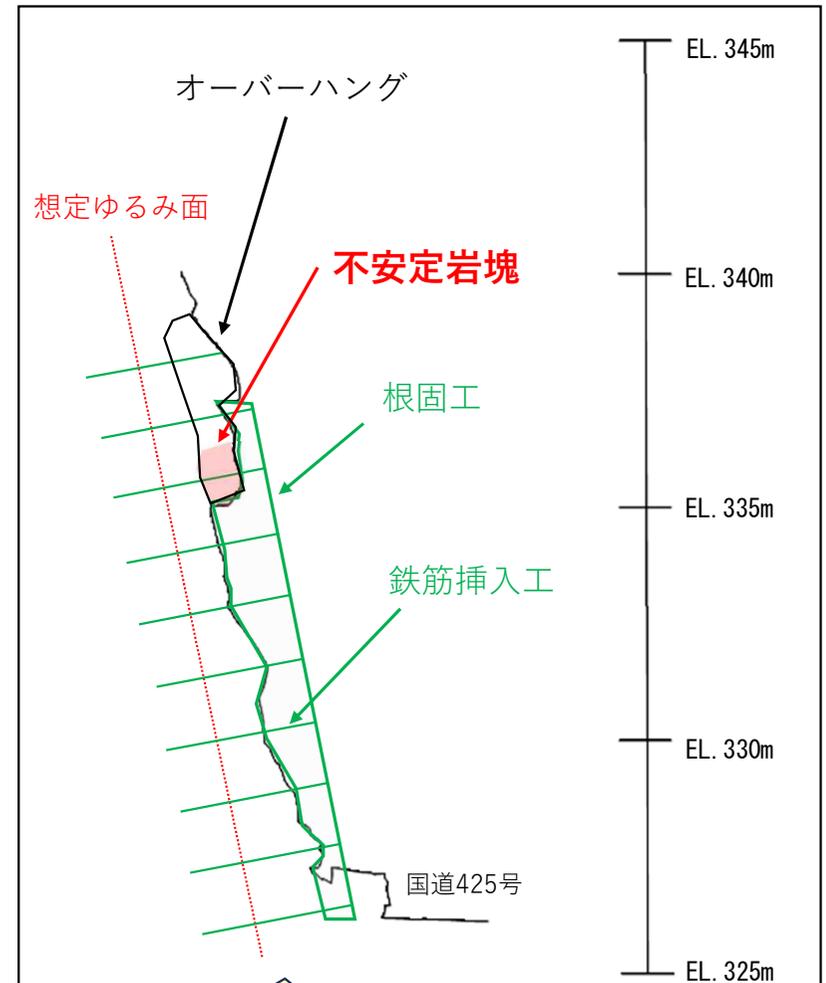
不安定岩塊を固める際の工事概念図

不安定岩塊の除去により、上方の岩盤の緩みを助長する可能性があるため、根固め工 + 鉄筋挿入工による対応を実施する

不安定岩塊を固める 対策として、根固め工（差し筋、根固工、鉄筋挿入工）を実施し、ポケット式ネットを設置する
