令和6年度 第3回 国道169号 下北山村上池原地区 防災対策検討委員会

国道 1 6 9 号下北山村 災害復旧権限代行

①地質調査結果

②本格復旧案の検討

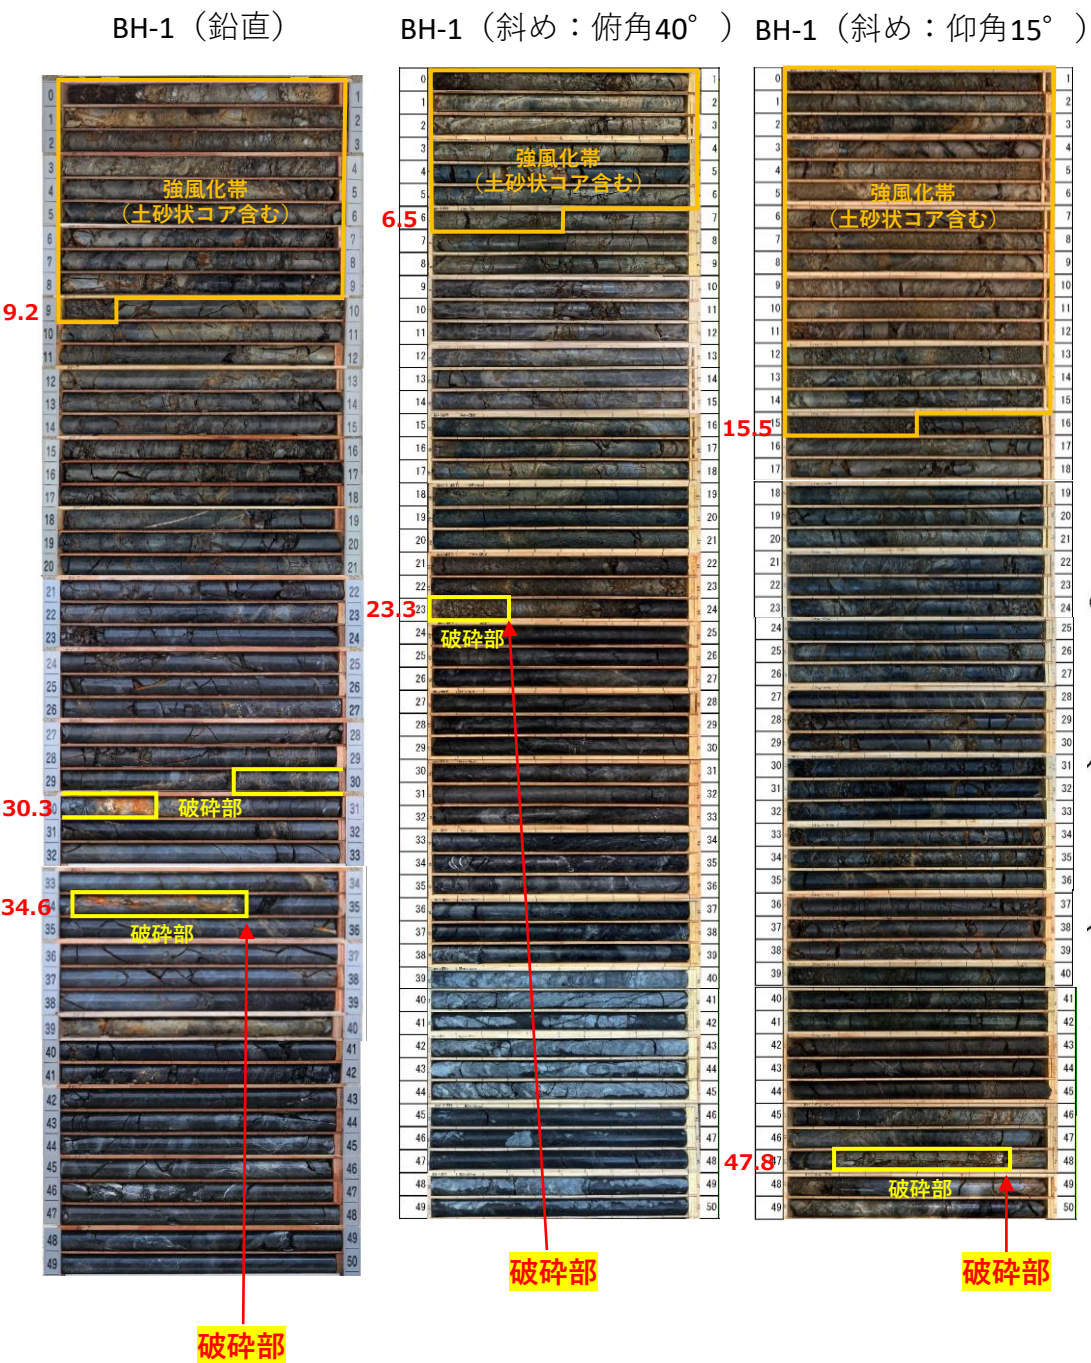
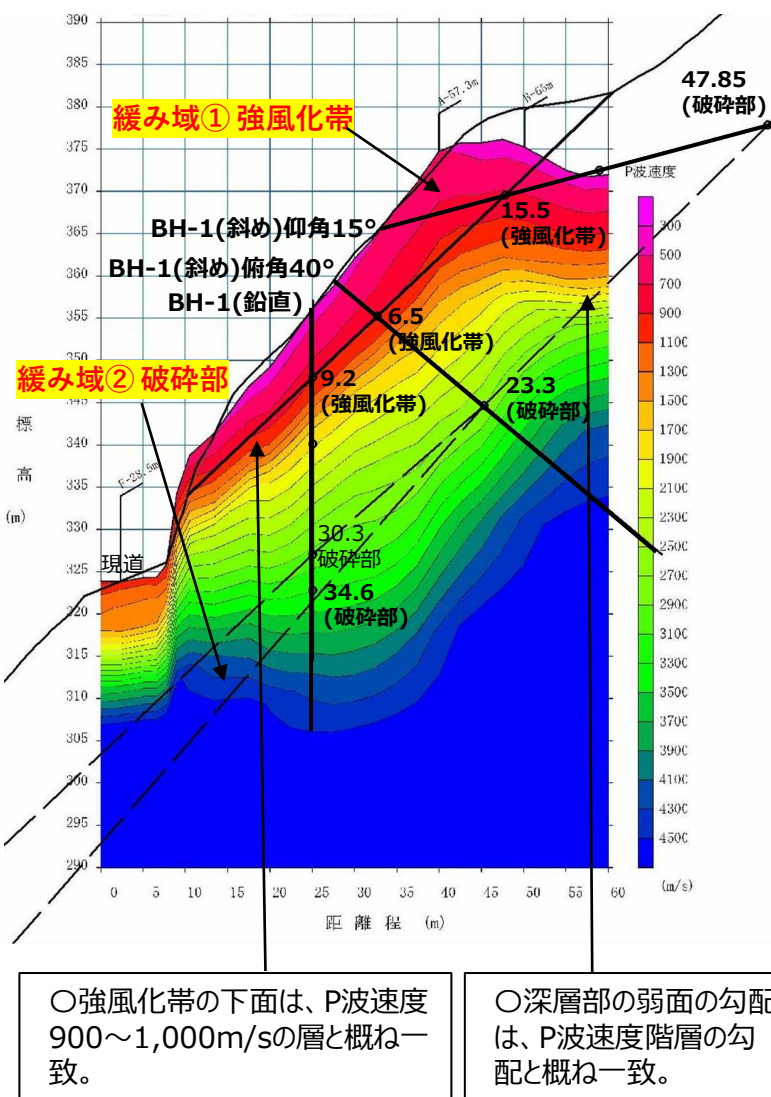
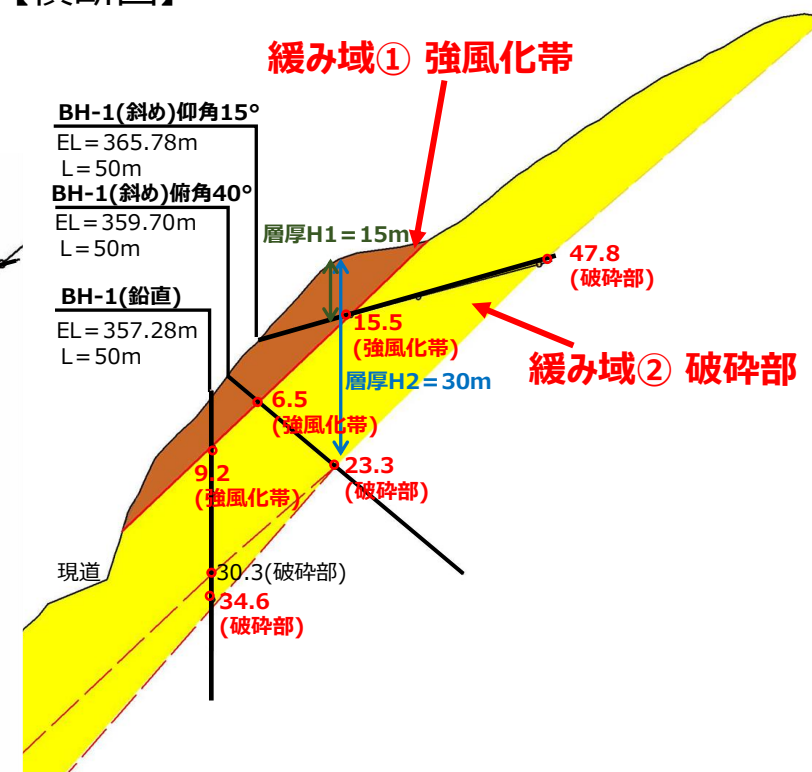
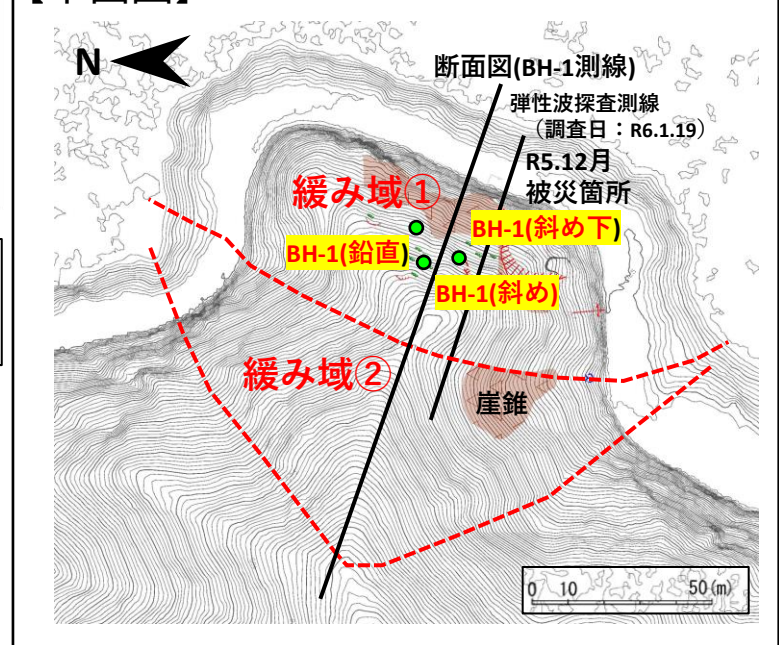
地質調査結果 (BH-1)

- 地表から深度9~15m付近まで著しい強風化帯が分布しているため、層厚15m程度の緩み域 (= 緩み域①) を確認。
- 深度30m付近において、破碎部の存在が判明したため、破碎部の深い側の位置で弱面を形成し、層厚30m程度の緩み域 (= 緩み域②) を確認。

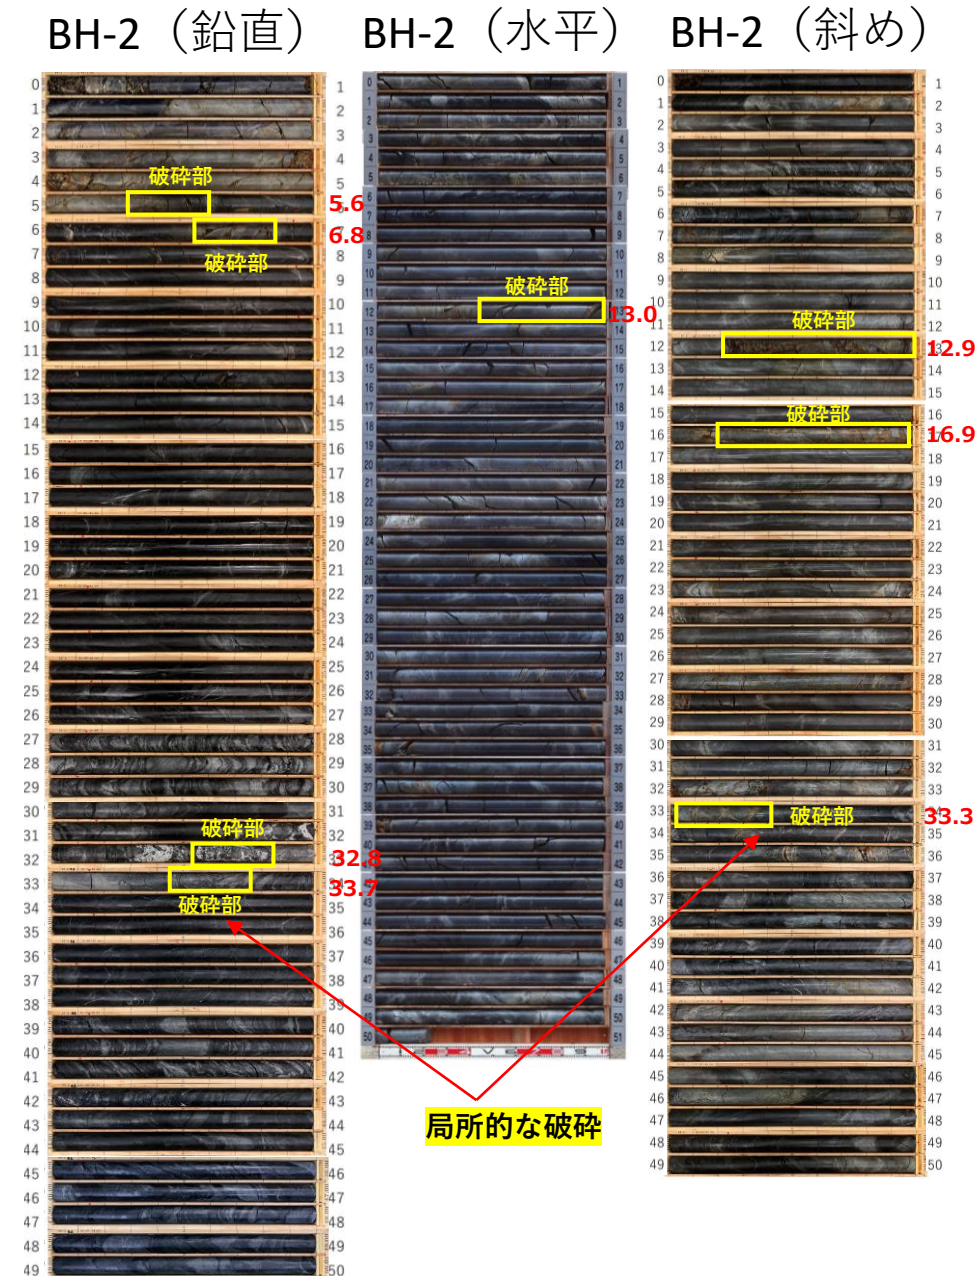
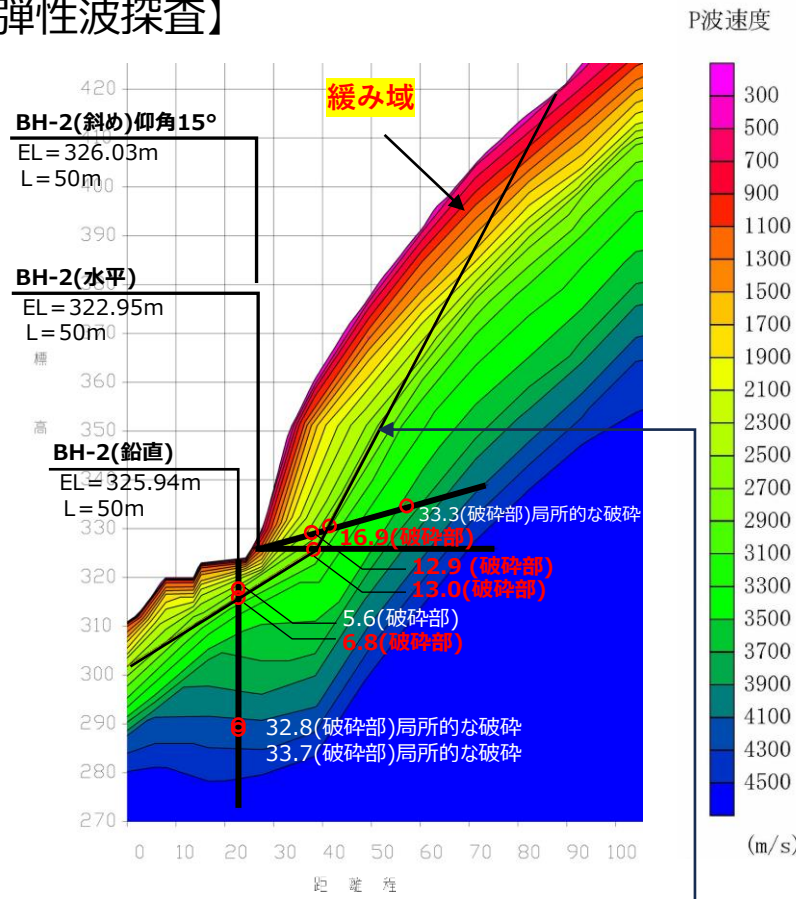
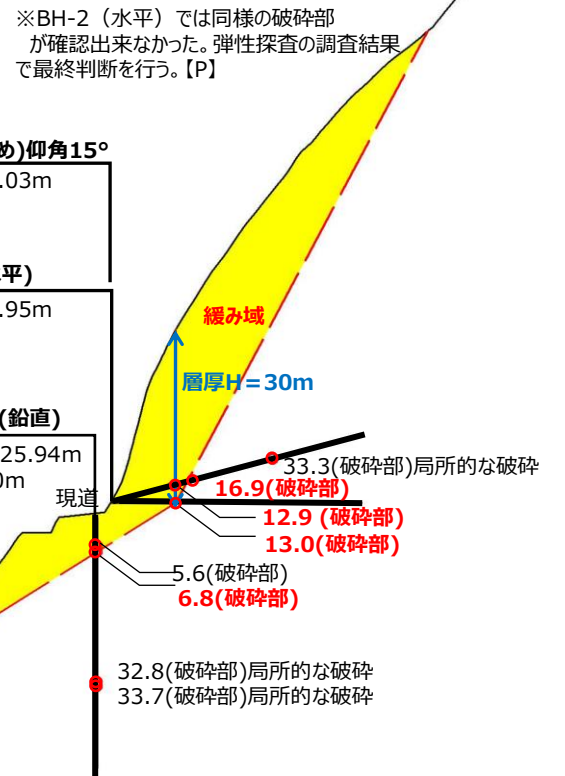
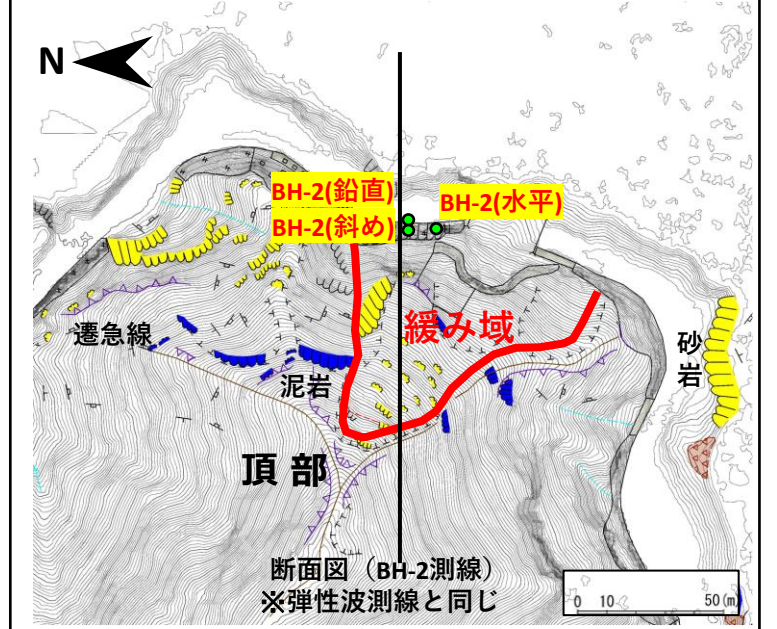
地質調査結果 (BH-2)

- **深度5~13m付近**において、**破碎部**の存在が判明したため、破碎部の深い側の位置で弱面を形成し、**層厚30m程度の緩み域**を確認。
 - なお、BH-2 (鉛直) 及びBH-2 (斜め) の**深度33m付近**において、**破碎部**の存在が判明したが、BH-2 (水平) では**同様の破碎部が確認出来なかった**。
- また、**弾性波探査においてもBH-2(鉛直)とBH-2(斜め)のP波速度が異なっていることから、破碎部の傾向が確認出来なかったため、層厚30m程度よりも深い位置の破碎部は局所的なものである。**

○ 深層部の弱面の勾配は、P波速度階層の勾配と概ね一致。
