急傾斜地崩壊対策施設の長寿命化について

奈良土木事務所 工務第二課 吉田 亜樹

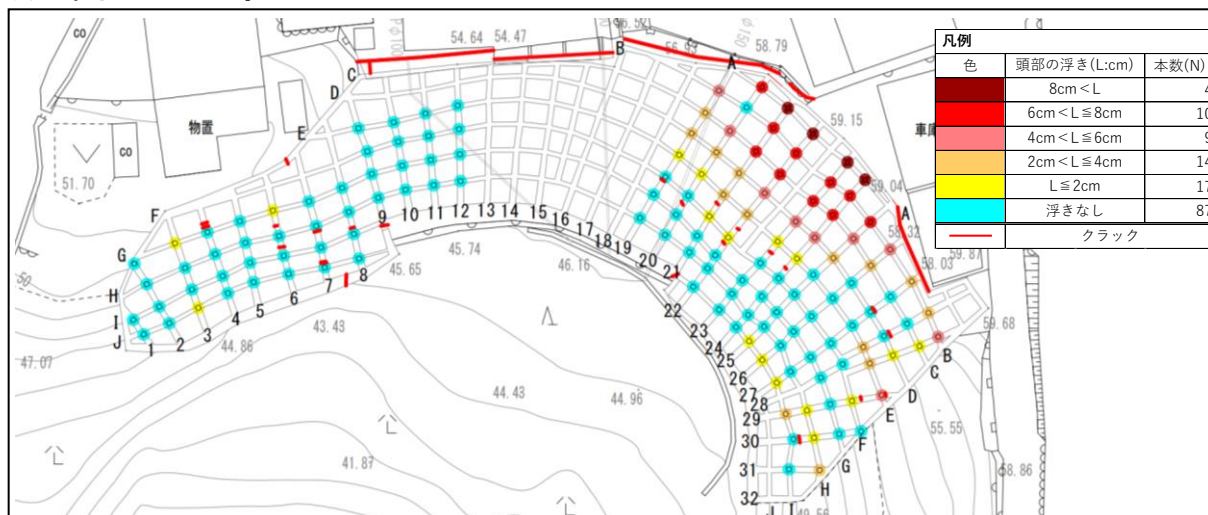
図-3 変状分布図

そこで現地調査により、全てのロックボルト(N=141本)の浮きを調査した結果、斜面上方に浮きが多数見られ、また浮き幅が斜面上方に向かって大きくなっていることが判明した(図-3)。さらに、法枠の天端や斜面中腹部にクラックが確認された。

さらに、当該施設の19~24列では、斜面中腹(E~F段)(図-3)において縦枠に発生したクラックが横方向に連続しており、クラック発生箇所と斜面の遷急線がおおむね一致していることが判明した。

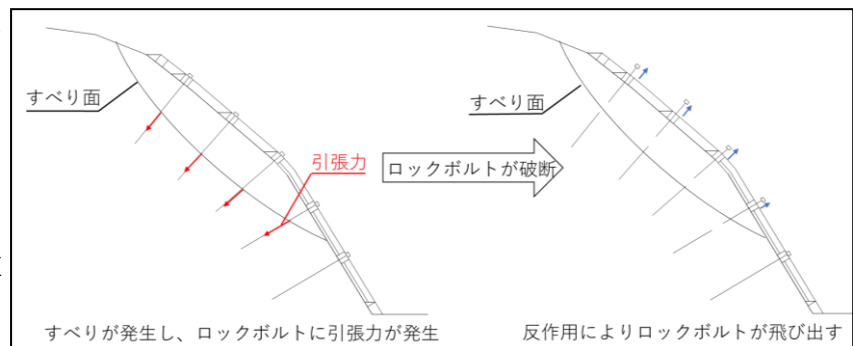
図-4 ケース1イメージ図

ケース1の場合、ロックボルトが破断するほどの引張力が発生したとすると、当該斜面において相応の厚さのすべりが生じたということになる(図-4)。しかし、斜面上部のロックボルトを

破断させるすべりであれば、斜面頭部や家屋に亀裂等の変状が生じているはずであるが、このような変状は確認されなかった。

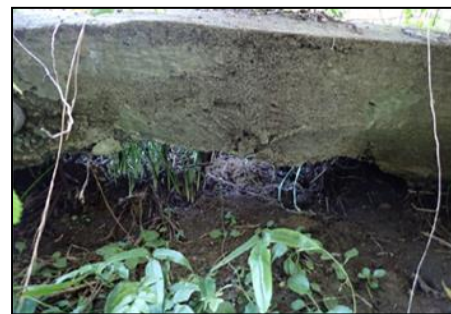
図-5 法枠と地山間の空洞

次にケース2だが、まず表土層の流出について検討したところ、当該斜面は砂質土からなる地山であり、雨水により流亡しやすい土質であることが判明した。また、現地調査時に、法枠の背面に空洞(図-5)ができていることを確認しており、その現状も流亡により説明できる。

吹付後には、地山と法枠の空隙を埋める空洞充填工を施工する。空洞充填工とは、地山と法枠間の空隙により一体性が損なわれている現状に対し、吹付前にあらかじめ設置しておいた充填材注入用のホースからグラウト材を注入することにより地山と法枠の一体性を取り戻し、機能の復旧を図るものである(図-7)。

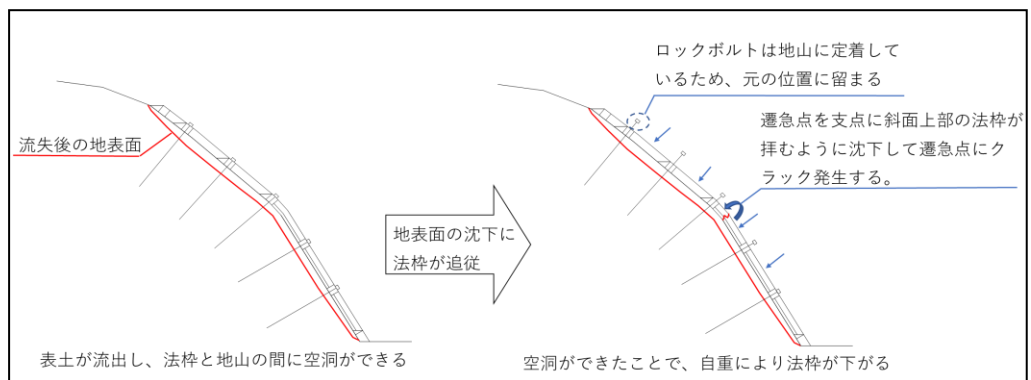
図-6 ケース2イメージ図

このことから、クラック発生箇所を支点として斜面上部の法枠が拝むように沈下しており、勾配が急な斜面下方では法枠が自立して沈下しなかったと仮定する

と、支点から遠い斜面上方ほど頭部プレートの浮きが大きく、勾配が急な斜面下方で浮きが発生していない現場状況と整合する。

以上のことから、変状の原因はケース2であると判断した。
