路面下空洞調査について

奈良土木事務所 計画調整課 中前 友介

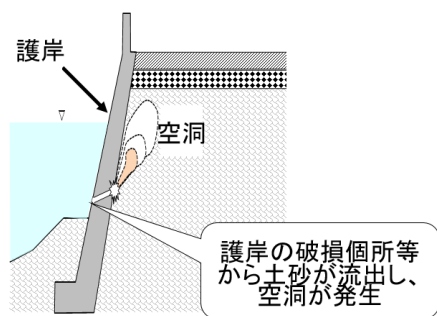
昨今では、河川護岸や地下構造物設備の老朽化等が原因で発生する空洞化によって道路の陥没が頻発している。(図-1.2)

図-1 空洞の発生例. 1

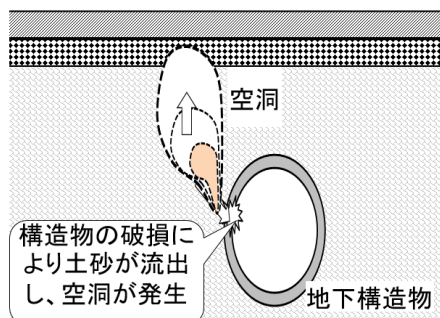
図-2 空洞の発生例. 2

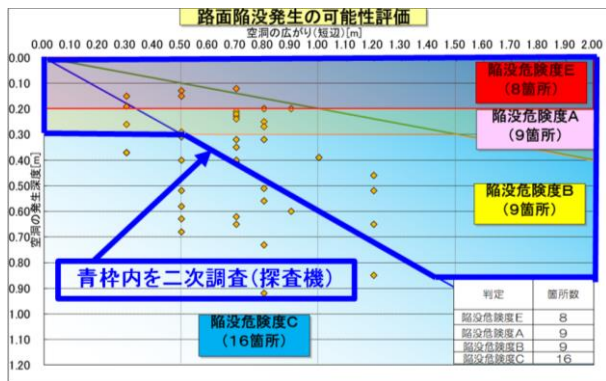
探査車による調査結果から得られた情報を基に評価基準を用いた陥没発生の可能性判定を行い、二次調査箇所の選定を行った。(図-11)

図-11 一次調査結果(探査車によるレーダ調査)
(路面陥没発生の可能性評価基準図)

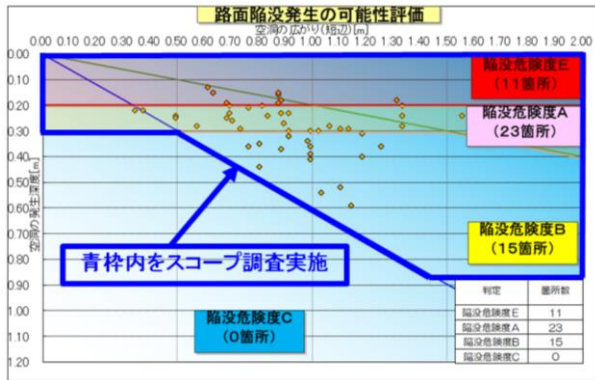
このため、一次調査同様、探査機による調査結果を基に、評価基準を用いた陥没発生の可能性判定を行い、可能性の高い空洞に対してスコープによる空洞状況と厚みの調査を行った。(図-14. 15. 16)

図-14 二次調査結果(探査機によるレーダ調査)
(路面陥没発生の可能性評価基準図)

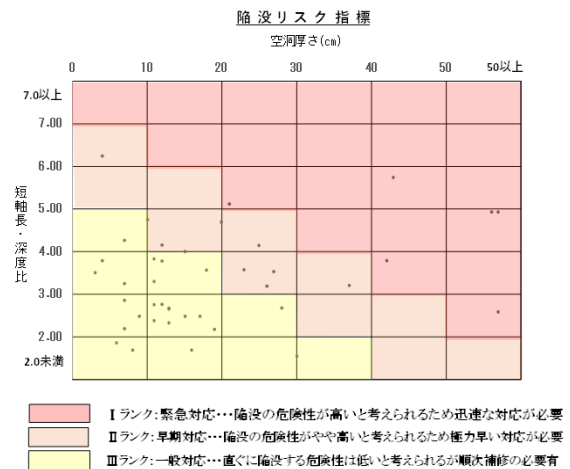
二次調査(「探査機」+「カメラ」)の結果から、「リスク指標」を用いた陥没発生危険度のランク分けを行うとともに、各箇所の補修優先度の評価を行った。(図-17)

図-17 二次調査結果(スコープ調査)(陥没リスク指標)
