# 地盤変位箇所における施工時の安全検討に関する考察について

南部農林振興事務所 農村地域振興課 山崎 慶己

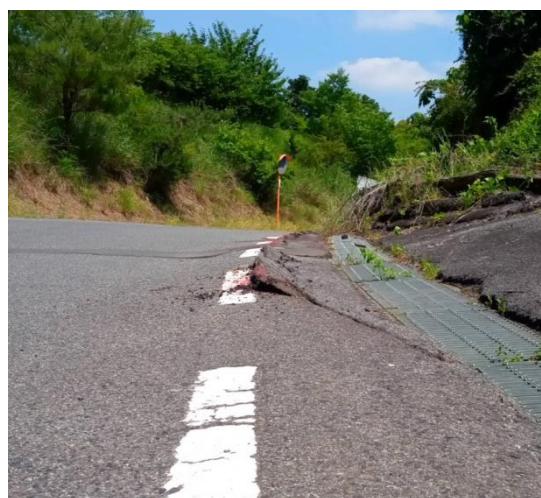
図-3 盤膨れした道路

しかしながら国営事業開始以前より存在していた畑（以下、『既成畑』）への水路は未整備であることから、造成畑と比べ柿の収量・品質が不安定な状況にある。そのため、県営事業にて既成畑への農業用水安定供給を目的とした支線水路（以下、『パイプライン』）整備を令和4年度より開始した。本事業ではパイプラインを下市町道に敷設する計画となっていたが、事業区間の一部で道路路肩部の盤膨れが確認された。盤膨れ部周辺の法面では過年度に地すべりが発生しており、当時は

グラウンドアンカー工により対策が行われていたが、経年変化や令和5年6月の集中豪雨により道路路肩部がさらに隆起し、亀裂も発生したことから地すべり性の変動が確認された。

(図-3) このことから、今後のパイプライン整備事業の施工にあたりさらなる地すべり変動の進行が懸念されることから、安全性を確保すべく地盤変位及び地下水位の計測等調査及び検討を行った。

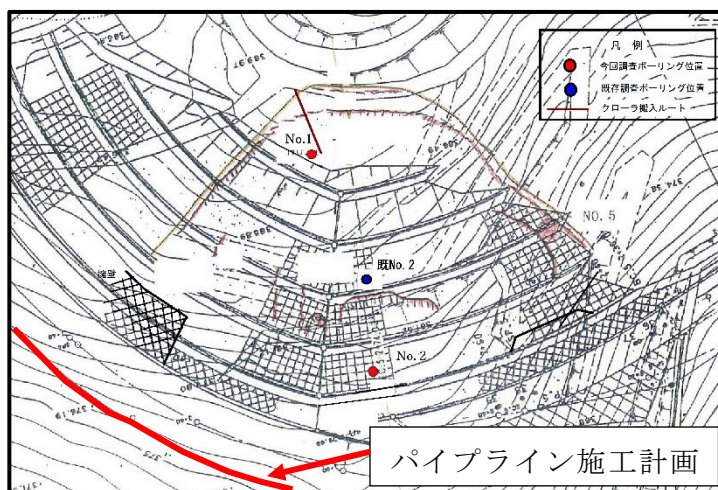
図-4 平面図

はじめに、地すべり面推定を目的に地すべり発生個所の法面上部 (No. 1)・下部 (No. 2) の2点においてボーリング調査を実施した。その後、地盤変位及び地下水位を連続観測するため、ボーリング掘削孔にパイプ式ひずみ計と水位観測孔自記水位計を設置した。またパイプライン施工直前から施工中の期間には安全性確保を目的に拡散レーザ変位計を1基設置し、常時モニタリングを行った。(図-4)

4) 拡散レーザ変位計は予め設定した管理基準値<sup>3)</sup>を上回る変動が確認された場合に、発注者、施工業者、観測業者へ注意メールを送付する設定とすることで、地すべり進行が発生した際に迅速な安全確保が行えるようにした。

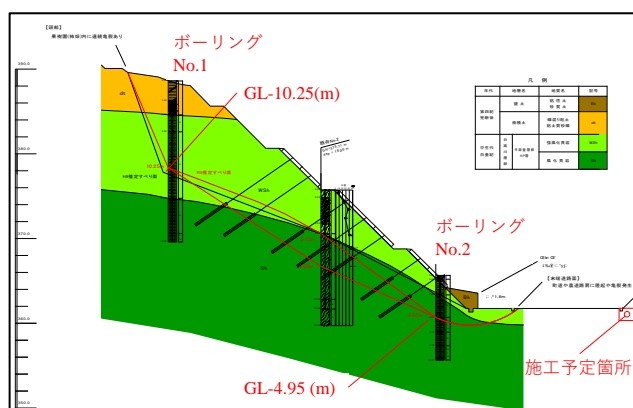
図-5 推定地層・すべり面

ボーリング調査の結果、判明した各地層区分やグラウンドアンカー工施工当時の既存文献から、地層線を推定した。また道路路肩部の盤膨れの現状から、No. 1における推定すべり面をGL-10.25m、No. 2における推定すべり面をGL-4.95mとした。(図-5)

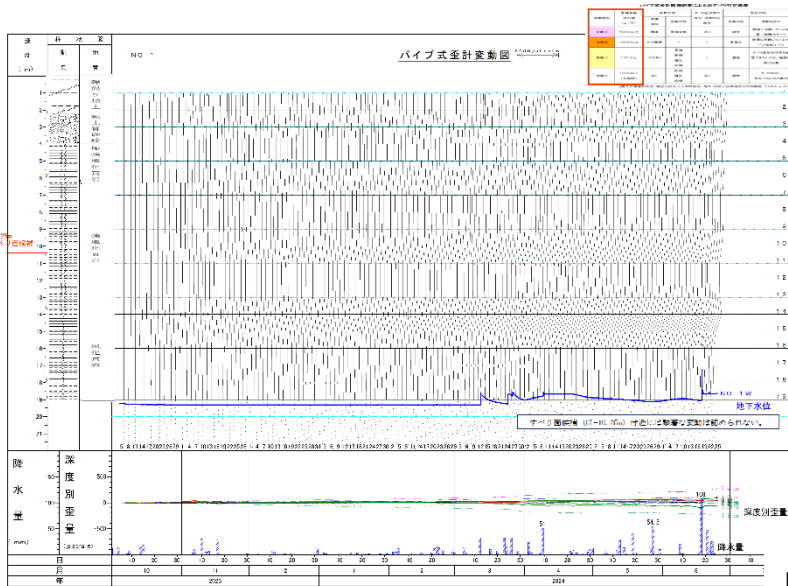
図-6 No. 1 ひずみ計・水位計観測結果(1)

パイプ式ひずみ計と水位観測孔自記水位計の計測日数ごとの観測結果については、No. 1 (図-6・図-7)、No. 2 (図-8・図-9) のとおりとなった。No. 1においては地下水位が地表から約20mの位置に推移しており、日当たり降水量が多く続いた6月中旬時点で約2mの変動があったものの、計測期間を通して安定していると考えられている。また歪量においても、推定すべり面GL-10.25mを含む各地層では顕著な変動は見られず、地すべり判定基準<sup>2)</sup>における変動基準値を満たさなかったため、こちらも安定していると考えられる。またNo. 2においてはNo. 1と比べ、地下水位が地表から約8.5m~6.0mの間で推移している

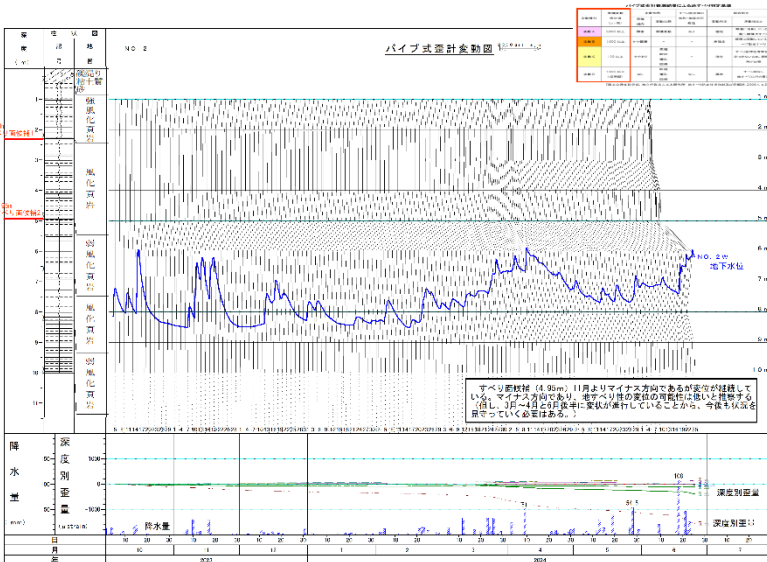
図-8 No. 2 ひずみ計・水位計観測結果(1)

ことから、水位が降雨量に大きく影響されていることが確認できた。それに伴い歪量についても、推定すべり面 GL-4.95m付近でマイナス方向への変動が見られ、地すべり判定基準<sup>2)</sup>

に基づき潜在的な変動が確認出来るため、今後も継続的な状況確認が必要になることが示された。

以上の観測結果とパイプライン施工完了の事実から、観測期間においては顕著な地盤変位は見られず安定していたと考えられる。しかし図-7の結果より推定すべり面付近において潜在的な変位が11月より継続しており、推定すべり面 GL-4.95m に水位は満たないものの降雨量による地下水位変動が大きく、かつ微動ではあるが現在も少しずつ変位している可能性がある。そのため現場では引き続き下市町によるパイプ式ひずみ計での観測が行われている。

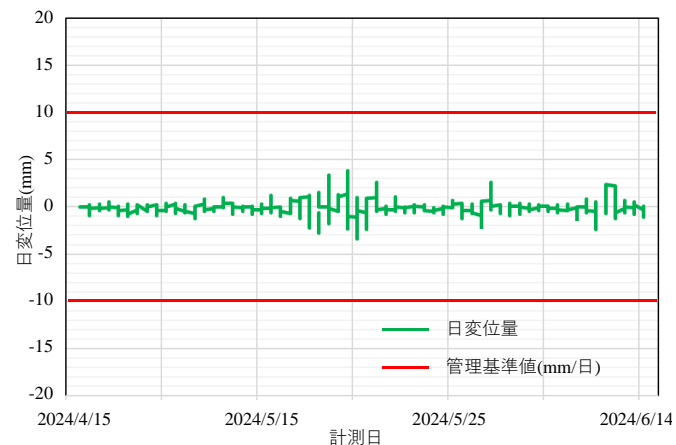
図-10 拡散レーザ変位計測定結果

支線水路施工直前（施工4日前）に設置した拡散レーザ変位計の測定結果では日あたり±2mm程度の変位が見られたが、管理基準値<sup>3)</sup>を満たさず顕著な変動は確認されなかった。観測区間における支線水路施工期間は4月中旬からの約1カ月を予定していたため、2か所の歪量及び地下水位の計測結果も踏まえ、観測を継続しつつ慎重に施工することとし

た。施工中は最大 3.8mm の変位が見られたものの、同様に管理基準値<sup>3)</sup>を満たさない結果となったため施工を継続し、予定通り完了することが出来た。(図-8)
