# 緩衝地区（C地区）におけるシカによる被害及び被害対策の 現状と課題について

そこで、川上町の農業被害等及びその被害対策の実態把握を行うため、有識者及び地域住民立ち会いのもと、川上町における農業被害等及び被害対策の現地確認及びヒアリングを実施した。

令和6年8月23日

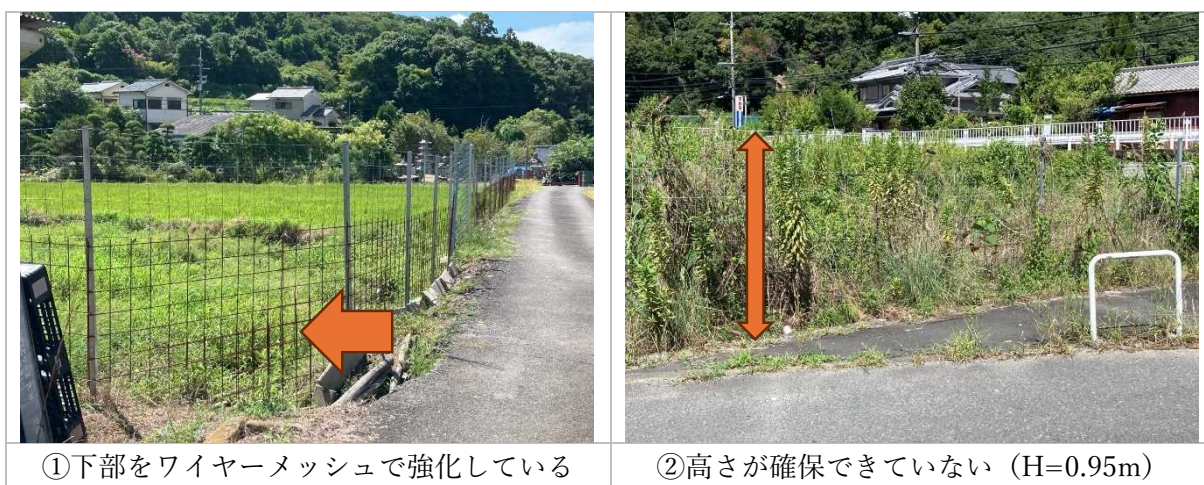
写真1 川上町農地における防鹿柵

- ・川上町では、鹿害阻止農家組合による防鹿柵設置が進められている。同組合への奈良市からの補助金により、令和5年度現在、地域内で総延長9,998m（令和6年度鹿害対策協議会資料）設置されている。
- ・防鹿柵は、農地を完全に囲うものではなく、山林部との境界における設置が進められている。
- ・防鹿柵の仕様としては、金属柵で柵の高さが1.8m前後のものを設置されている。
- ・近年設置した防鹿柵については、柵の下部をワイヤーメッシュとし、潜り込みによる侵入等を防いでいる（写真1①）。
- ・現地確認を行った範囲においては、柵の破損は見られなかった。
- ・設置が古いと思われる一部の防鹿柵については、柵の高さが低い箇所（ $H=0.95\text{m}$ ）も見られた（写真1②）。地図上では防鹿柵が設置されている表示であっても、実際はこの事例のようにシカの侵入を防ぐことができていない箇所が他にある可能性がある。

- ・地域内でシカの侵入を防ぐことができていない箇所の抽出と、当該箇所における防鹿柵設置による侵入防止対策の強化

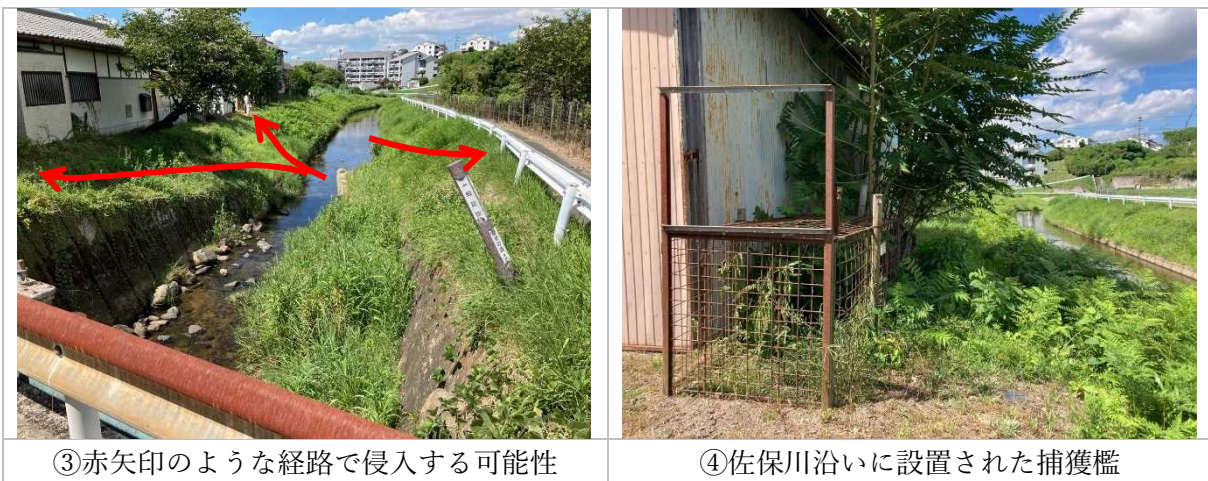
写真2 佐保川の状況

- ・防鹿柵は農地を完全に囲っている仕様ではないため、農地への侵入を完全に防ぐことはできていない。現地確認において、農地への侵入痕跡（足跡）を確認した。
- ・I氏によると、防鹿柵の設置によりシカの侵入は完全に防ぐことはできていないが、侵入防止効果はある程度機能しているという。
- ・一部のシカは集落内の休耕地や耕作放棄地に住みついているという。
- ・山林との境界部において柵が設置されていない箇所については「草が繁茂しているところはシカが入ってこれないので大丈夫」という認識であった。
- ・シカの侵入経路は集落内を流れる佐保川及び道路からと考えており、南側のB地区からも入って来ているとの認識であった。
- ・佐保川における現地確認を行ったところ、侵入されやすいと考えられる箇所が確認された（写真2③）。佐保川沿いには川から上がってきたシカを捕獲できるよう檻が設置されていた（写真2④）※現地確認時は稼働していない。

- ・佐保川沿い（特に写真③付近）におけるワイヤーマッシュ設置による侵入防止対策

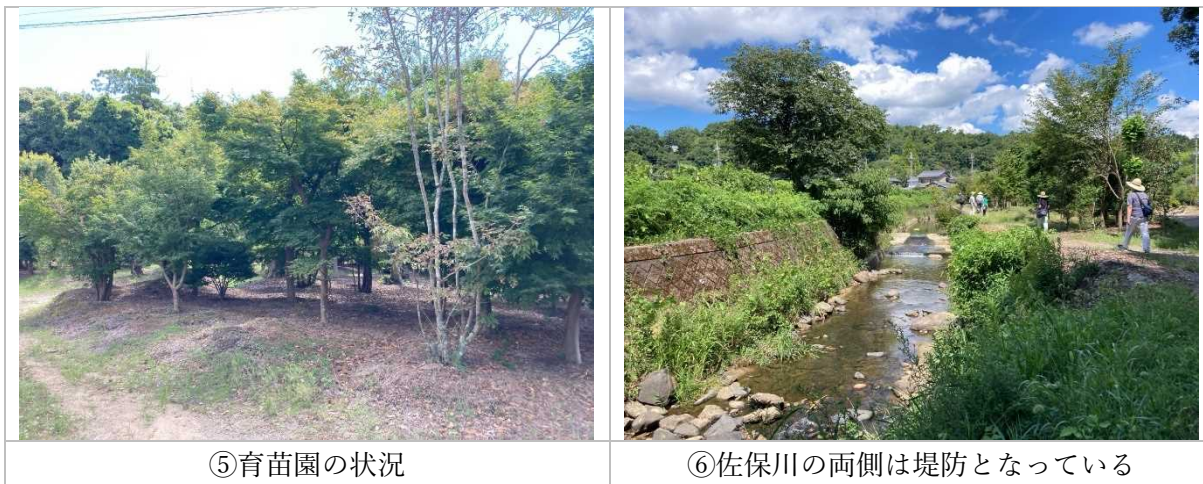
写真3 A 造園育苗園の状況

- ・現地確認及びヒアリングを行った箇所では、防鹿柵は設置されていなかった(写真3⑤)。当該箇所では育苗の作業効率が低下するため柵を設置することができないということであった。
- ・A 造園では、川上町集落内に苗を育てている箇所がいくつかあり、作業効率性が確保できるとされる場所では「4.1. 川上町農地」と同様の防鹿柵が設置されている。

- ・1) から、育苗園にはシカが自由に侵入することができる状態である。シカは主に道から侵入するものと、既に育苗園内に住みついているものがあるという。育苗園の西側を佐保川が通っているが、堤防が高いため川からの侵入はないとのことであった(写真3⑥)。

- ・自動撮影カメラの設置による道路及び山林からの侵入時期、侵入経路の特定
- ・山林側でシカの侵入を防ぐことができていない箇所の抽出と、当該箇所における防鹿柵の強化
