### 3. 植栽・景観の分析

#### (1) 計画対象地の概況

#### (2) 樹木の分布と生育状況 (1: 園路付近)

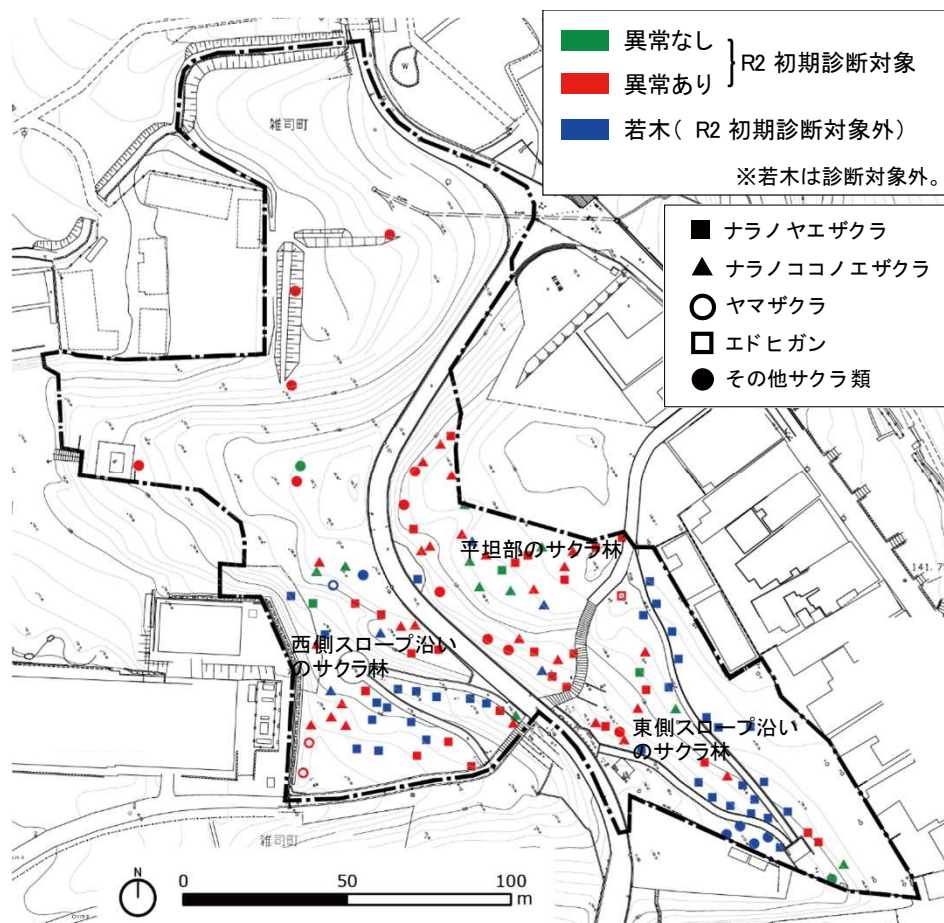
図: サクラ類の樹種・品種および生育状況

- 分布** ・サクラ類は、ナラノヤエザクラとナラノココノエザクラが主体となっており、計画対象地の南側に集中している。
- 生育** ・ナラノヤエザクラとナラノココノエザクラの壮齢木は更新時期と思われる。若木については、生育に支障はない。
- ・計画対象地全域で、サクラ類の根元ならびに露出根にコブの発生が見られる。

- ・計画対象地は、奈良公園内でも最大クラスのナラノヤエザクラとナラノココノエザクラが生育しており、生育に適した場所といえる。
- ・生育が良い場所に共通する点は、排水良好（尾根部など）かつ日照が極めて良い（他の樹木が少ない芝地）ことであり、これはサクラ類に共通する環境条件であるが、ナラノヤエザクラとナラノココノエザクラにとって特に重要と考えられる。
- ・ナラノヤエザクラ等の壮齢木は、順次樹木更新する必要がある。
- ・現状ではコブの発生と樹勢に関係性は見られないものの、今後も経過を観察する必要がある。

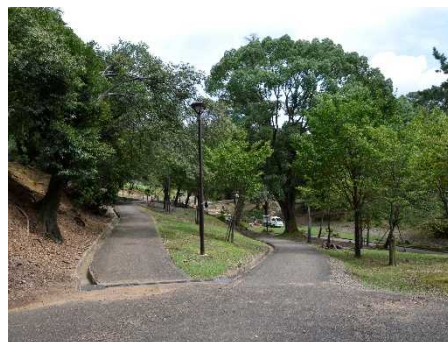
サクラの周辺高木は樹高があり、日照条件はやや限定されている。(R3)

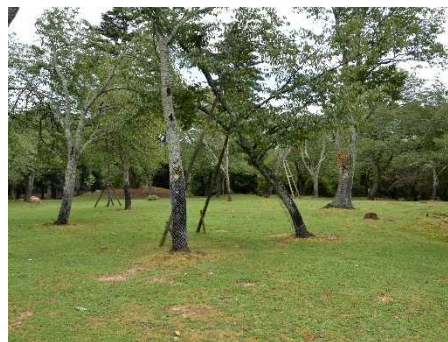
このエリアでは壮齢木が多くみられる(R3)

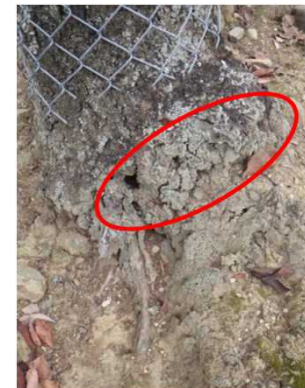
コブの発達により引き起こされた樹皮枯死欠損

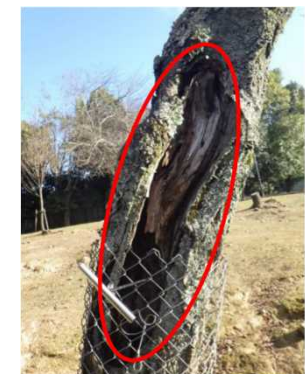
腐朽開口

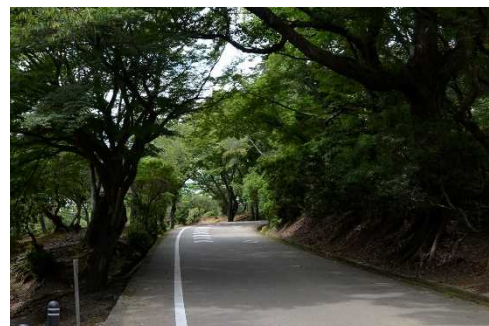
- ・①平坦部のサクラ林は、花見に適した空間である。東方向は若草山が望めるが、西方向は、生駒山系への眺望が樹木に阻害されている。
- ・②若草山麓自動車道は、イロハモミジを主とした景観であるが、イヌガシやアセビ等により、サクラ林への見通しが阻害されている。
- ・③西側スロープ沿いには、サクラ類が木立状に植栽されているが、北方向は樹木が混在し、斜面上部のサクラ類への見通しが阻害されている。
- ・④東側スロープ沿いには、サクラ類が木立状に植栽されており、サクラの景観に問題は見られない。

②見通しが阻害された若草山麓自動車道の景観

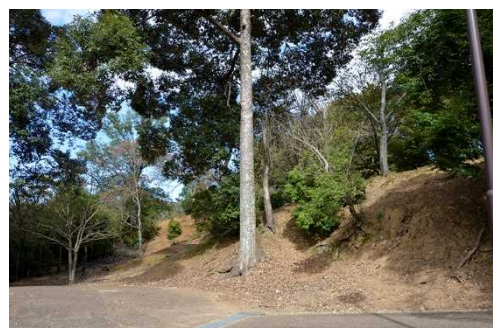
③西側スロープから北方向の景観

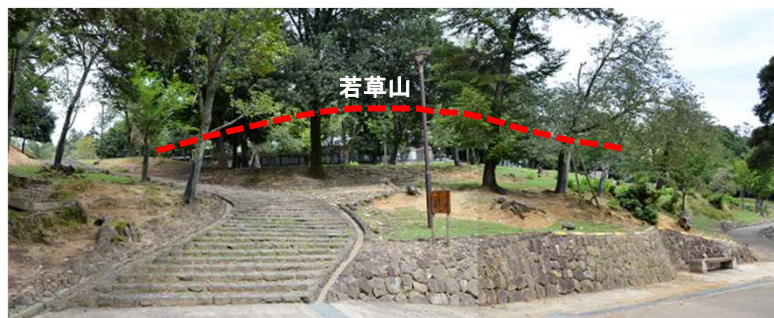
- ・①歩行者のメイン園路と山麓道の交差部は、目的地となる若草山は生長した樹木に阻害され視認することが難しいが、民地の建物は遮蔽されていない。
- ・②西側スロープ付近のメイン園路からは、樹木に阻害され、目的地である若草山を視認することが難しい。
- ・③民地の建物を隠すための樹林があるが、一部欠けており、建物が見えている箇所がある。
- ・④手向山神社前の園路は、両側から樹高のある樹林に覆われており、手向山神社が意識される景観である。
- ・⑤斜面で表土が流亡し、草地の景観が喪失している。

①メイン園路と若草山麓自動車道の交差部から若草山方向の眺望

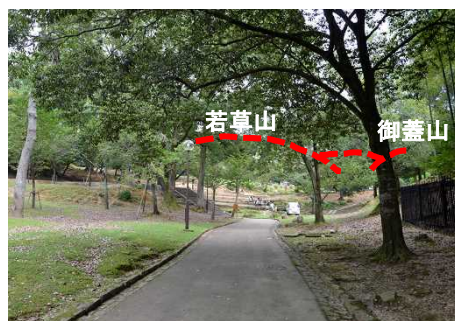
②メイン園路(西端)から若草山方向の眺望

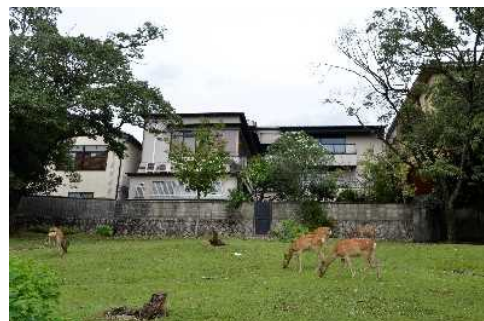
③東側スロープから見える民地建物

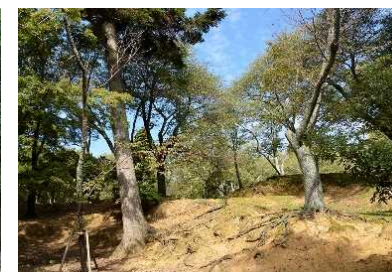
⑤表土が流亡している斜面
