## ① 舗装の耐久性の向上

### ●令和6年度の舗装修繕の実施状況

高田土木事務所管内：国道166号（葛城市太田）

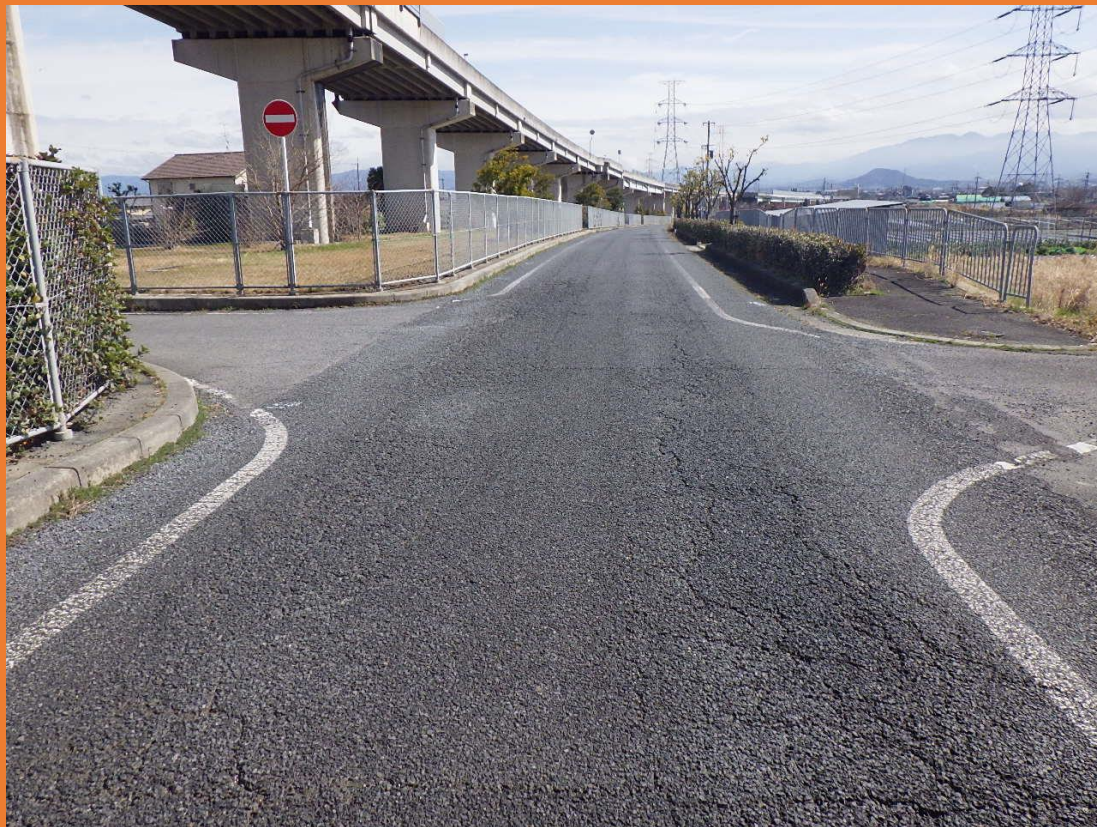
リフレッシュプロジェクト実施前

【損傷度Ⅲ：修繕段階】  
損傷が著しい段階

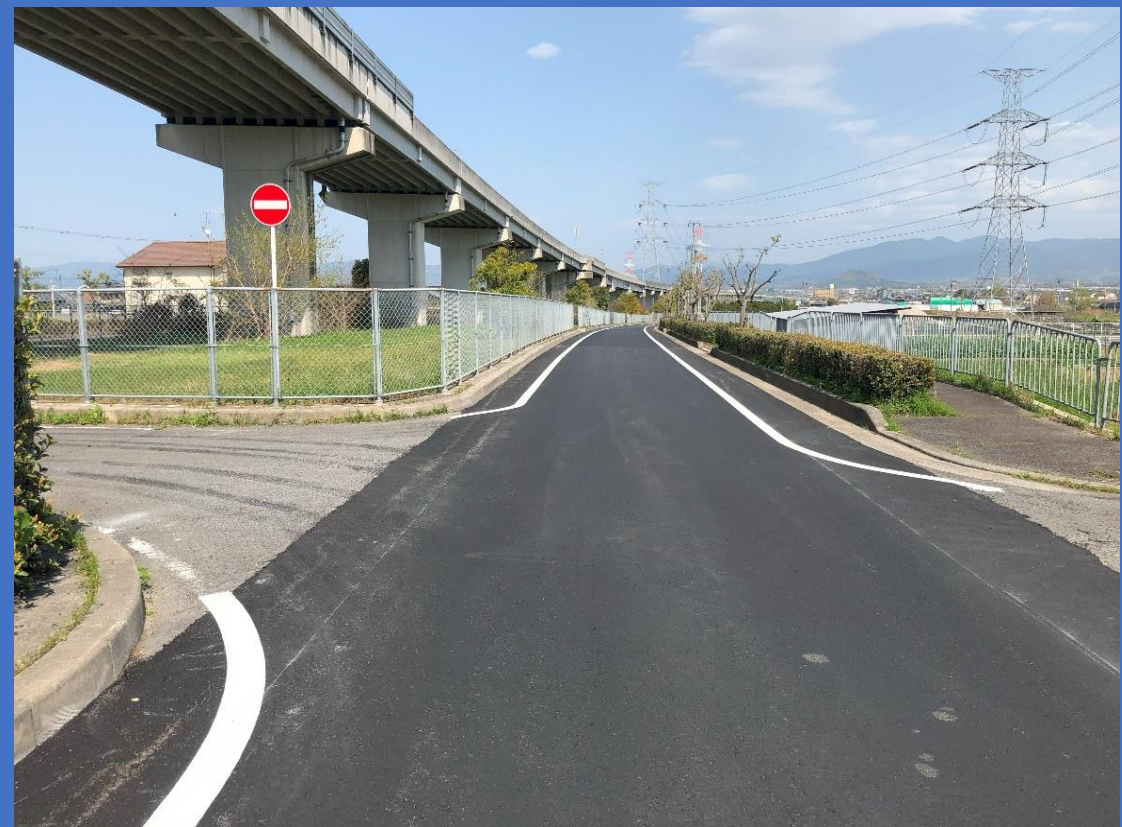
リフレッシュプロジェクト実施後

【損傷度Ⅰ：健全】  
舗装が新しく望ましい段階

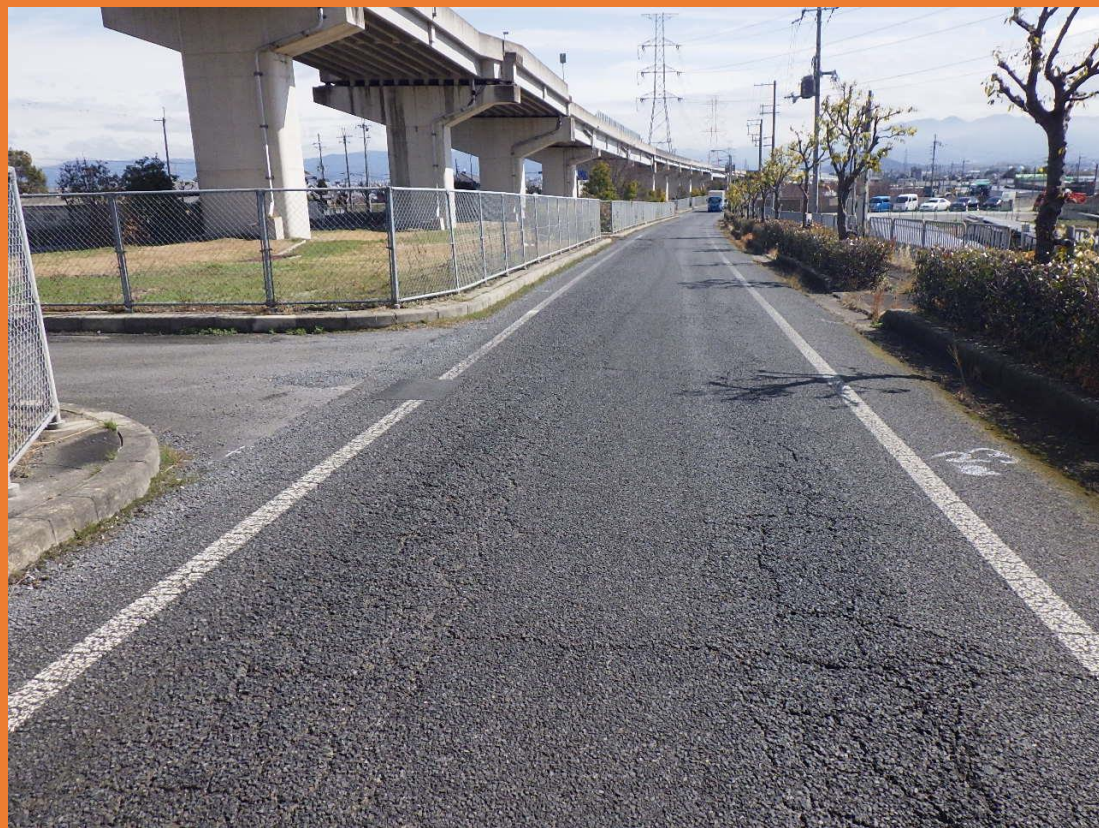
リフレッシュプロジェクト実施前

【損傷度Ⅲ：修繕段階】  
損傷が著しい段階

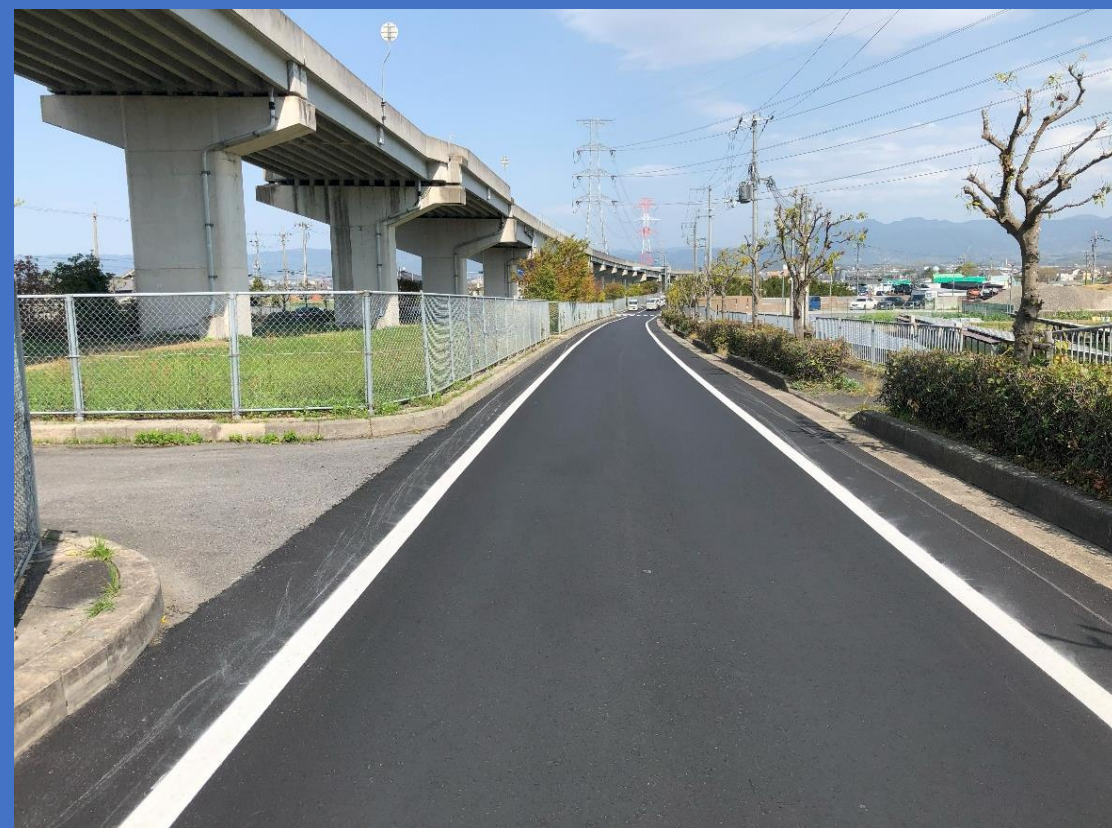
リフレッシュプロジェクト実施後

【損傷度Ⅰ：健全】  
舗装が新しく望ましい段階

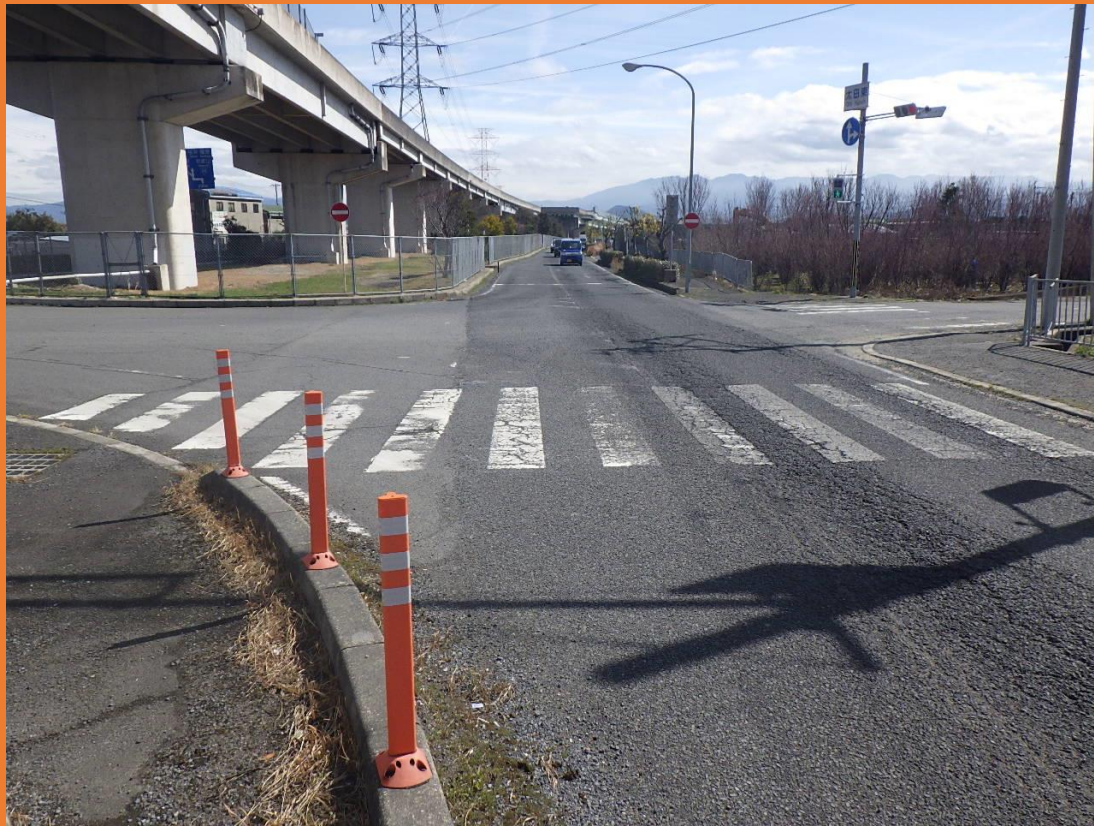
リフレッシュプロジェクト実施前

【損傷度Ⅲ：修繕段階】  
損傷が著しい段階

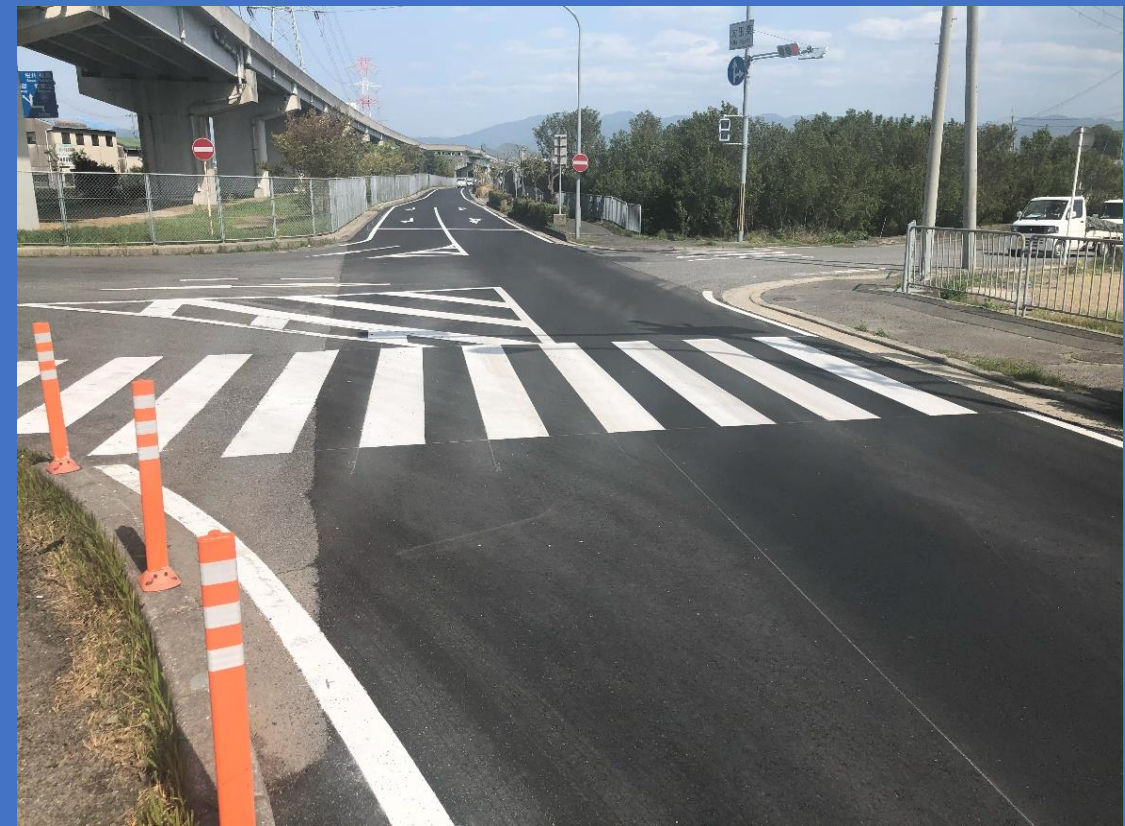
リフレッシュプロジェクト実施後

【損傷度Ⅰ：健全】  
舗装が新しく望ましい段階

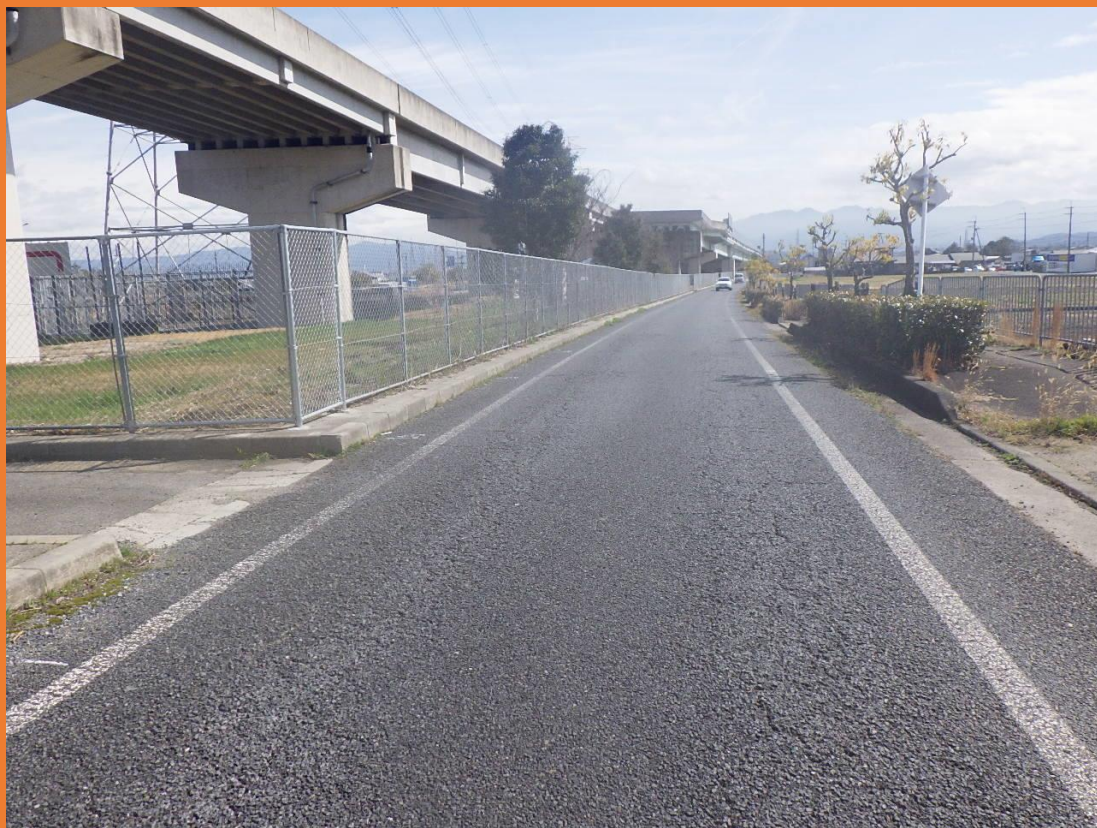
リフレッシュプロジェクト実施前

【損傷度Ⅲ：修繕段階】  
損傷が著しい段階

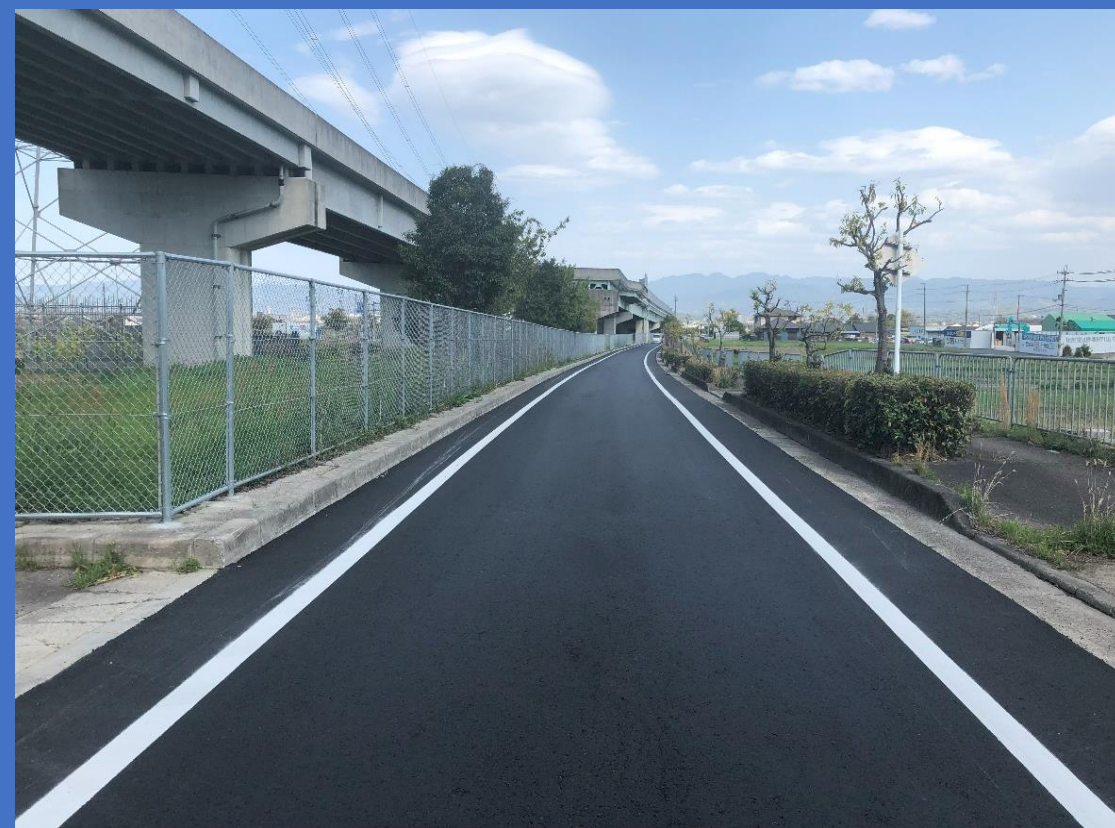
リフレッシュプロジェクト実施後

【損傷度Ⅰ：健全】  
舗装が新しく望ましい段階

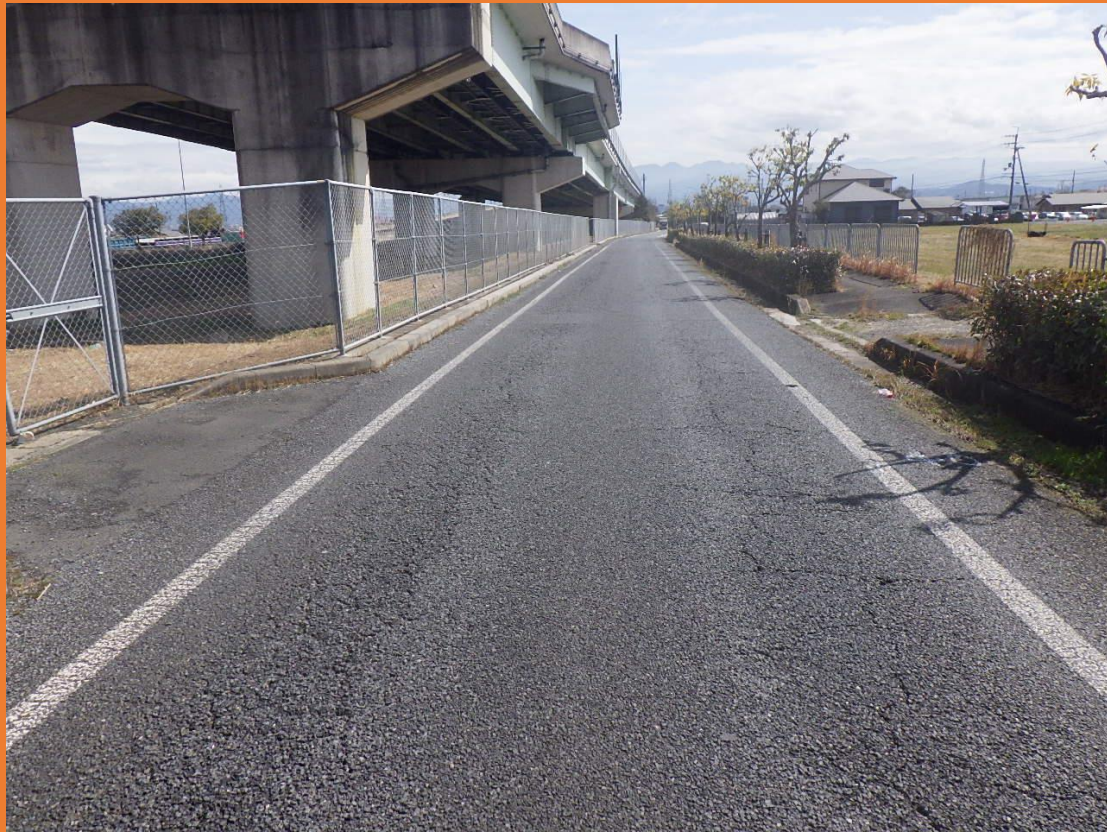
リフレッシュプロジェクト実施前

【損傷度Ⅲ：修繕段階】  
損傷が著しい段階

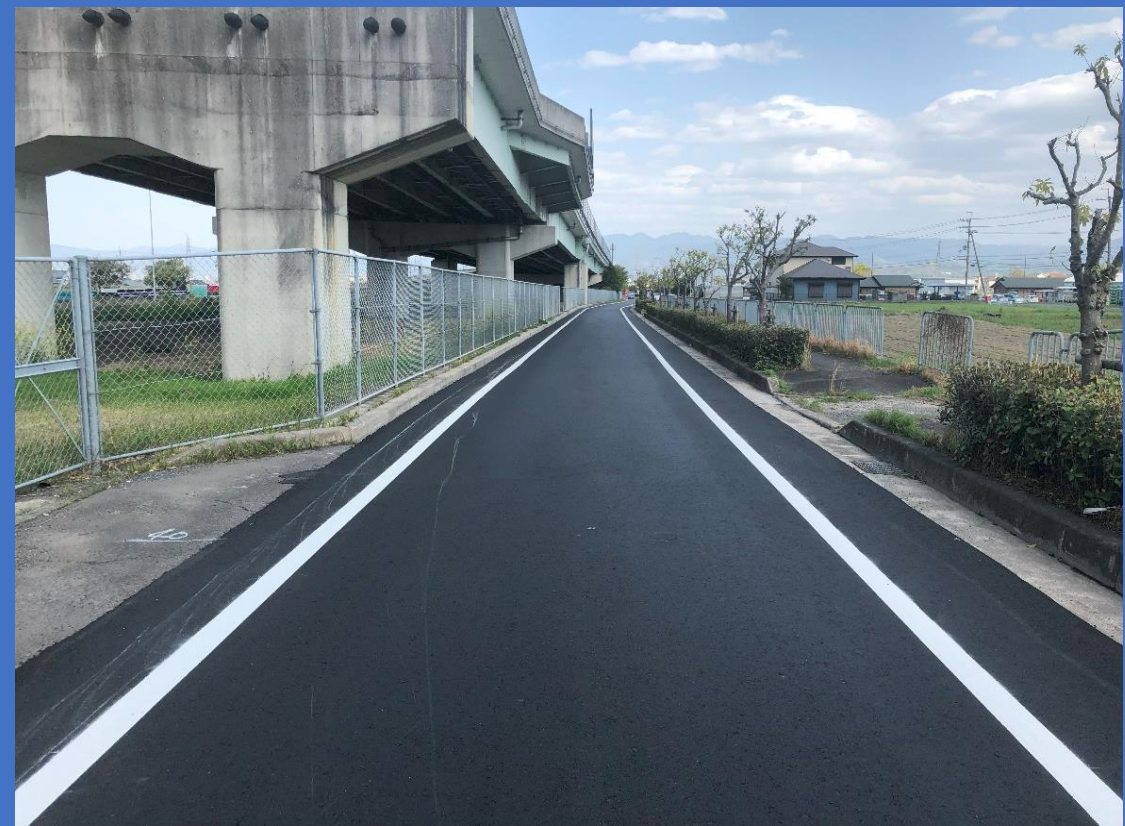
リフレッシュプロジェクト実施後

【損傷度Ⅰ：健全】  
舗装が新しく望ましい段階

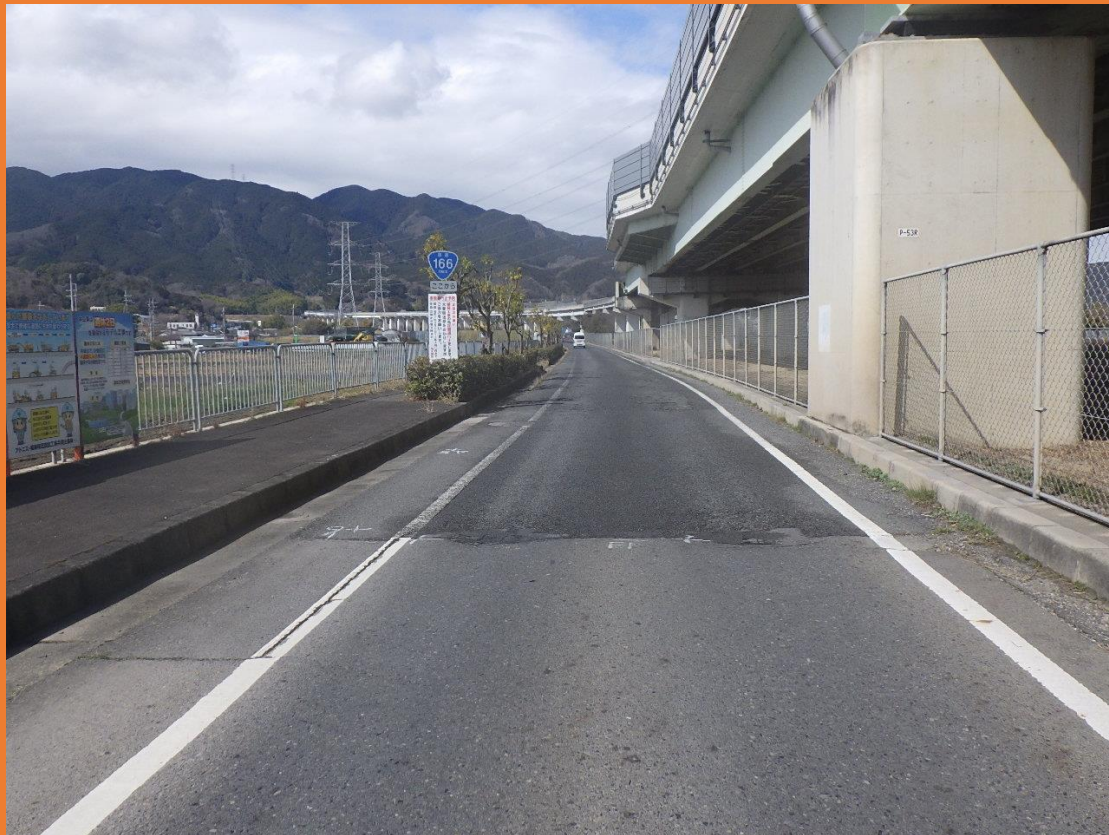
リフレッシュプロジェクト実施前

【損傷度Ⅲ：修繕段階】  
損傷が著しい段階

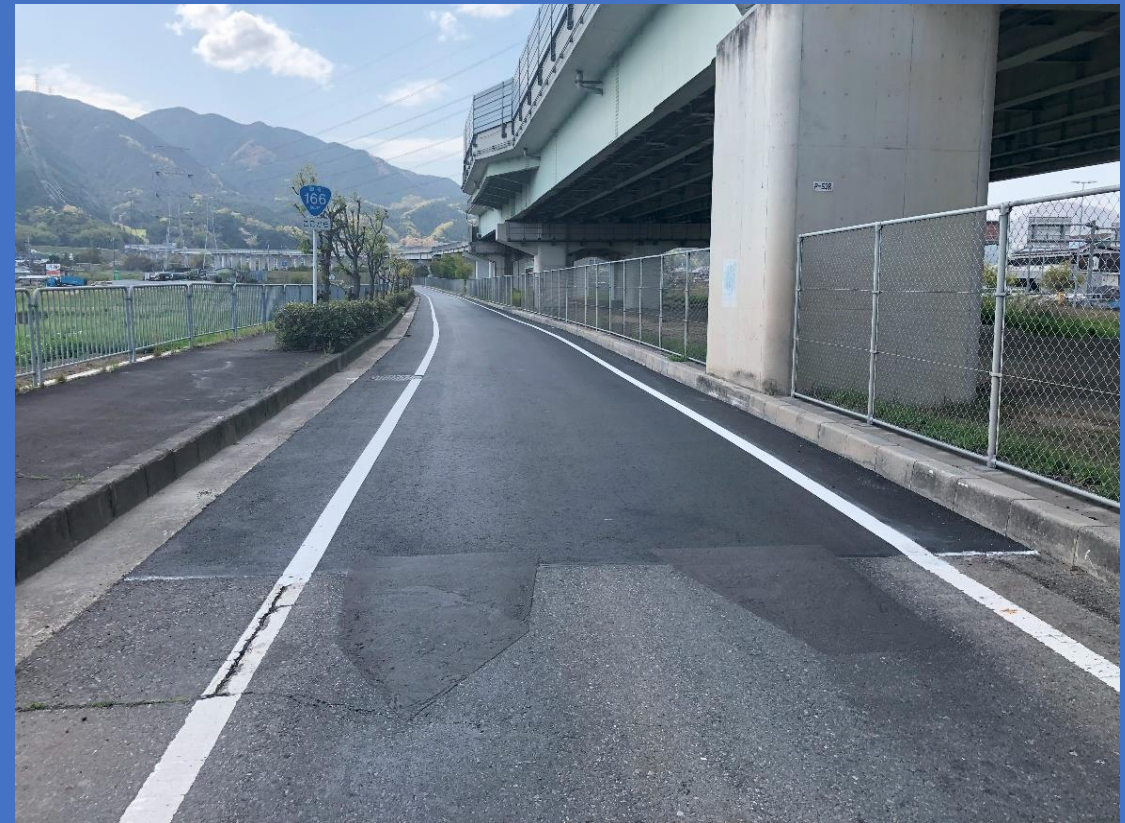
リフレッシュプロジェクト実施後

【損傷度Ⅰ：健全】  
舗装が新しく望ましい段階
