## ① 舗装の耐久性の向上

### ●令和6年度の舗装修繕の実施状況

中和土木事務所管内：中和幹線（西行き車線）（桜井市大福）

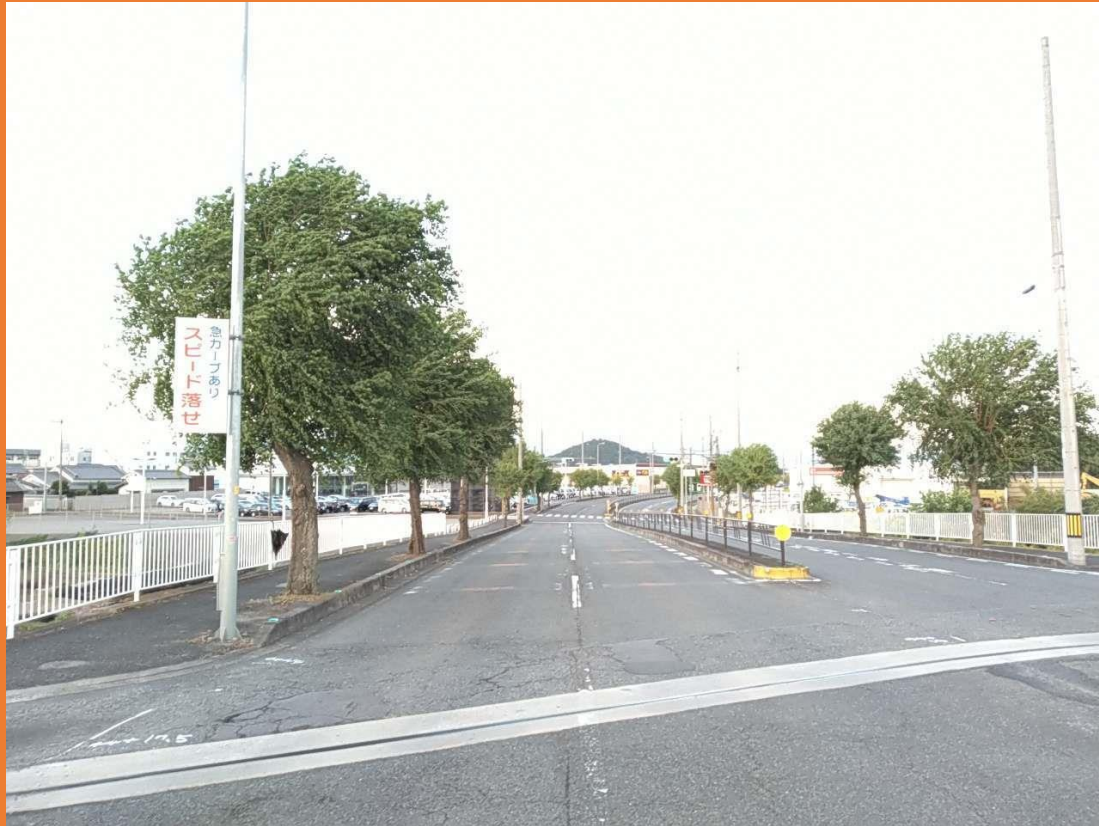
リフレッシュプロジェクト実施前

【損傷度Ⅲ：修繕段階】  
損傷が著しい段階

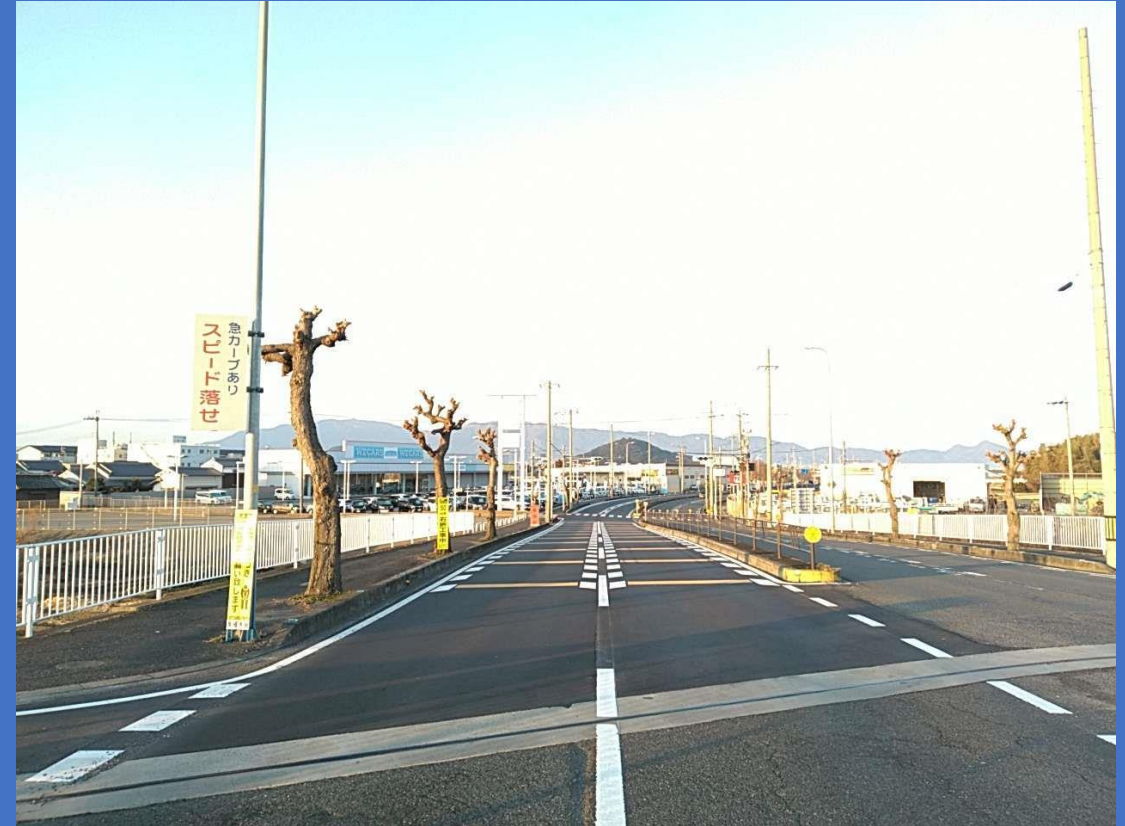
リフレッシュプロジェクト実施後

【損傷度Ⅰ：健全】  
舗装が新しく望ましい段階

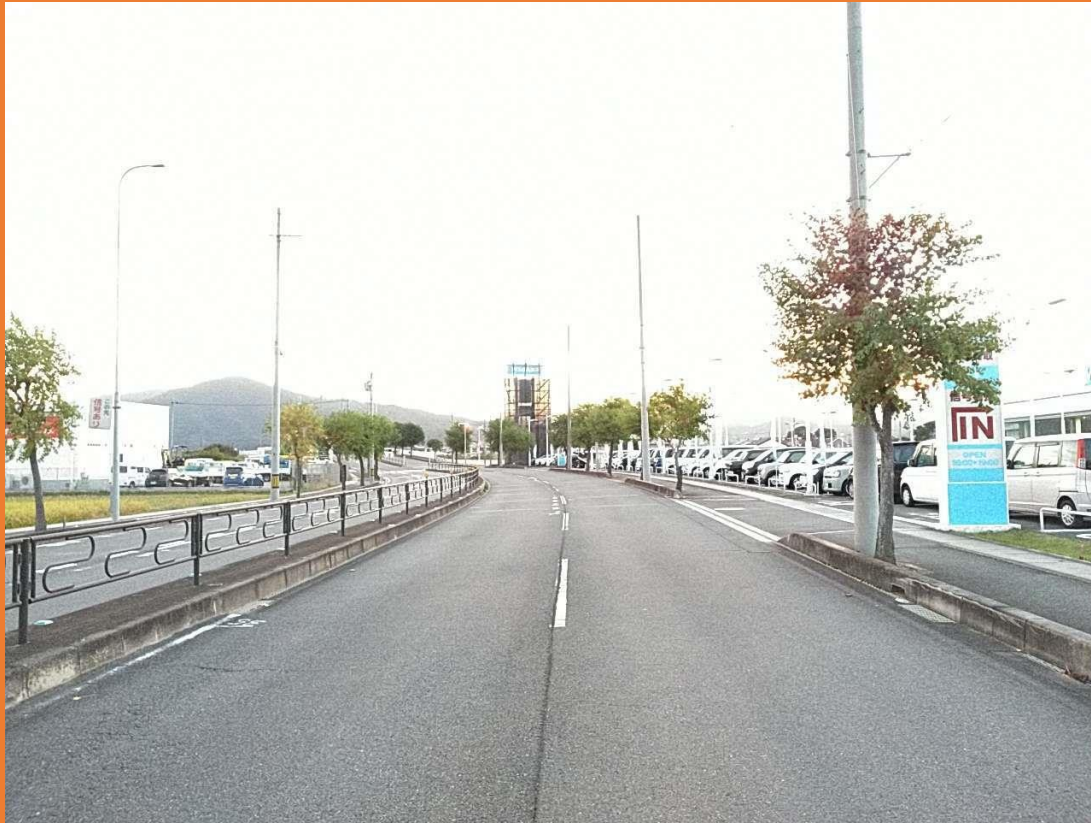
リフレッシュプロジェクト実施前

【損傷度Ⅲ：修繕段階】  
損傷が著しい段階

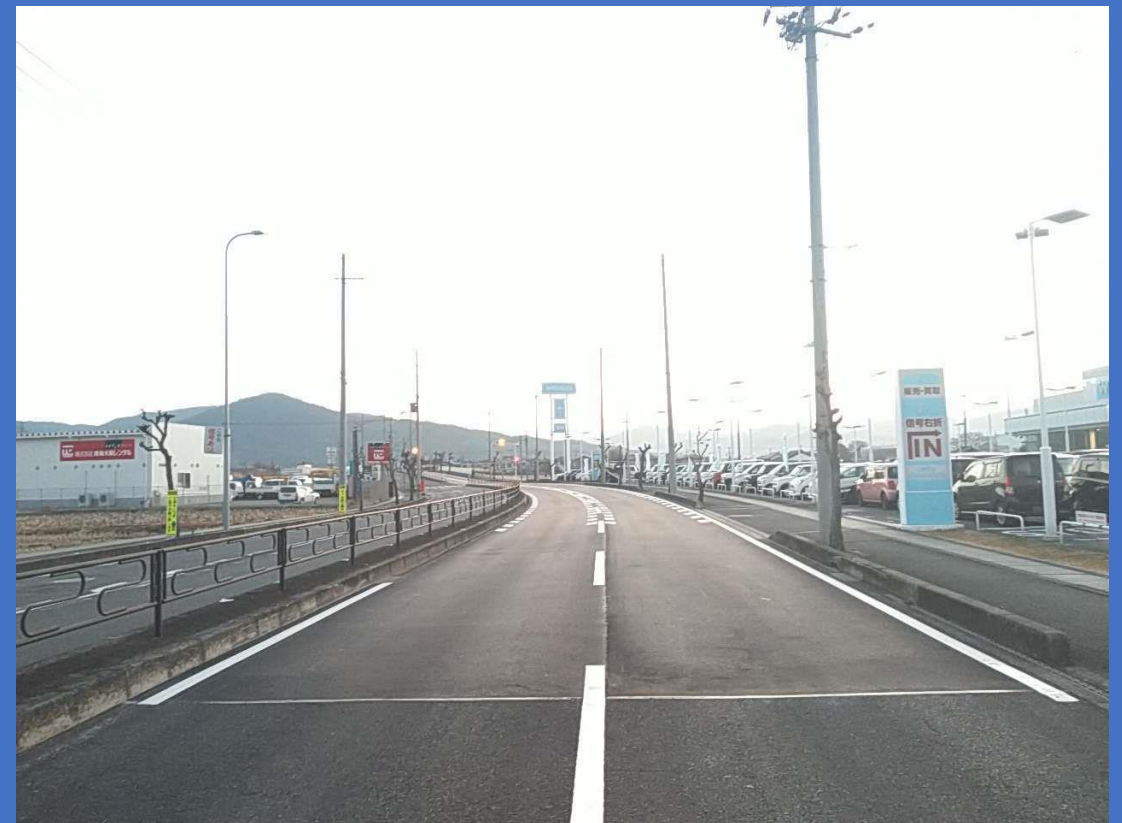
リフレッシュプロジェクト実施後

【損傷度Ⅰ：健全】  
舗装が新しく望ましい段階

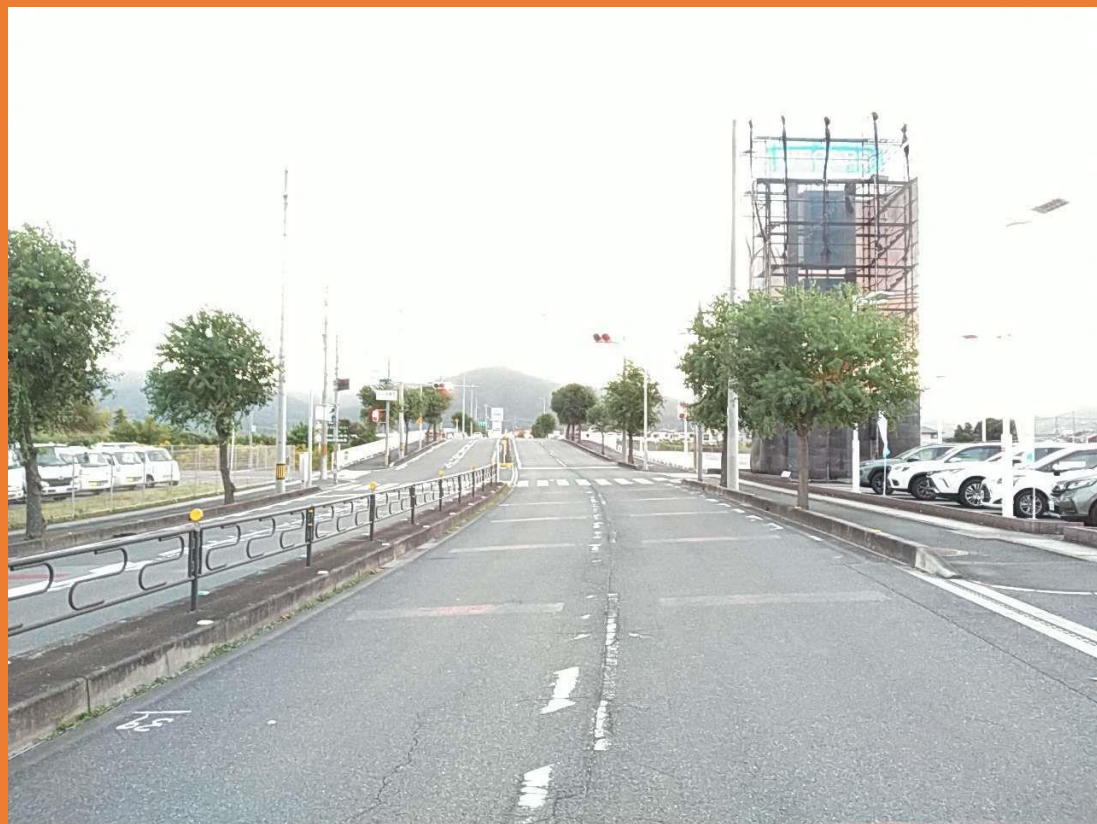
リフレッシュプロジェクト実施前

【損傷度Ⅲ：修繕段階】  
損傷が著しい段階

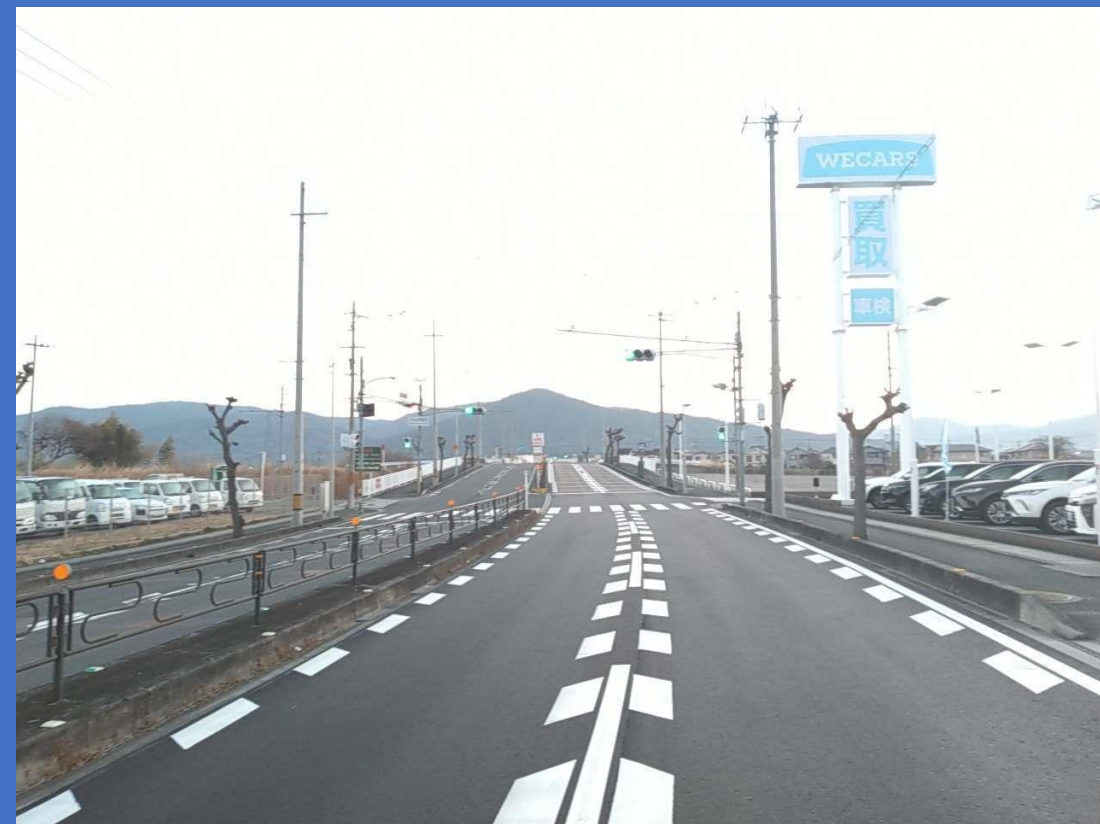
リフレッシュプロジェクト実施後

【損傷度Ⅰ：健全】  
舗装が新しく望ましい段階

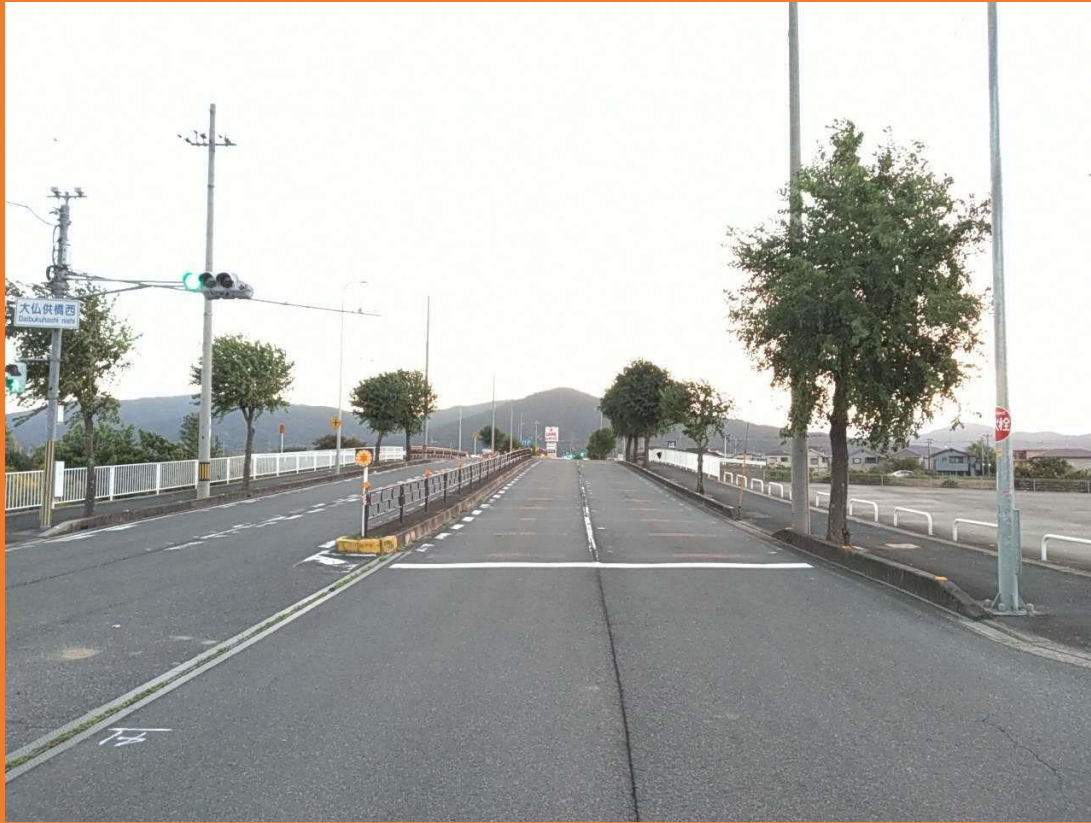
リフレッシュプロジェクト実施前

【損傷度Ⅲ：修繕段階】  
損傷が著しい段階

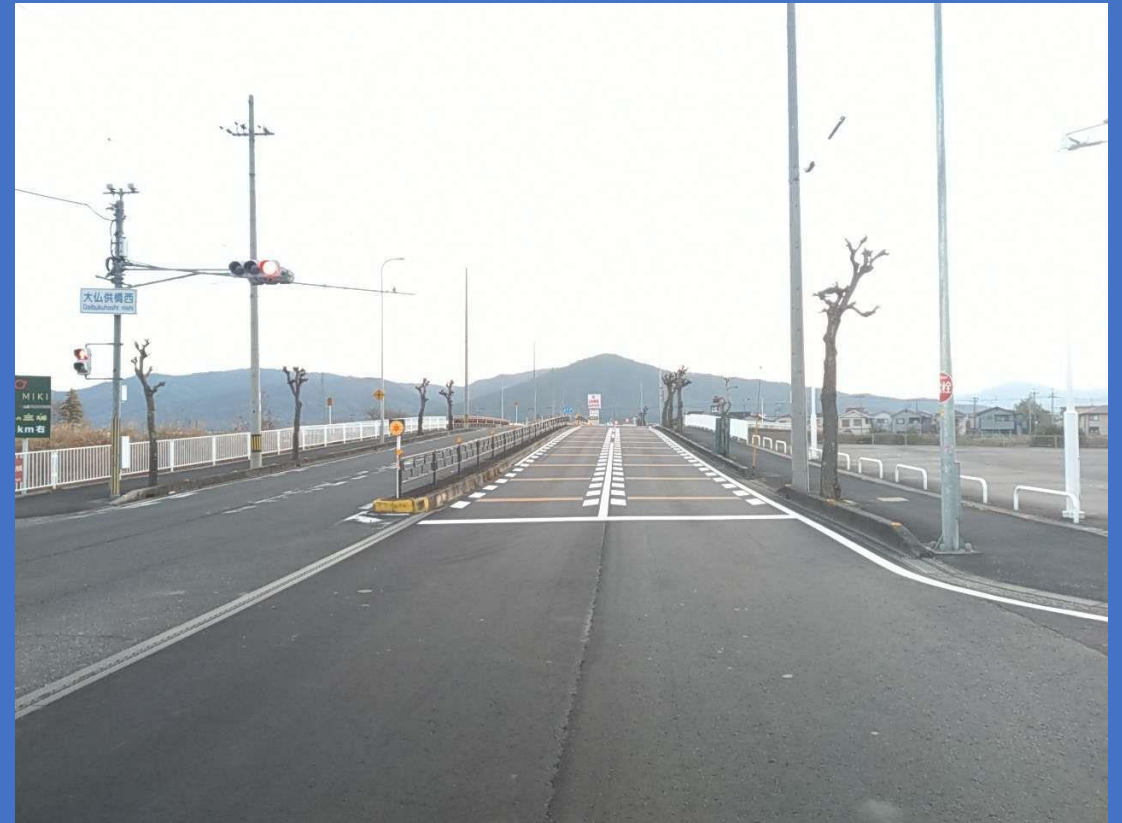
リフレッシュプロジェクト実施後

【損傷度Ⅰ：健全】  
舗装が新しく望ましい段階

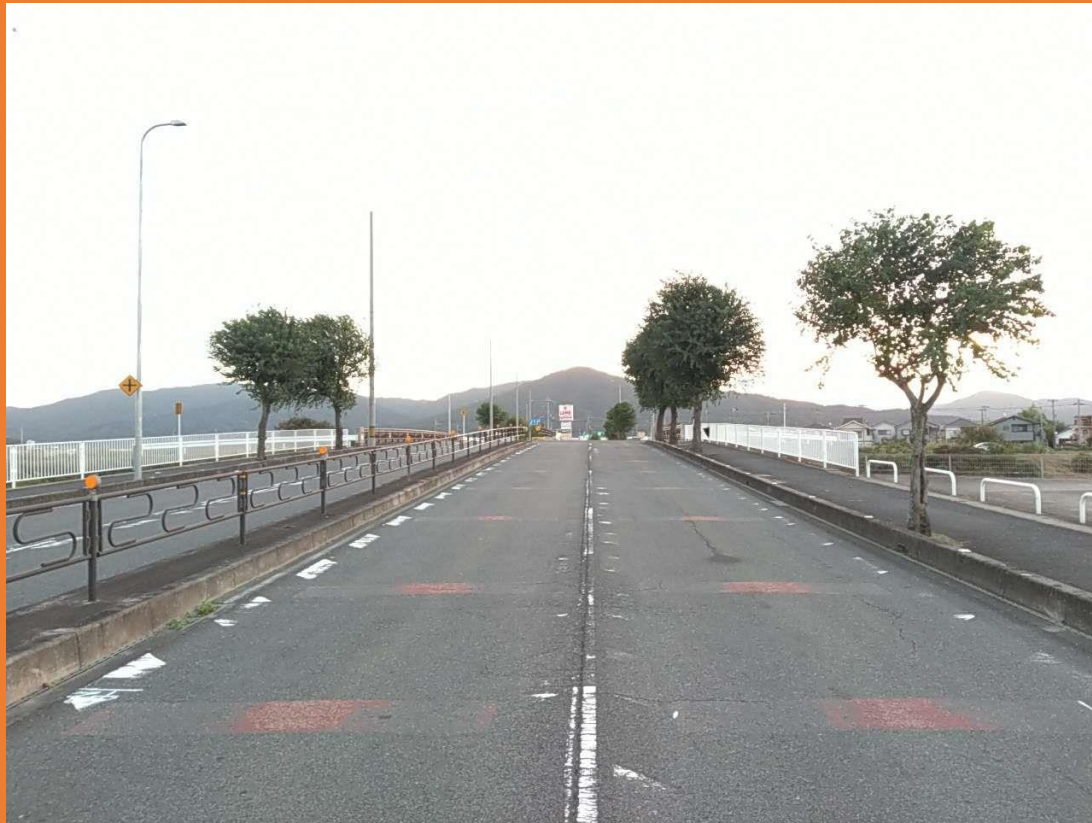
リフレッシュプロジェクト実施前

【損傷度Ⅲ：修繕段階】  
損傷が著しい段階

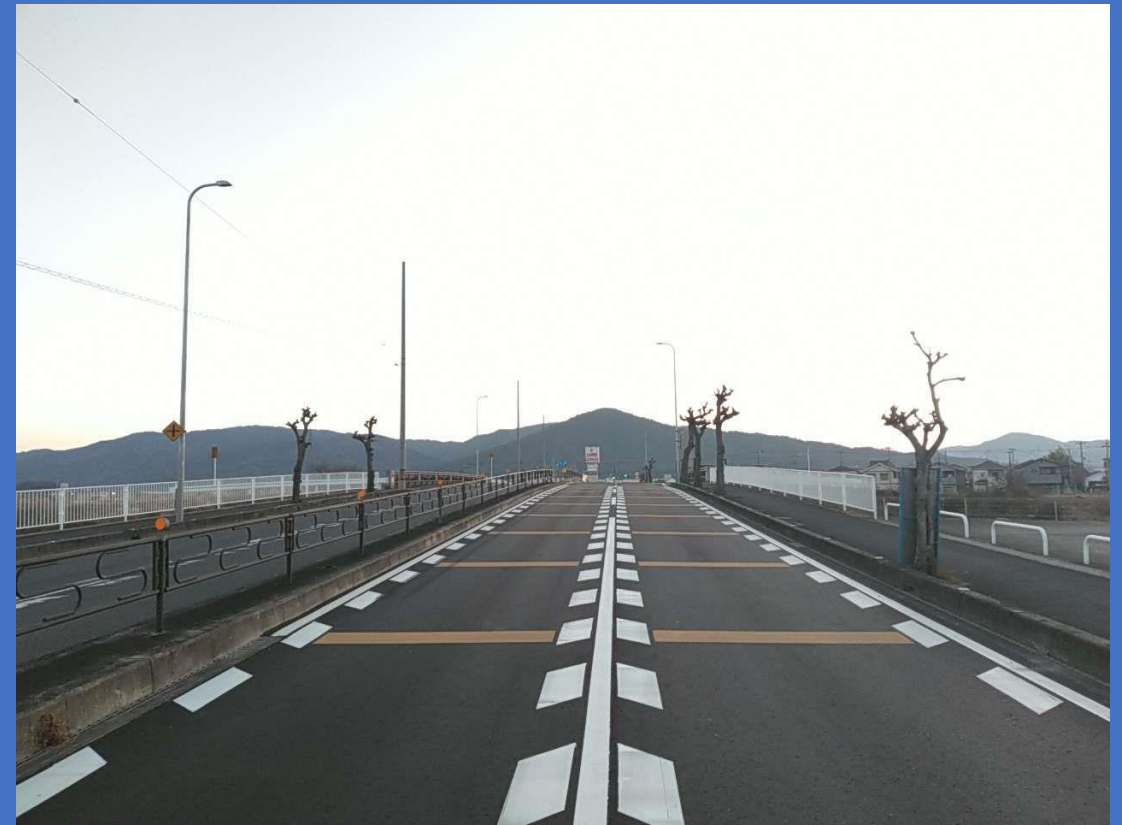
リフレッシュプロジェクト実施後

【損傷度Ⅰ：健全】  
舗装が新しく望ましい段階

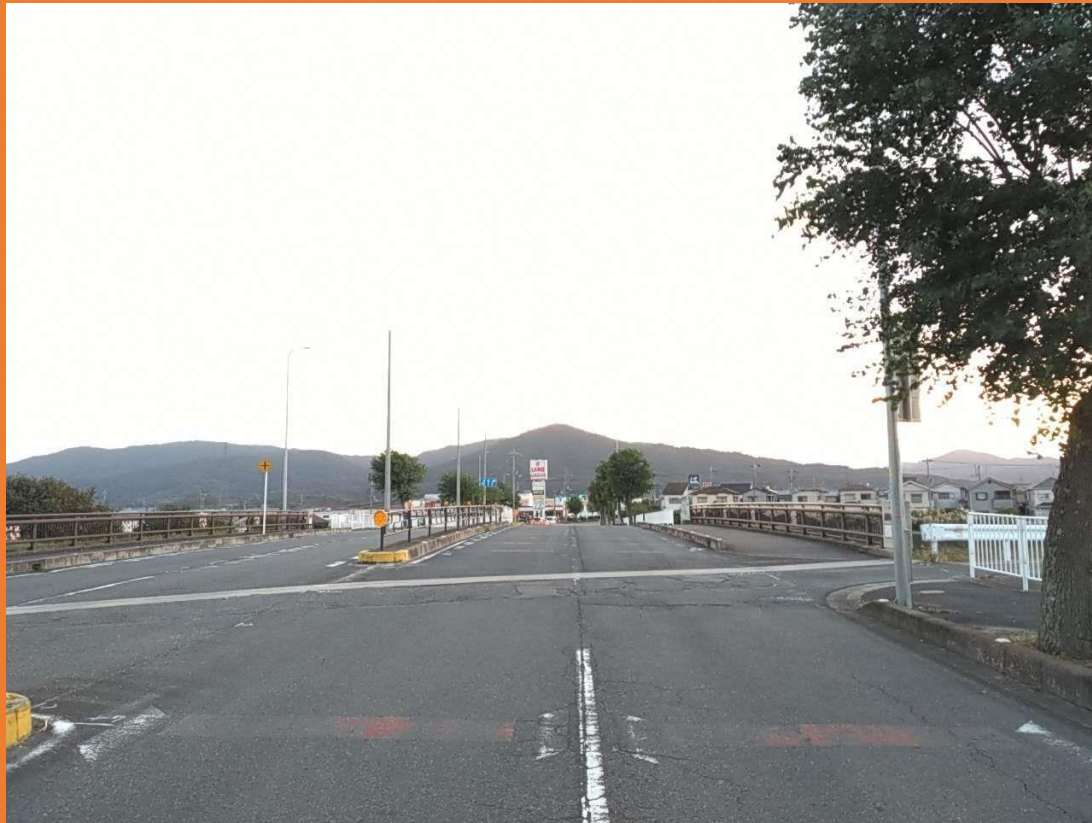
リフレッシュプロジェクト実施前

【損傷度Ⅲ：修繕段階】  
損傷が著しい段階

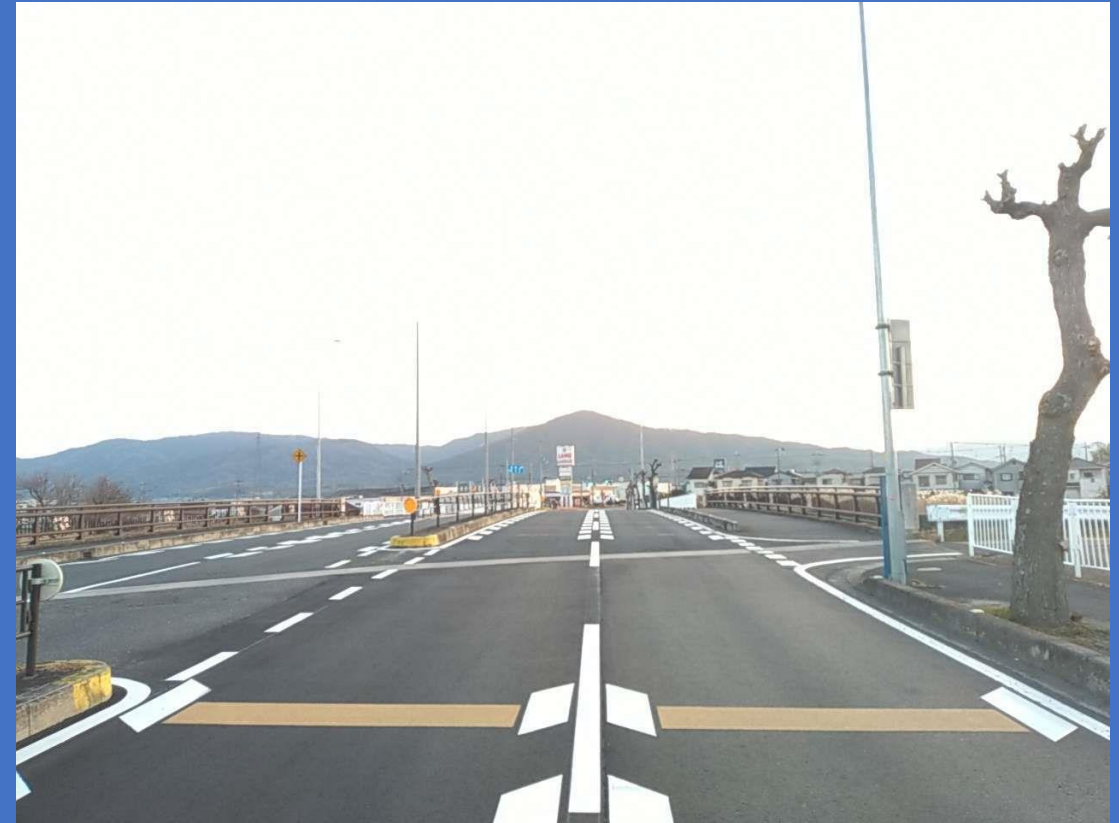
リフレッシュプロジェクト実施後

【損傷度Ⅰ：健全】  
舗装が新しく望ましい段階
