台風7号による園芸施設被害の要因と今後の対策

The Factors and Aspects on the Damage of Greenhouses in Nara Prefecture from the Typhoon (T9807)

We investigated the damage of the greenhouses in Nara prefecture from the typhoon (T9807) that hit Nara area directly and made points clear at factors of the damage from the typhoon and damage-control measures.

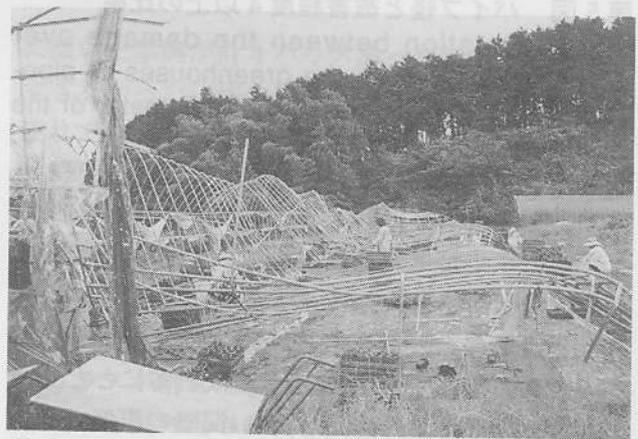
調査したハウス74棟全てが何らかの被害を受けており、76%が回復困難な被害程度4以上であった。被害が軽微だったものは間口が5mで22.2φのパイプ間隔が30cmと通常より著しく強化されているうえ、風上に土手があるなど、特に有利な条件だったごく一部のハウスだけであった。

パイプハウスでは被覆材が飛び去るタイミングが早いほど被害の程度が小さいことが、農家からの聞き取りなどから明らかで、他の要素よりも影響が大きかった。

第4図 パイプハウスの被害状況 (當麻町)
Fig. 4. Damage state on the greenhouses of pipe-frame structure

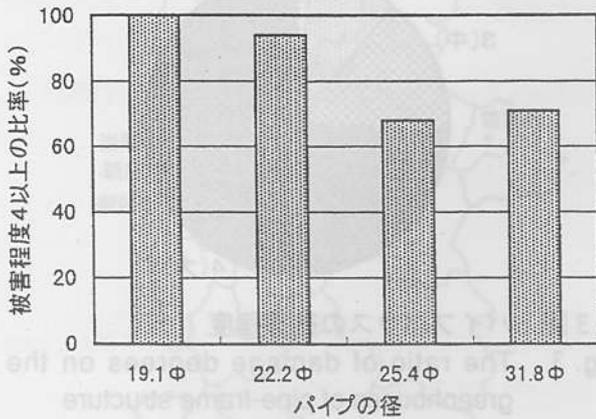
パイプの径ごとに程度4以上の被害を受けた率を比較すると、19.1φが100%であったのに対して、22.2φが94%、25.4φが68%と径が大きくなるにつれて被害程度は減少する傾向が認められた(第5図)。しかし、全体としては径が大きくても

第5図 パイプ径と被害程度4以上の比率
Fig. 5. Relation between the damage over degree-4 in the greenhouses of pipe-frame structure and the diameter of the pipes

以上のような状況から、「ハウス構造やパイプサイズがどうであろうとも、被害程度には関係しない」という議論もありうる。しかし、調査結果から一定の傾向は明らかであり、今後頻度が高いと考えられる、風速30m程度以下の強風下においては、パイプを太くし、間隔も狭くするなど、より丈夫な構造にすることで被害を免れることも大いに考えられる。

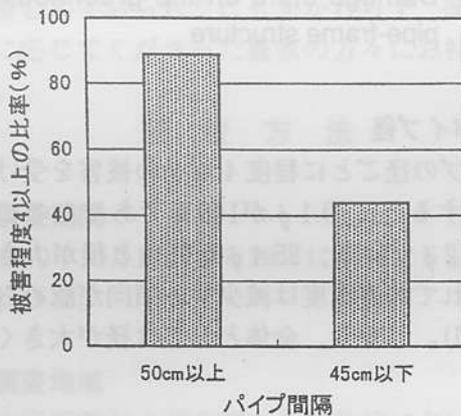
間隔が広いほど被害程度が大きい傾向が認められた。パイプ間隔は50cmないし45cmが主流であるが、50cm以上の場合、被害程度4以上の比率が89%であったのに対して、45cm以下では44%にとどまった(第6図)。80cmや100cmの広い間隔の事例も3施設あったが、いずれも被害程度4以上であった。

第6図 パイプ間隔と被害程度4以上の比率
Fig. 6. Relation between the damage over degree-4 in the greenhouses of pipe-frame structure and the interval between pipes

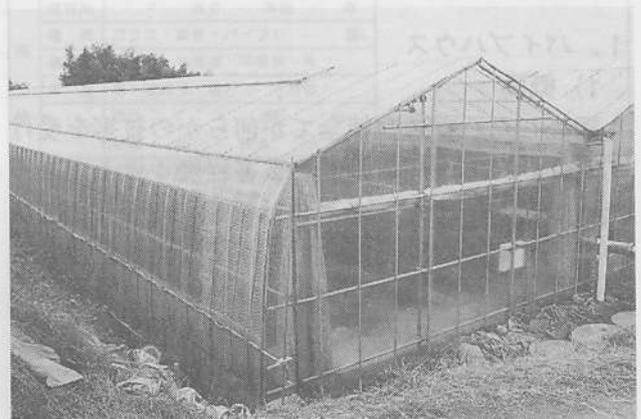
第8図 鉄骨ハウスの台風後の状況(桜井市)
(台風被害が認められない: ポリエステルフィルム被覆)
Fig. 8. State of the greenhouses of steel-frame structure covered by polyester-film after the typhoon (T9807)

ガラス以外で被覆材がほとんど破れてしまった事例はすべて農じまたはPO系資材の軟質フィルムであった。他方、ポリエステルを素材とする硬質フィルムやアクリルまたはポリカーボネイトの波板を被覆した施設はいずれも被害は軽微であった。これらは、強風に強い上に、硬いものが飛来しても破損しにくく、穴があいても広がったり飛散したりしないなど、長所が目立った。

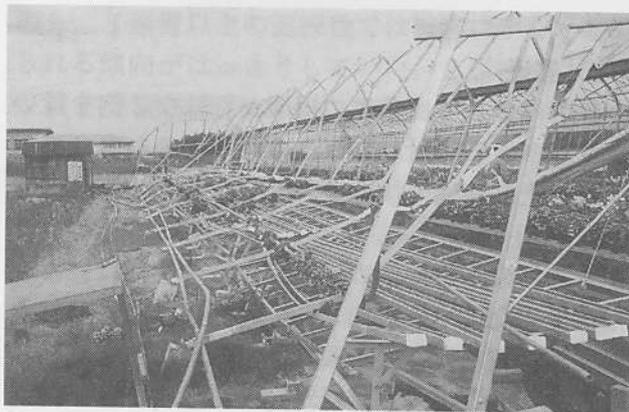
第9図 脆弱な骨材のために倒壊した鉄骨ハウス

大きな被害を受け倒壊したハウスの1事例は、30×30mmアングル鋼材を使用したきわめて簡易なもので、しかも築後30年経ち老朽化したものであった。他の1事例は100×50mm角パイプの主骨と19.1mmφのパイプを組み合わせた簡易なタイプで、APハウスにも分類可能なハウス2棟であった。このハウスは柱と屋根のアーチ部分の接合が悪く（第9図）その部分が離れたことが、倒壊につながったと考えられる。

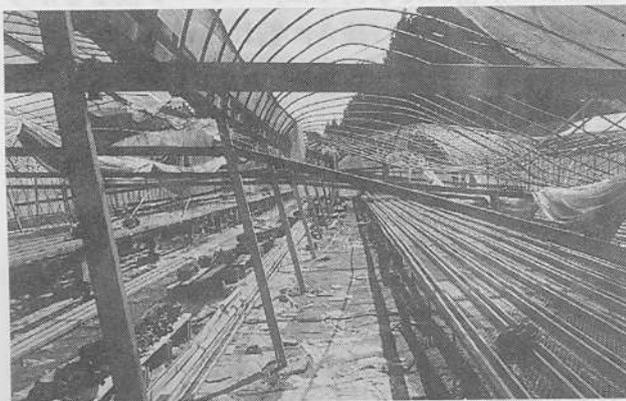
完全倒壊(第11図))など特に被害を大きくし

第11図 鉄骨補強パイプハウスの被害状況(榛原町)
 Fig.11. State of damage on the "AP-house"

た原因は柱と梁との接合部が簡単な金具を利用しているだけで、サイド方向に対して筋交いなどの補強材がなかったことと考えられる。使用している鋼材は細いもので50×50mmの角パイプ、太いもので、75×45mmの角パイプなどで、一部を除き鉄骨ハウスよりも簡易な部材であった。筋交いや頬杖などの補強材を使用した場合、これらとの接合部の曲がりには鋼材の太さが関与したようであ

このタイプハウスにおいて、強風による被害を軽減するためには①できるだけ3連棟以上にする、②基礎はフーチングの施されたものを使用する、③支柱と梁との接合を強化するために丈夫な接ぎ金具を使用する、④支柱と梁とを頬杖で強化する、等が考えられる。

さらに、普段は栽培上じゃまになり、取り付けに適さないサイド方向の筋交いを、台風襲来時だけ一時的に付けられるような工夫もできるのではないだろうか。

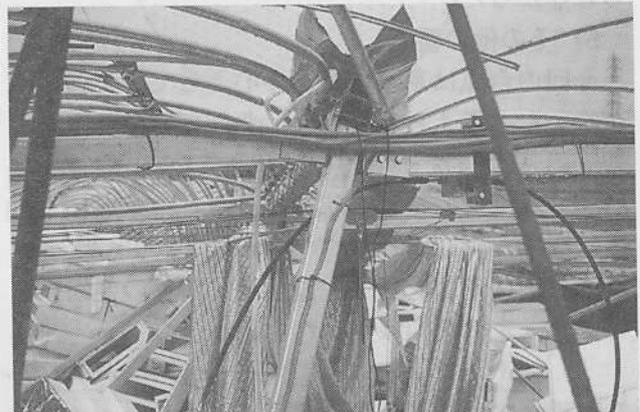
これらの基礎は極めて簡易なもので、ほとんどが直径または一辺が15~20cmの円柱または角柱を40cm程度埋め込んであるだけであった(第12図)。現場施工のものでも、径が40cm・深さが20cm程度下部が鍋底型のコンクリートであった。いずれも、底の部分を広げたフーチングやステコンがなく、引き抜きや横向きの力には大きな抵抗力の期待できないものであった(第13図)。

第12図 APハウスの柱と梁の接合部
 Fig.12. The joint connecting pillars and girders in the "AP-house"

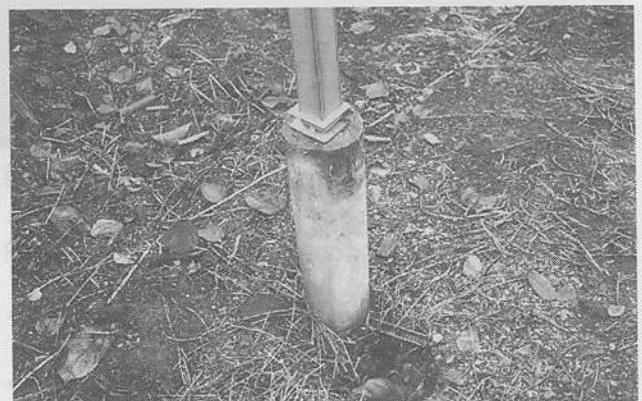
第13図 APハウスの基礎
 (抵抗力が弱く、抜けてしまった)
 Fig.13. The base of the "AP-house"

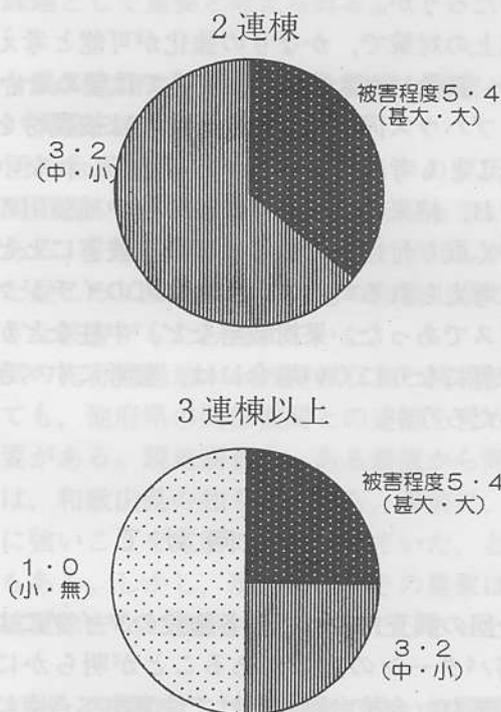
スも、3連棟以上の連棟数では被害はかなり軽減される傾向がはっきりしていた。2連棟では56%が被害程度5または4で、軽微または無被害の1・0はまったく見られなかった。それに対して、3連棟以上では被害程度5・4は25%で、軽微または無被害の1・0が半数あった(第14図)。さらに、2連棟で被害程度3・2にとどまったものはいづれも、①釣束・頬杖などで補強してる、②間口が4mと狭い、③風上に家屋や山などの遮蔽物がある、などの要素が絡まっていた。

第14図 鉄骨補強パイプハウスの連棟数と被害程度
Fig.14. Relation between the damage degrees of the "AP-house" and the number of span

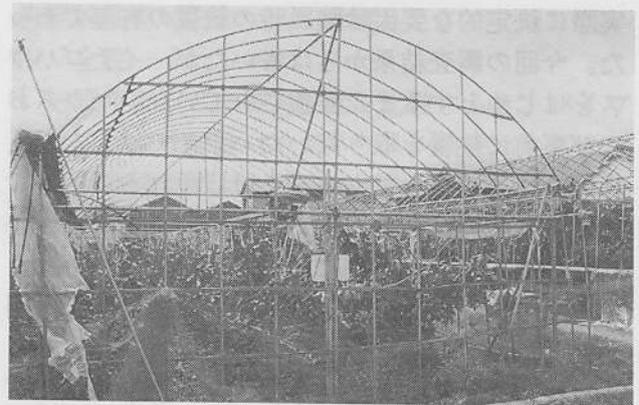
柱と梁以外に一部頬杖・釣束・中柱などで補強しているハウスが計4棟あったが、これらはいづれも被害程度2以下であり、補強材の効果を示唆していた(第15図)。

第15図 中柱などで補強したAPハウス
Fig.15. The "AP-house" reinforced with studs and others

なお、結果の項であげた、中柱や補強用の支柱を多く取り付けただめに、軽微な被害にとどまったと考えられるハウスは、当麻町のイチジク栽培ハウスであった。果樹栽培など、中柱などが栽培上障害になりにくい場合には、参考にすべきではないだろうか。

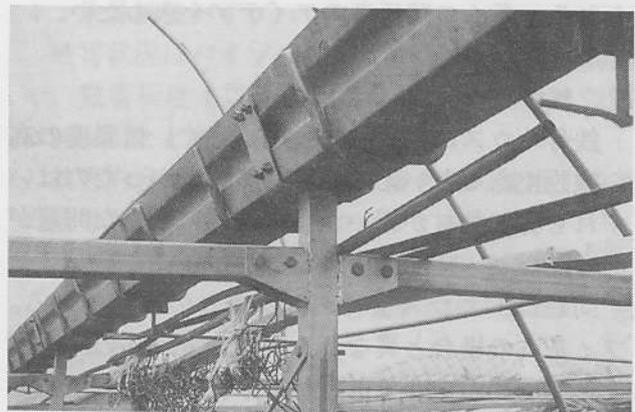
また、屋根パイプが樋につけられた櫛状の金具から抜けやすい構造のものは、屋根部分だけが抜けてしまうという被害も一部で見られた。(第16図)

第16図 屋根のパイプが抜けたAPハウス
Fig.16. State of the gutter coming off the archpipe in the "AP-house"
